## Rapport de mission de repérage des matériaux et produits de la liste A et B contenant de l'amiante à intégrer au Dossier Technique Amiante (DTA)

Adresse :	RES DE BRETAGNE
CP - Ville :	53100 MAYENNE
Référence client :	_0010000007_
Rapport émis le :	01/04/2017
Désignation :	Habitation (Parties communes) - Bâtiment composé de 1 cage et de 3 étages

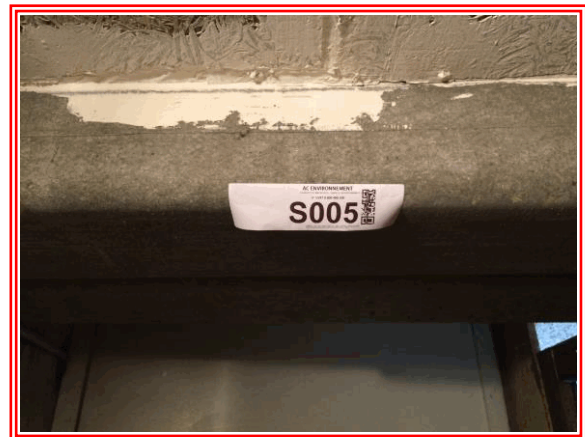
S5 - 1 (S5)

Réf commande :	002LQ000386-1	Matériau :	Conduit en fibres-ciment
Réf mesure :	S5	Destination du local :	
Date évaluation :	22/03/2017	Local ou zone homogène :	Vol 2 (PC Sous-sol 1)
Batiment :

Protection physique	Etat de dégradation	Etendue de la dégradation	Risque de dégradation lié à l'environnement du matériau	Résultat	
Protection physique étanche				EP	
Protection physique non étanche ou absence de protection physique	Matériau non dégradé		Risque de dégradation faible ou à terme	EP	
			Risque de dégradation rapide	AC1	
			Risque faible d'extension de la dégradation	EP	
	Matériau dégradé	Ponctuelle		Risque d'extension à terme de la dégradation	AC1
				Risque d'extension rapide de la dégradation	AC2
		Généralisée			AC2

- a) Contrôler périodiquement que l'état de dégradation des matériaux et produits concernés ne s'aggrave pas et, le cas échéant, que leur protection demeure en bon état de conservation ;
- b) Rechercher, le cas échéant, les causes de dégradation et prendre les mesures appropriées pour les supprimer.
