## Rapport de mission de repérage des matériaux et produits de la liste A et B contenant de l'amiante à intégrer au Dossier Technique Amiante (DTA)

Adresse :	RES DE BRETAGNE
CP - Ville :	53100 MAYENNE
Référence client :	_0010100004_
Rapport émis le :	01/04/2017
Désignation :	Habitation (Parties communes) - Bâtiment composé de 1 cage et de 3 étages

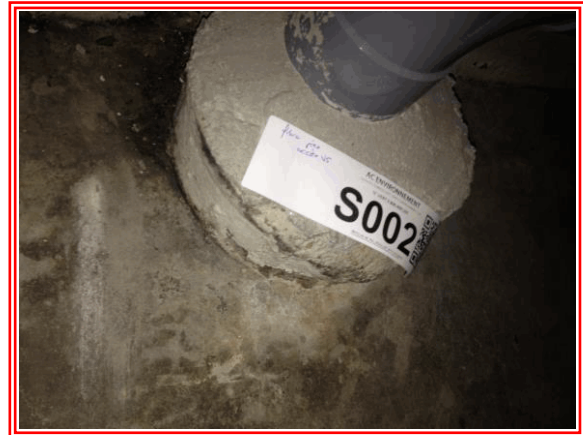
S2 - 1 (S2)

Réf commande :	002HD001409	Matériau :	Conduit en fibres-ciment
Réf mesure :	S2	Destination du local :	Vol 2
Date évaluation :	15/03/2017	Local ou zone homogène :	(PC Sous-sol 1)
Batiment :

Protection physique	Etat de dégradation	Etendue de la dégradation	Risque de dégradation lié à l'environnement du matériau	Résultat	
Protection physique étanche				EP	
Protection physique non étanche ou absence de protection physique	Matériau non dégradé		Risque de dégradation faible ou à terme	EP	
			Risque de dégradation rapide	AC1	
			Risque faible d'extension de la dégradation	EP	
	Matériau dégradé	Ponctuelle		Risque d'extension à terme de la dégradation	AC1
				Risque d'extension rapide de la dégradation	AC2
		Généralisée			AC2

- a) Contrôler périodiquement que l'état de dégradation des matériaux et produits concernés ne s'aggrave pas et, le cas échéant, que leur protection demeure en bon état de conservation ;
- b) Rechercher, le cas échéant, les causes de dégradation et prendre les mesures appropriées pour les supprimer.
