Rapport de mission de repérage des matériaux et produits de la liste A et B contenant de l'amiante à intégrer au Dossier Technique Amiante (DTA)

Adresse :	RES DE BRETAGNE
CP - Ville :	53100 MAYENNE
Référence client :	_0010100005_
Rapport émis le :	01/04/2017
Désignation :	Habitation (Parties communes) - Bâtiment composé de 1 cage et de 3 étages

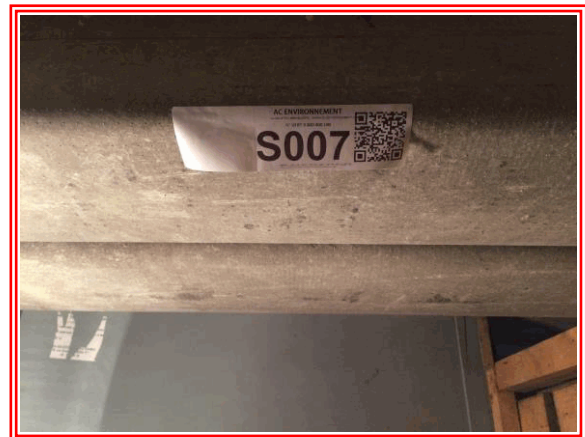
S7 - 1 (S7)

Réf commande :	002LQ000387-1	Matériau :	Conduit en fibres-ciment
Réf mesure :	S7	Destination du local :	
Date évaluation :	22/03/2017	Local ou zone homogène :	Vol 1 (PC Sous sol 1)
Batiment :

- a) Contrôler périodiquement que l'état de dégradation des matériaux et produits concernés ne s'aggrave pas et, le cas échéant, que leur protection demeure en bon état de conservation ;
- b) Rechercher, le cas échéant, les causes de dégradation et prendre les mesures appropriées pour les supprimer.
