Rapport de mission de repérage des matériaux et produits de la liste A et B contenant de l'amiante à intégrer au Dossier Technique Amiante (DTA)

Adresse :	RES DE BRETAGNE
CP - Ville :	53100 MAYENNE
Référence client :	_0010100006_
Rapport émis le :	01/04/2017
Désignation :	Habitation (Parties communes) - Bâtiment composé de 1 cage et de 3 étages

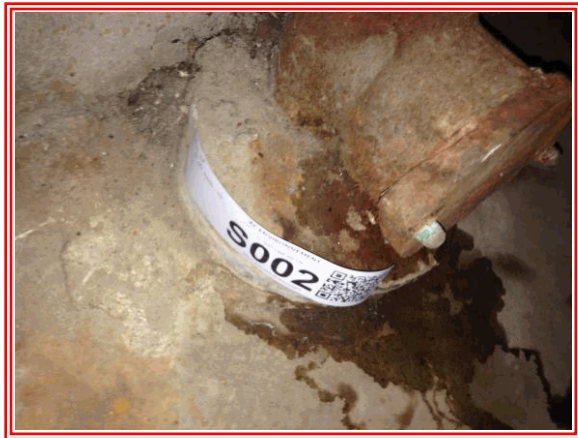
S2 - 1 (S2)

Réf commande :	002HD001407	Materiau :	Conduit en fibres-ciment
Réf mesure :	S2	Destination du local :	Vol 3
Date évaluation :	15/03/2017	Local ou zone homogène :	(PC Sous-sol 1)
Batiment :

- a) Contrôler périodiquement que l'état de dégradation des matériaux et produits concernés ne s'aggrave pas et, le cas échéant, que leur protection demeure en bon état de conservation ;
- b) Rechercher, le cas échéant, les causes de dégradation et prendre les mesures appropriées pour les supprimer.

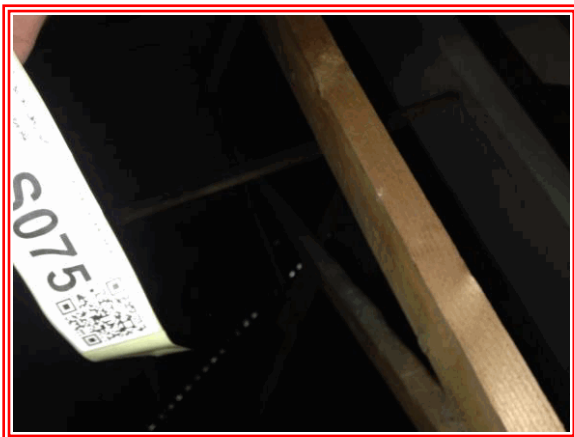
S75 - 1 (S75)

Réf commande :	002HD001407	Matériau :	Ardoises composites
Réf mesure :	S75	Destination du local :	
Date évaluation :	15/03/2017	Local ou zone homogène :	Vol 13
Batiment :			(Combles)

Résultat :	Action corrective de premier niveau
Commentaire :

Rappel des recommandations au propriétaire :
