## Rapport de mission de repérage des matériaux et produits de la liste A et B contenant de l'amiante à intégrer au Dossier Technique Amiante (DTA)

Adresse :	LE LOUVRE 1
CP - Ville :	53200 CHATEAU GONTIER
Référence client :	_0010400004_
Rapport émis le :	28/10/2016
Désignation :	Habitation (Parties communes) - Bâtiment composé de 1 cage et de 6 étages

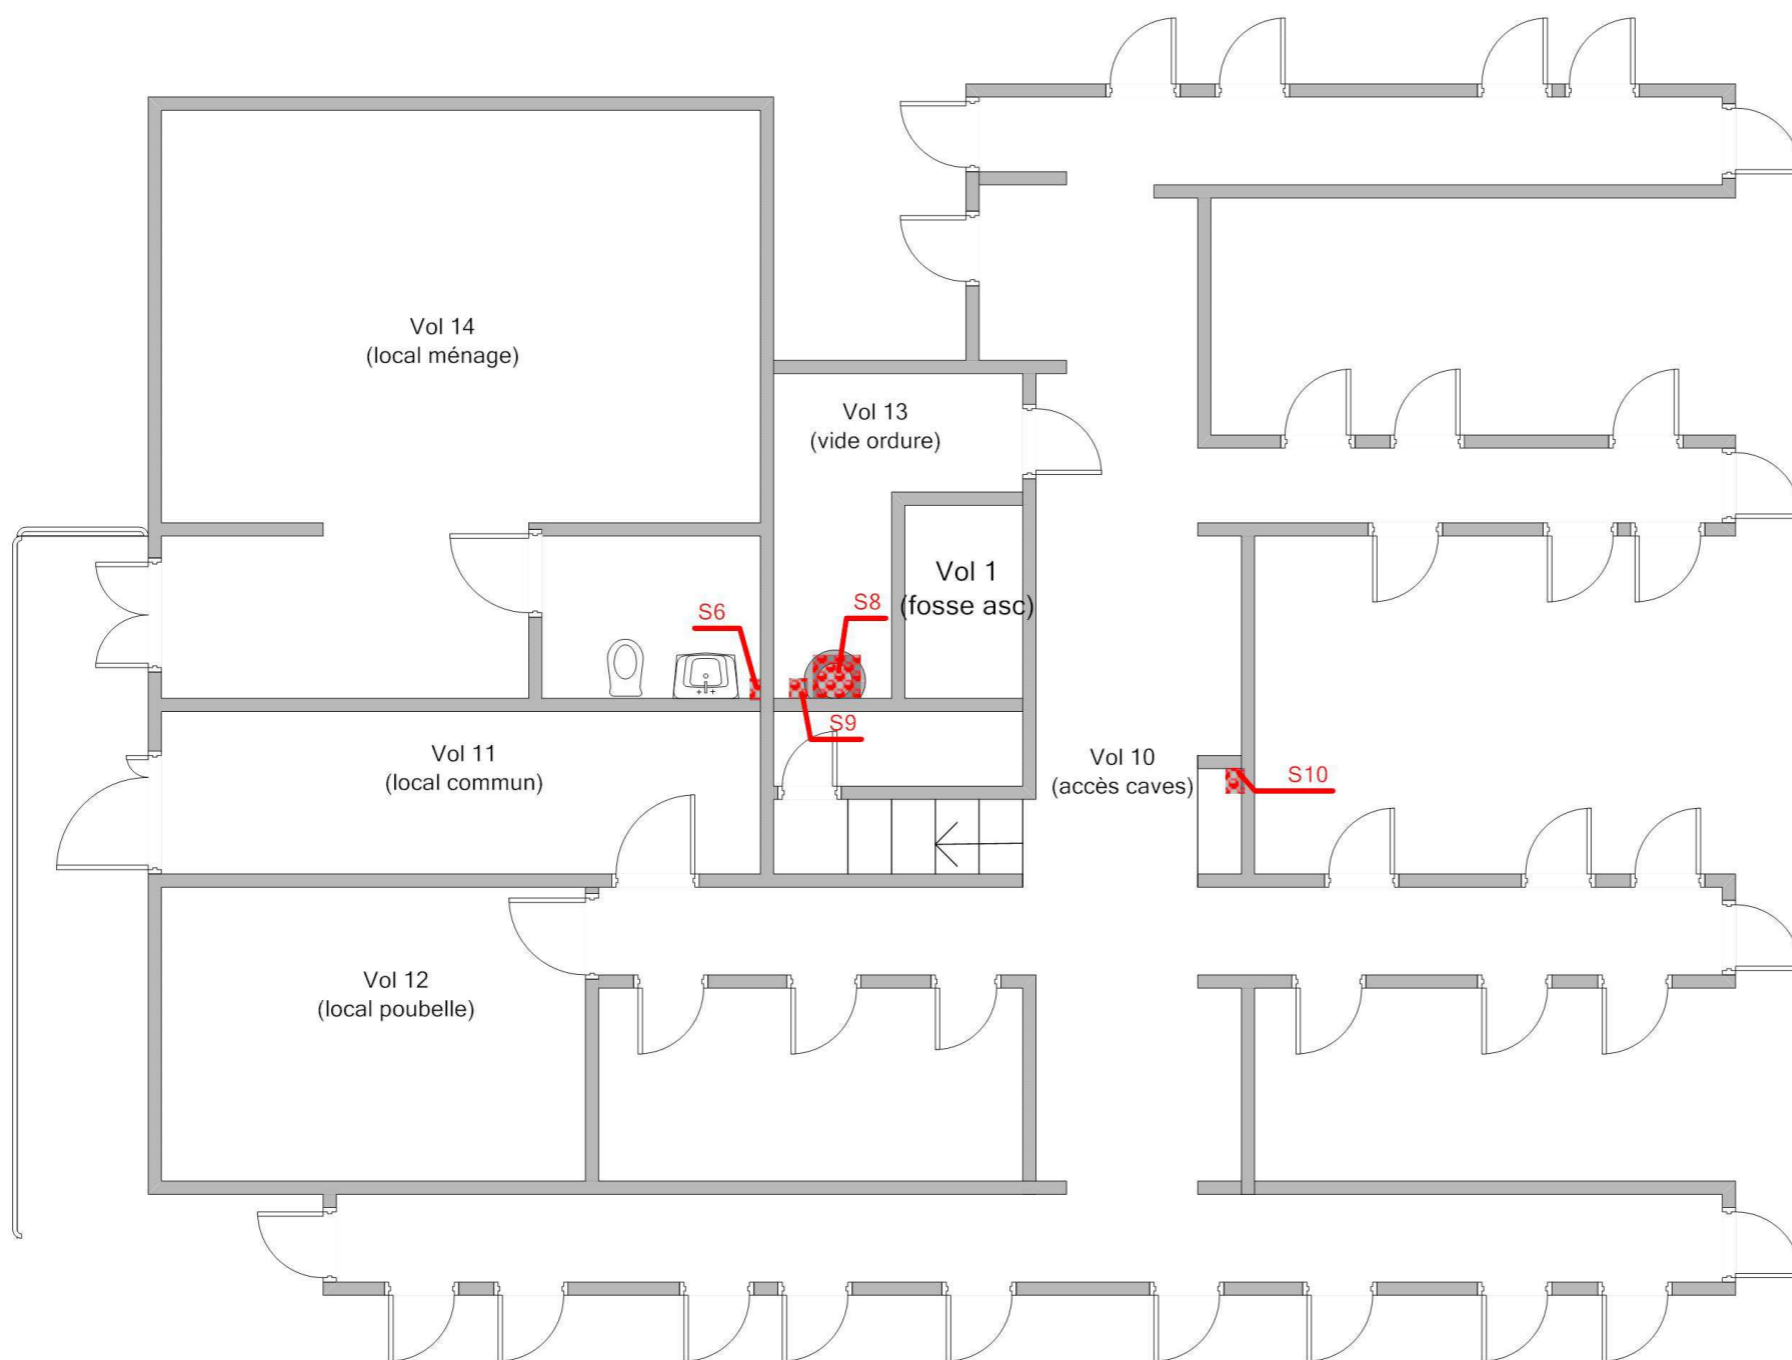
**SOUS SOL - MPCA TOUTES CATÉGORIES CONFONDUES**

S9: Conduit en fibres-ciment
	S6: Conduit en fibres-ciment
	S8: Conduit en fibres-ciment
	S10: Conduit en fibres-ciment

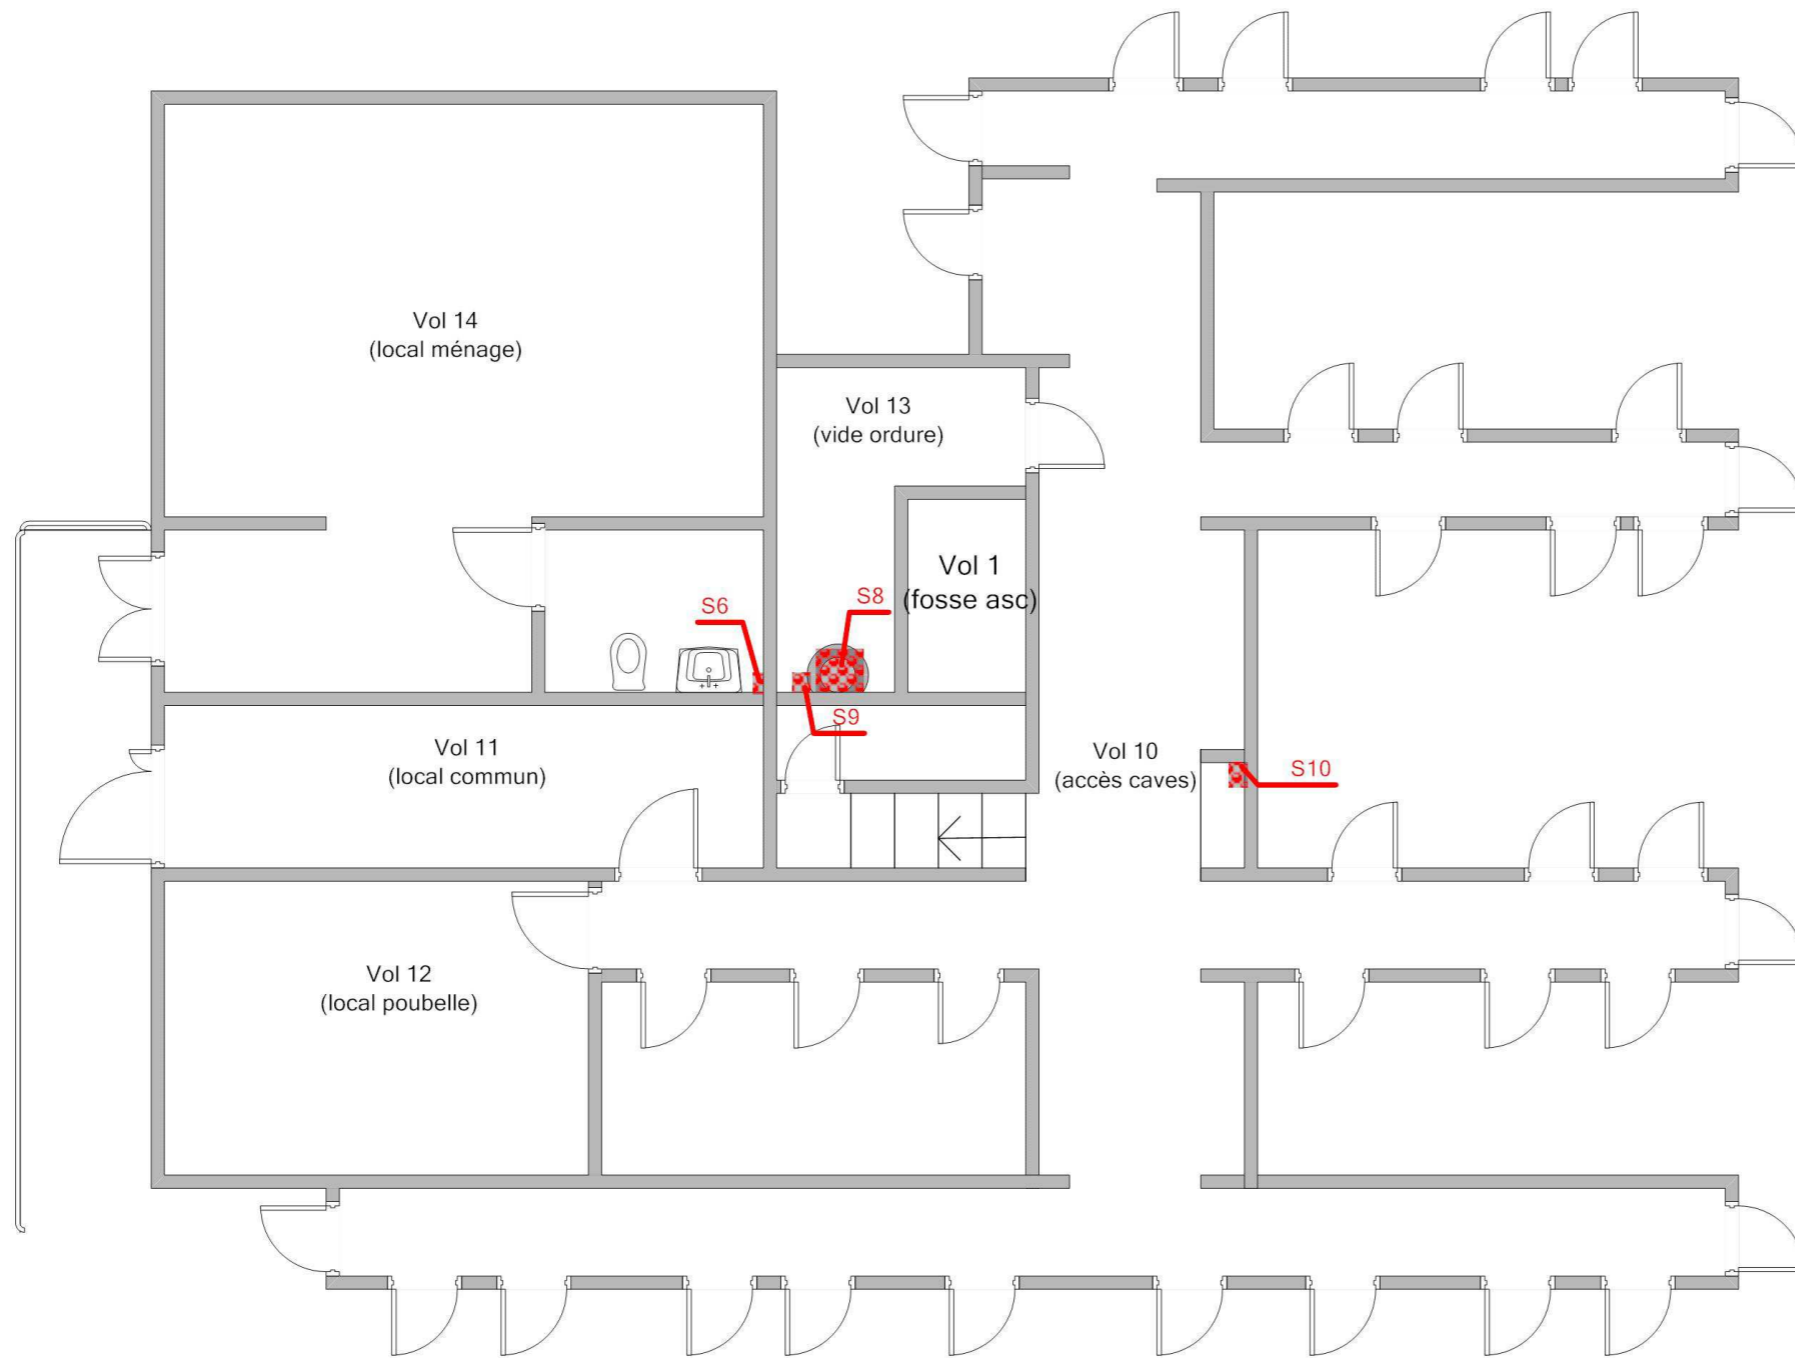
# SOUS SOL - MPCA CONDUITS, CANALISATIONS ET ÉQUIPEMENTS

S9: Conduit en fibres-ciment
	S6: Conduit en fibres-ciment
	S8: Conduit en fibres-ciment
	S10: Conduit en fibres-ciment

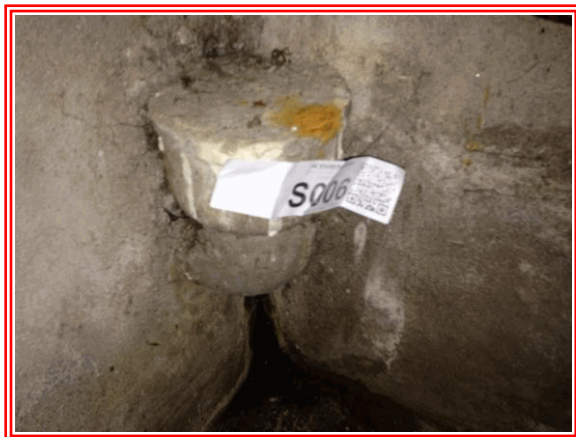
S6 - 1 (S6)

Réf commande :	002HD000988-1	Matériau :	Conduit en fibres-ciment
Réf mesure :	S6	Destination du local :	
Date évaluation :	17/10/2016	Local ou zone homogène :	Vol 14 (local ménage)
Batiment :

- a) Contrôler périodiquement que l'état de dégradation des matériaux et produits concernés ne s'aggrave pas et, le cas échéant, que leur protection demeure en bon état de conservation ;
- b) Rechercher, le cas échéant, les causes de dégradation et prendre les mesures appropriées pour les supprimer.

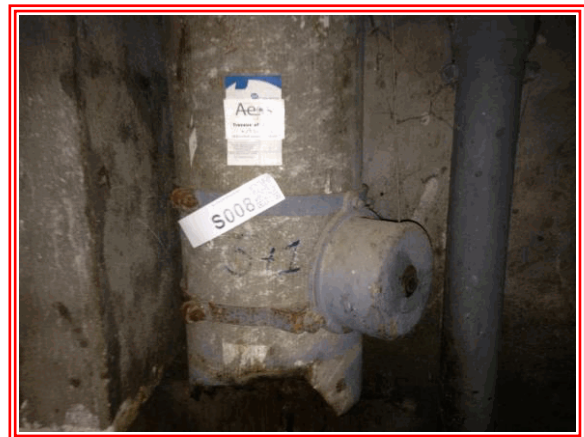
S8 - 1 (S8)

Réf commande :	002HD000988-1	Matériau :	Conduit en fibres-ciment
Réf mesure :	S8	Destination du local :	
Date évaluation :	17/10/2016	Local ou zone homogène :	Vol 13 (vide ordure)
Batiment :

Résultat :	Evaluation périodique
Commentaire :

- a) Contrôler périodiquement que l'état de dégradation des matériaux et produits concernés ne s'aggrave pas et, le cas échéant, que leur protection demeure en bon état de conservation ;
- b) Rechercher, le cas échéant, les causes de dégradation et prendre les mesures appropriées pour les supprimer.

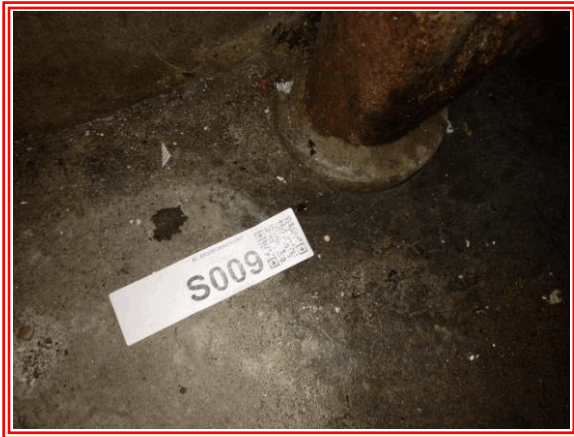
S9 - 1 (S9)

Réf commande :	002HD000988-1	Matériau :	Conduit en fibres-ciment
Réf mesure :	S9	Destination du local :	
Date évaluation :	17/10/2016	Local ou zone homogène :	Vol 13 (vide ordure)
Batiment :

Résultat :	Evaluation périodique
Commentaire :

- a) Contrôler périodiquement que l'état de dégradation des matériaux et produits concernés ne s'aggrave pas et, le cas échéant, que leur protection demeure en bon état de conservation ;
- b) Rechercher, le cas échéant, les causes de dégradation et prendre les mesures appropriées pour les supprimer.

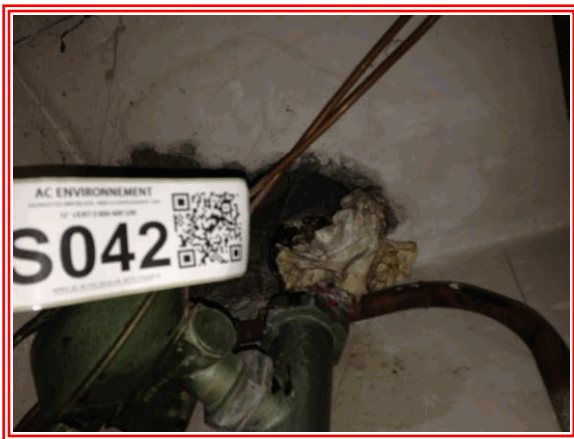
S42 - 1 (S42)

Réf commande :	002HD000988-1	Matériau :	Conduit en fibres-ciment
Réf mesure :	S42	Destination du local :	
Date évaluation :	17/10/2016	Local ou zone homogène :	Vol 30 (PC R+6)
Batiment :

Résultat :	Evaluation périodique
Commentaire :

- a) Contrôler périodiquement que l'état de dégradation des matériaux et produits concernés ne s'aggrave pas et, le cas échéant, que leur protection demeure en bon état de conservation ;
- b) Rechercher, le cas échéant, les causes de dégradation et prendre les mesures appropriées pour les supprimer.

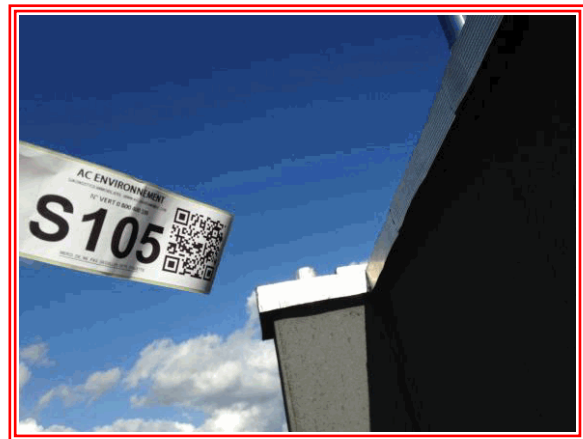
S105 - 1 (S105)

Réf commande :	002HD000988-1	Matériau :	Conduit en fibres-ciment
Réf mesure :	S105	Destination du local :	
Date évaluation :	17/10/2016	Local ou zone homogène :	Vol 31 (toiture)
Batiment :

Résultat :	Evaluation périodique
Commentaire :

- a) Contrôler périodiquement que l'état de dégradation des matériaux et produits concernés ne s'aggrave pas et, le cas échéant, que leur protection demeure en bon état de conservation ;
- b) Rechercher, le cas échéant, les causes de dégradation et prendre les mesures appropriées pour les supprimer.
