Rapport de mission de repérage des matériaux et produits de la liste A et B contenant de l'amiante à intégrer au Dossier Technique Amiante (DTA)

Adresse :	LES GRANDS PRES
CP - Ville :	53600 EVRON
Référence client :	_0011200013_
Rapport émis le :	24/08/2016
Désignation :	Habitation (Parties communes) - Bâtiment composé de 2 cages et de 3 étages

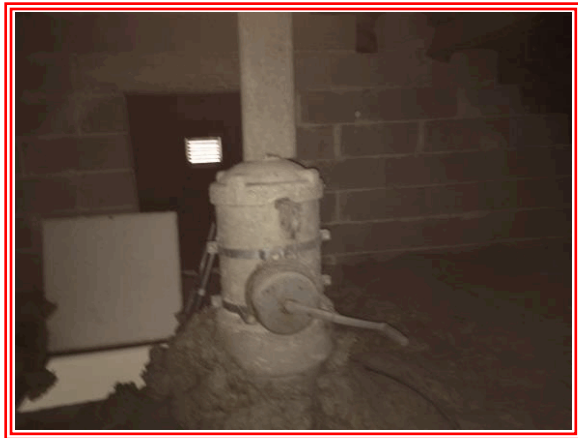
S107 - 1 (S107)

Localisation	Matériau	Critère de décision	
		après analyse	sur décision de l'opérateur
Vol 18 (combles PC 34+36)	Conduit en fibres-ciment		Positif sur jugement personnel
Vol 18 (combles PC 34+36)	Conduit en fibres-ciment		Positif sur jugement personnel
Vol 19 (Toiture)	Matériau compact noir avec fibres visibles	Positif sur analyse	
Vol 10 (R+1 - PC 36)	Conduit en fibres-ciment		Positif sur jugement personnel
Vol 9 (RDC- PC 36)	Conduit en fibres-ciment		Positif sur jugement personnel
Vol 12 (R+3 - PC 36)	Conduit en fibres-ciment		Positif sur jugement personnel
Vol 11 (R+2- PC 36)	Conduit en fibres-ciment		Positif sur jugement personnel
Vol 15 (R+1 - PC 34)	Conduit en fibres-ciment		Positif sur jugement personnel
Vol 17 (R+3- PC 34)	Conduit en fibres-ciment		Positif sur jugement personnel
Vol 16 (R+2- PC 34)	Conduit en fibres-ciment		Positif sur jugement personnel
Vol 14 (RDC- PC 34)	Conduit en fibres-ciment		Positif sur jugement personnel

- a) Contrôler périodiquement que l'état de dégradation des matériaux et produits concernés ne s'aggrave pas et, le cas échéant, que leur protection demeure en bon état de conservation ;
- b) Rechercher, le cas échéant, les causes de dégradation et prendre les mesures appropriées pour les supprimer.

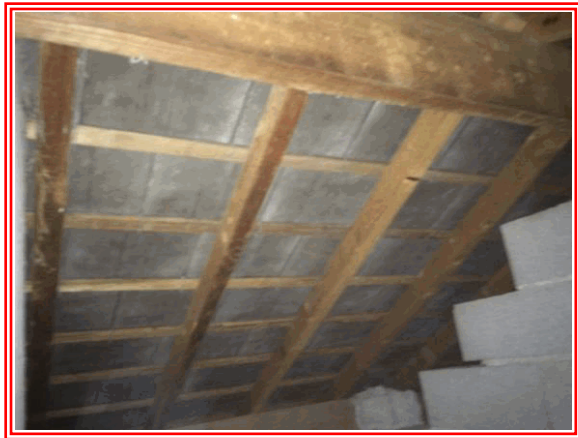
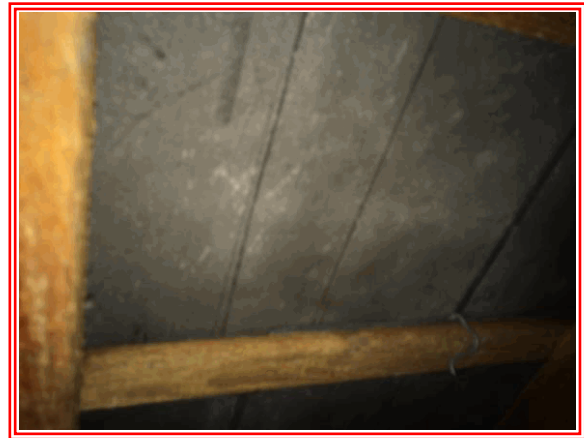
002OY000108 n°29 - 1 (P29)

P29 : Ardoises composites

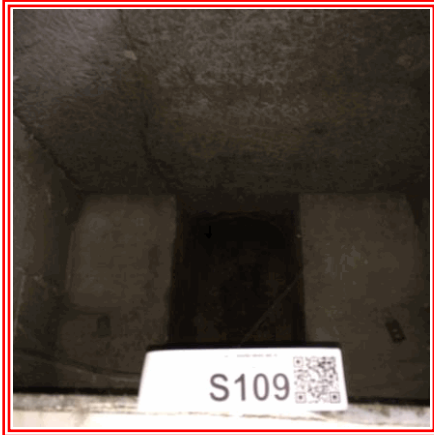
S109 - 1 (S109)

Vol 12 (R+3 - PC 36)	Conduits, canalisations et équipements	Vide ordure	Conduit en fibres-ciment	B	S109						Présence sur jugement personnel de l'opérateur de repérage	EP
Vol 11 (R+2- PC 36)	Conduits, canalisations et équipements	Vide ordure	Conduit en fibres-ciment	B	S109						Présence sur jugement personnel de l'opérateur de repérage	EP
Plan masse-Toiture												
Vol 19 (Toiture)	Toiture et étanchéité	Ardoises	Ardoises composites	B	P29	Réalisation d'un prélèvement	noires	P29	Matériau compact noir avec fibres visibles	Positif	Présence sur analyse	EP
SOUS SOL												
Vol 1 (caves cage 36)	Parois verticales intérieures et enduits	Murs et cloisons	Enduit ciment	B	P2	Réalisation d'un prélèvement	joint d'assemblage des parpaings	P2	Enduit compact gris hétérogène	Négatif	Négatif sur analyse

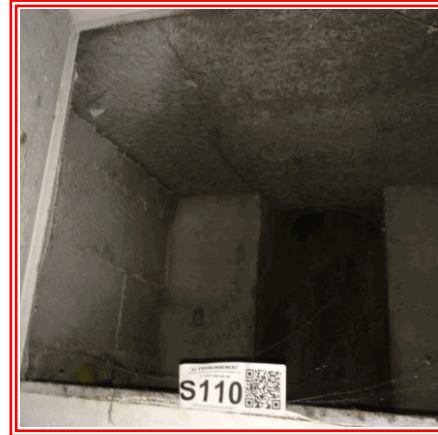
S110 - 1 (S110)

Vol 16 (R+2- PC 34)	Conduits, canalisations et équipements	Vide ordure	Conduit en fibres-ciment	B	S110						Présence sur jugement personnel de l'opérateur de repérage	EP

PC - CAGE 34												
Vol 14 (RDC- PC 34)	Conduits, canalisations et équipements	Vide ordure	Conduit en fibres-ciment	B	S110						Présence sur jugement personnel de l'opérateur de repérage	EP
PC - CAGE 36												
Vol 10 (R+1 - PC 36) - Vol 12 (R+3 - PC 36) - Vol 11 (R+2- PC 36) - Vol 9 (RDC- PC 36)	Parois verticales intérieures et enduits	Murs et cloisons	Enduit ciment	B	S131 - S132 - S133 - S134	Sondage et extension de la zone homogène du prélèvement P5	Béton banché brut	P5	Enduit compact gris hétérogène	Négatif	Négatif sur analyse	
Vol 10 (R+1 - PC 36) - Vol 12 (R+3 - PC 36) - Vol 11 (R+2- PC 36) - Vol 9 (RDC- PC 36)	Parois verticales intérieures et enduits	Cloisons légères ou préfabriquées	Enduits ciment	B	S90 - S91 - S92 - S93	Sondage et extension de la zone homogène du prélèvement P9	joint scellement briques rouges gaines techniques	P9	Enduit plâtreux blanc + matériau gris en faible quantité non séparable	Négatif	Négatif sur analyse
