Rapport de mission de repérage des matériaux et produits de la liste A et B contenant de l'amiante à intégrer au Dossier Technique Amiante (DTA)

| Adresse : | LA GRANDE VALAISIERE 1 |
| CP - Ville : | 53600 EVRON |
| Désignation : | Habitation (Parties communes) - Bâtiment composé de 1 cage et de 3 étages |

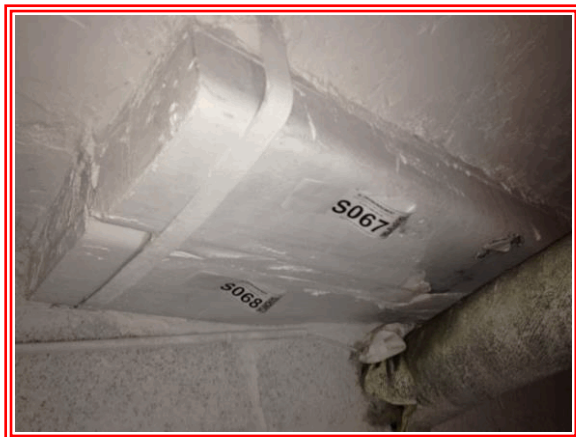
S67 - 1 (S67)

| | S67: Conduit en fibres-ciment |

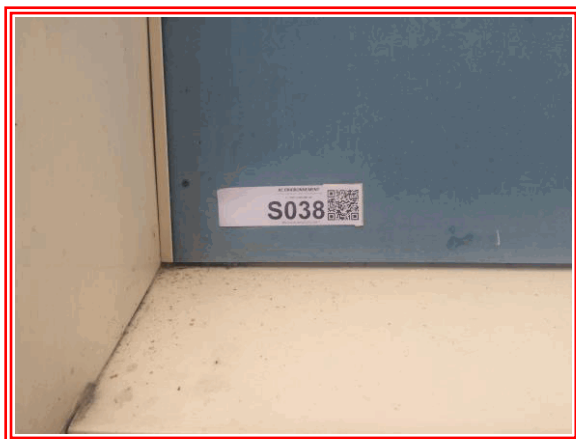
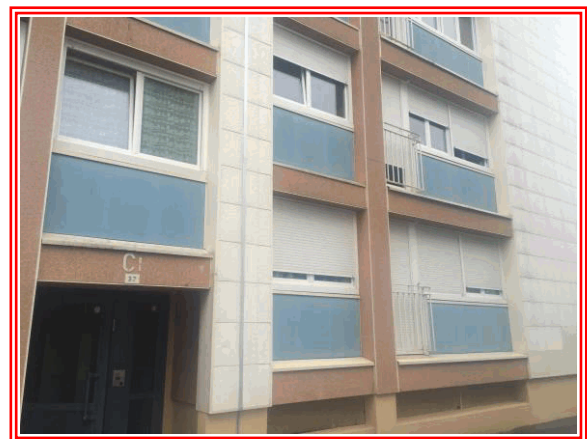
S38 - 1 (S38)

| | S38: Plaques fibres ciment |

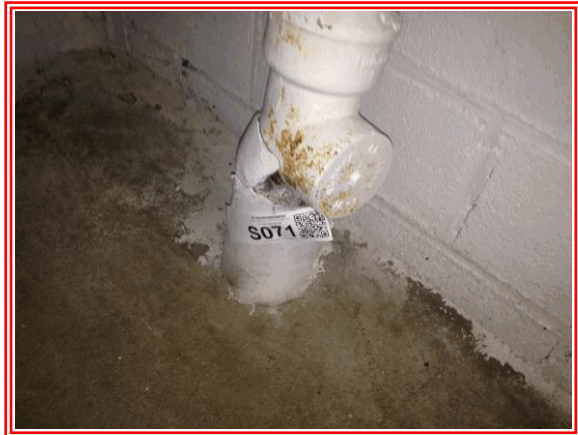
S71 - 1 (S71)

| | S71: Conduit en fibres-ciment |

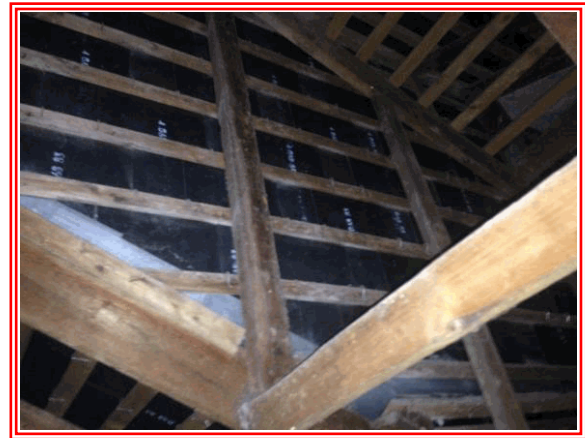
S8 - 1 (S8)

| | S8: Ardoises composites |
