## Rapport de mission de repérage des matériaux et produits de la liste A et B contenant de l'amiante à intégrer au Dossier Technique Amiante (DTA)

Adresse :	LA GRANDE VALAISIERE 1
CP - Ville :	53600 EVRON
Référence client :	_0011300005_
Rapport émis le :	26/04/2017
Désignation :	Habitation (Parties communes) - Bâtiment composé de 2 cages et de 3 étages

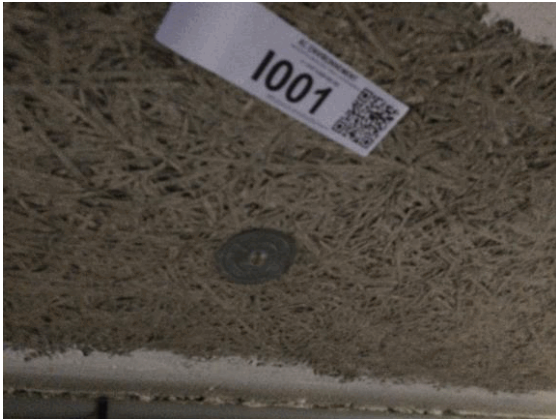
Vol 4 (Cave)	Plafond et faux-plafonds	Plafonds	Panneaux vissés	I1 - 1	i1						Impossible de connaître la nature des matériaux présents derrière le fibralith sans sondages destructifs	EP

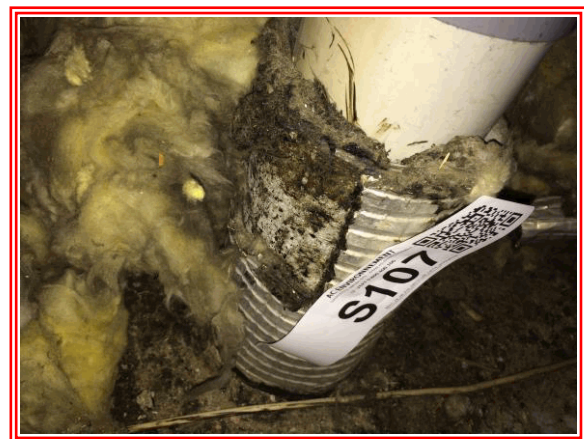
S107 - 1 (S107)

S107: Conduit en fibres-ciment

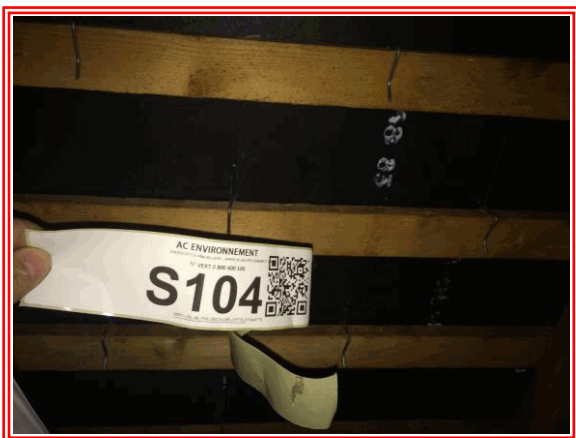
S104 - 1 (S104)

S104: Ardoises composites
---	---------------------------

Réf commande :	002LQ001033	Materiau :	Ardoises composites
Réf mesure :	S104	Destination du local :	
Date évaluation :	12/04/2017	Local ou zone homogène :	Vol 20 (Toiture), Vol 21 (Façade 1), Vol 22 (Pignon 1), Vol 23 (Façade 2), Vol 24 (Pignon 2)
Batiment :

- a) Contrôler périodiquement que l'état de dégradation des matériaux et produits concernés ne s'aggrave pas et, le cas échéant, que leur protection demeure en bon état de conservation ;
- b) Rechercher, le cas échéant, les causes de dégradation et prendre les mesures appropriées pour les supprimer.

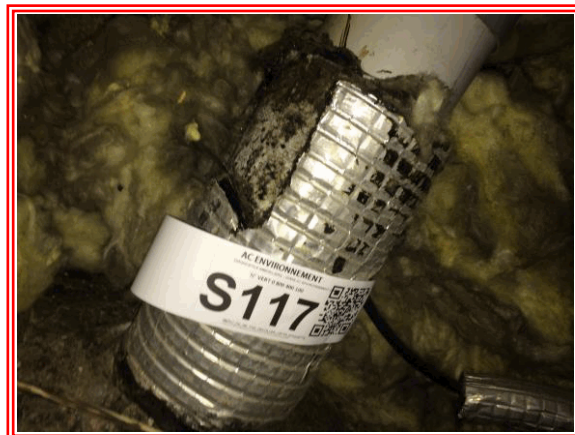
S117 - 1 (S117)

Vol 18 (Comble)	Conduits, canalisations et équipements	Conduit air	Conduit en fibres-ciment	B	S117						Présence sur jugement personnel de l'opérateur de repérage	EP
<b>Etages cage 39</b>												
Vol 10 (PC RDC)	Parois verticales intérieures et enduits	Murs et cloisons	Enduit ciment + fine couche enduit plâtreux + peinture grise	B	P14	Réalisation d'un prélèvement	Mur en partie basse	P14	Enduit compact gris hétérogène + enduit plâtreux blanc en faible quantité non séparable + peintures multiples	Négatif	Négatif sur analyse	
Vol 11 (PC R+1) - Vol 12 (PC R+2) - Vol 13 (PC R+3)	Parois verticales intérieures et enduits	Murs et cloisons	Enduit ciment + fine couche enduit plâtreux + peinture grise	B	S36 - S37 - S38	Sondage et extension de la zone homogène du prélèvement P14	Mur en partie basse	P14	Enduit compact gris hétérogène + enduit plâtreux blanc en faible quantité non séparable + peintures multiples	Négatif	Négatif sur analyse

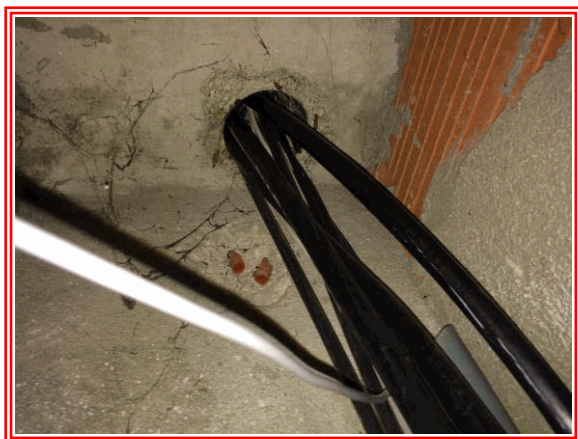
S119 - 1 (S119)

S119: Conduit en fibres-ciment

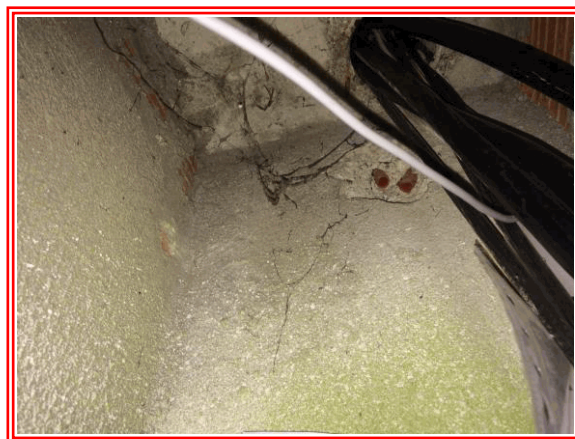
S120 - 1 (S120)

S120: Conduit en fibres-ciment
