Rapport de mission de repérage des matériaux et produits de la liste A et B contenant de l'amiante à intégrer au Dossier Technique Amiante (DTA)

Adresse :	LA GRANDE VALAISIERE 1
CP - Ville :	53600 EVRON
Référence client :	_0011300006_
Rapport émis le :	26/04/2017
Désignation :	Habitation (Parties communes) - Bâtiment composé de 1 cage et de 3 étages

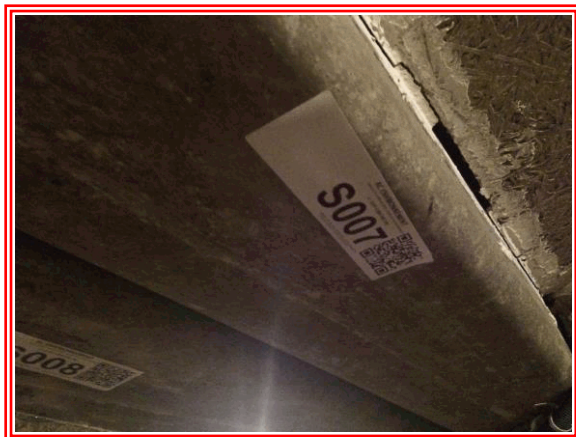
S7 - 1 (S7)

Réf commande :	002LQ001034	Matériau :	Conduit en fibres-ciment
Réf mesure :	S7	Destination du local :	
Date évaluation :	12/04/2017	Local ou zone homogène :	Vol 3 (Cave)
Batiment :

Résultat :	Evaluation périodique
Commentaire :

- a) Contrôler périodiquement que l'état de dégradation des matériaux et produits concernés ne s'aggrave pas et, le cas échéant, que leur protection demeure en bon état de conservation ;
- b) Rechercher, le cas échéant, les causes de dégradation et prendre les mesures appropriées pour les supprimer.

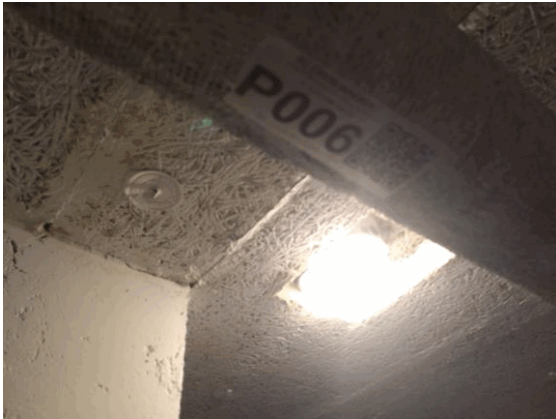
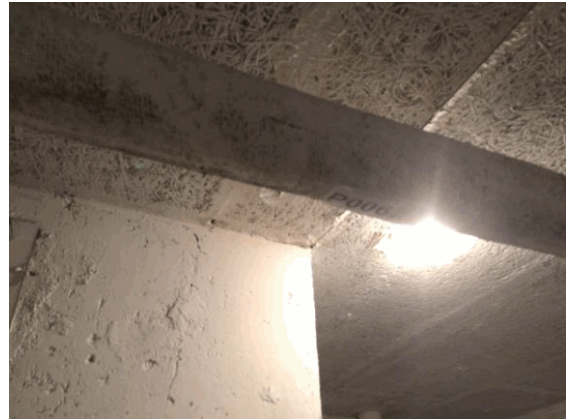
002LQ001034 n°6 - 1 (P6)

Vol 2 (Local vo)	Conduits, canalisations et équipements	Conduit eau	Calorifugeage	A	P6	Réalisation d'un prélèvement	Enduit, noir	P6	Matériau fibreux jaune avec poussières + toile bitumée marron non séparable + peinture non séparable	Négatif	Négatif sur analyse	
Vol 1 (Accès sous-sol)	Parois verticales intérieures et enduits	Murs et cloisons	Enduit ciment + fine couche enduit platreux + peinture grise	B	S19	Sondage et extension de la zone homogène du prélèvement P11	Mur en partie basse	P11	Enduit gris en vrac non séparable + peintures multiples	Négatif	Négatif sur analyse	
Vol 1 (Accès sous-sol)	Plafond et faux-plafonds	Plafonds	Enduit plâtre	B	S27	Sondage et extension de la zone homogène du prélèvement P14	Plafond droit (enduit platre + peinture gouttelé)	P14	Enduit gris en vrac + matériau beige en vrac non séparable + peintures multiples	Négatif	Négatif sur analyse	
Vol 1 (Accès sous-sol)	Parois verticales intérieures et enduits	Murs et cloisons	Enduit ciment	B	S35	Sondage et extension de la zone homogène du prélèvement P18	Mur gaine technique	P18	Enduit compact gris hétérogène	Négatif	Négatif sur analyse

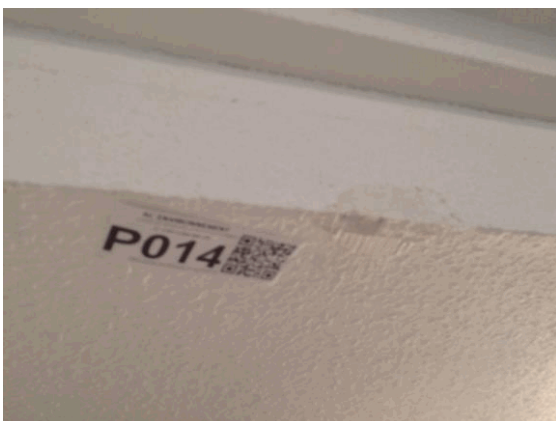
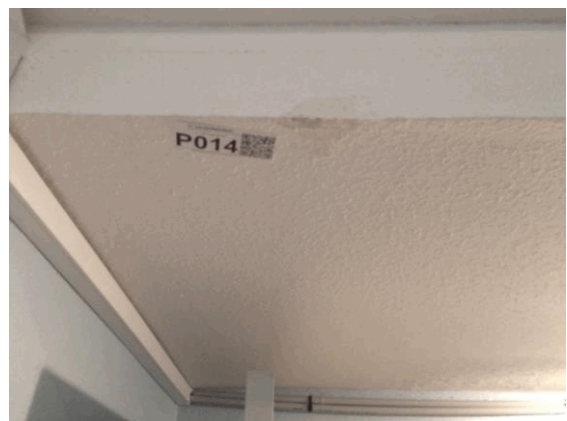
002LQ001034 n°14 - 1 (P14)

Vol 6 (PC RDC) - Vol 8 (PC R+1) - Vol 9 (PC R+2)	Plafond et faux-plafonds	Plafonds	Enduit plâtre	B	P14 - S25 - S26	Sondage et extension de la zone homogène du prélèvement P14	Plafond droit (enduit platre + peinture gouttelé)	P14	Enduit gris en vrac + matériau beige en vrac non séparable + peintures multiples	Négatif	Négatif sur analyse	
Vol 6 (PC RDC)	Parois verticales intérieures et enduits	Murs et cloisons	Enduit ciment	B	P18	Réalisation d'un prélèvement	Mur gaine technique	P18	Enduit compact gris hétérogène	Négatif	Négatif sur analyse	
Vol 6 (PC RDC) - Vol 8 (PC R+1) - Vol 9 (PC R+2) - Vol 10 (PC R+3)	Parois verticales intérieures et enduits	Murs et cloisons	Enduit ciment	B	P18 - S36 - S37 - S38	Sondage et extension de la zone homogène du prélèvement P18	Mur gaine technique	P18	Enduit compact gris hétérogène	Négatif	Négatif sur analyse	
Vol 7 (Local à velo)	Plafond et faux-plafonds	Plafonds	Enduit ciment	B	P21	Réalisation d'un prélèvement	Plafond brut	P21	Enduit gris en vrac non séparable + matériau plâtreux blanc en vrac non séparable + peintures multiples non séparable	Négatif	Négatif sur analyse

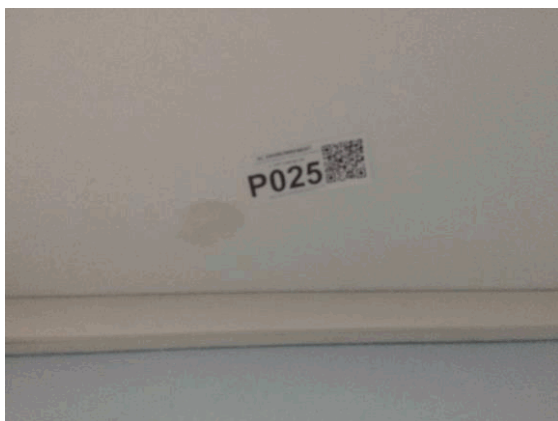
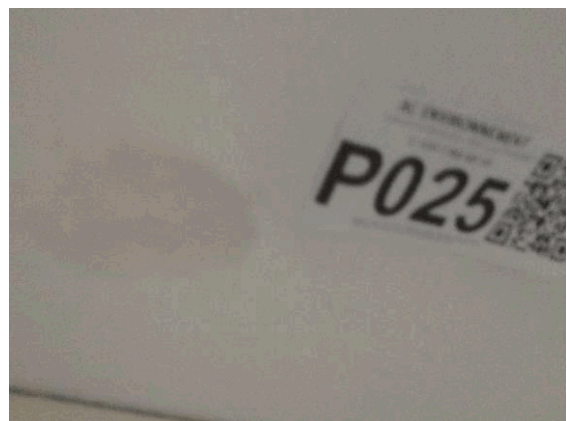
002LQ001034 n°25 - 1 (P25)

Etages												
Vol 10 (PC R+3)	Plafond et faux-plafonds	Plafonds	Enduit plâtre	B	P25	Réalisation d'un prélèvement	Plafond dernier étage	P25	Enduit plâtreux gris en vrac non séparable + peintures multiples non séparable	Négatif	Négatif sur analyse	
Façade arrière												
Vol 16 (Façade 2)	Façades	Panneaux-sandwichs	Plaques	B	S51						Présence sur jugement personnel de l'opérateur de repérage	EP
Façade avant												
Vol 14 (Façade 1)	Façades	Panneaux-sandwichs	Plaques	B	S51						Présence sur jugement personnel de l'opérateur de repérage	EP
Masse												
Vol 13 (Toiture)	Toiture et étanchéité	Ardoises	Ardoises composites	B	S48	Couverture + bardage					Présence sur jugement personnel de l'opérateur de repérage	EP
Néant												
Néant	Néant	Néant	Néant	Néant	Néant	Néant	Néant	Néant	Néant	Néant	Néant	
Pignon droit												
Vol 17 (Pignon 2)	Façades	Panneaux-sandwichs	Plaques	B	S51						Présence sur jugement personnel de l'opérateur de repérage	EP
