Rapport de mission de repérage des matériaux et produits de la liste A et B contenant de l'amiante à intégrer au Dossier Technique Amiante (DTA)

Adresse :	LA GRANDE VALAISIERE 2
CP - Ville :	53600 EVRON
Référence client :	_0011400003_
Rapport émis le :	16/08/2016
Désignation :	Habitation (Parties communes) - Bâtiment composé de 1 cage et de 3 étages

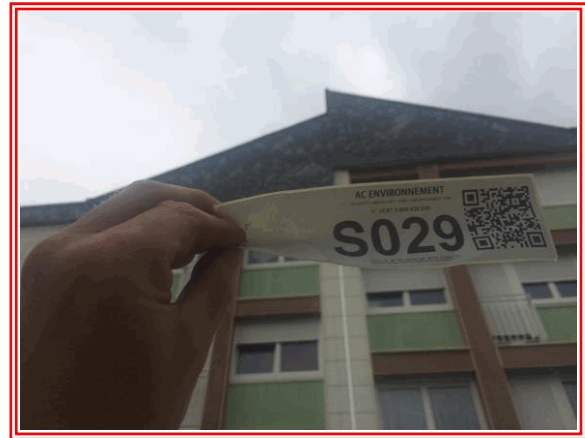
S29 - 1 (S29)

Réf commande :	002HD001071	Matériau :	Ardoises composites
Réf mesure :	S29	Destination du local :	
Date évaluation :	02/08/2016	Local ou zone homogène :	Vol 8 (toiture)
Batiment :

- a) Contrôler périodiquement que l'état de dégradation des matériaux et produits concernés ne s'aggrave pas et, le cas échéant, que leur protection demeure en bon état de conservation ;
- b) Rechercher, le cas échéant, les causes de dégradation et prendre les mesures appropriées pour les supprimer.
