## Rapport de mission de repérage des matériaux et produits de la liste A et B contenant de l'amiante à intégrer au Dossier Technique Amiante (DTA)

Adresse :	LA GRANDE VALAISIERE 3
CP - Ville :	53600 EVRON
Référence client :	_0011500002_
Rapport émis le :	26/04/2017
Désignation :	Habitation (Parties communes) - Bâtiment composé de 2 cages et de 3 étages

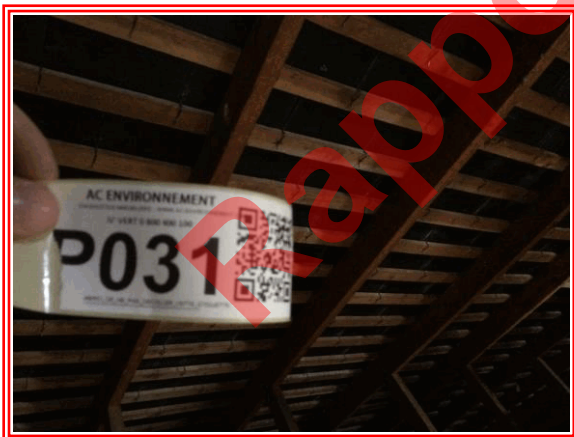
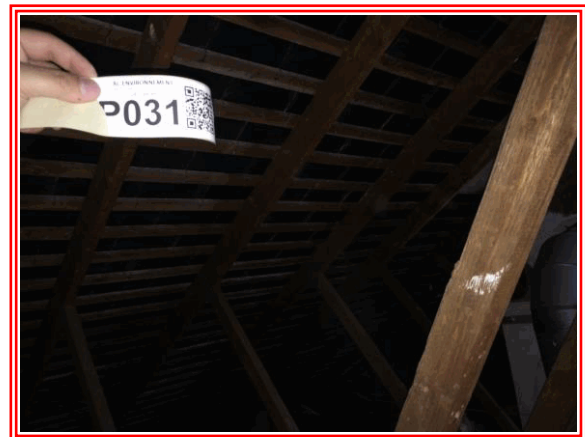
002LQ001031 n°31 - 1 (P31)

Localisation	Matériau	Critère de décision	
		après analyse	sur décision de l'opérateur
Vol 17 (Toiture)	Matériau compact noir avec fibres visibles	Positif sur analyse	
Vol 19 (Façade 1)	Matériau compact noir avec fibres visibles	Positif sur analyse	
Vol 19 (Façade 1)	Matériau compact noir avec fibres visibles	Positif sur analyse	
Vol 20 (Pignon 1)	Matériau compact noir avec fibres visibles	Positif sur analyse	
Vol 21 (Façade 2)	Matériau compact noir avec fibres visibles	Positif sur analyse	
Vol 22 (Pignon 2)	Matériau compact noir avec fibres visibles	Positif sur analyse	
Vol 22 (Pignon 2)	Plaques		Positif sur jugement personnel
Vol 22 (Pignon 2)	Plaques		Positif sur jugement personnel
Vol 22 (Pignon 2)	Plaques		Positif sur jugement personnel
Vol 22 (Pignon 2)	Plaques		Positif sur jugement personnel
Vol 19 (Façade 1)	Plaques		Positif sur jugement personnel
Vol 19 (Façade 1)	Plaques		Positif sur jugement personnel

Façade avant												
Vol 19 (Façade 1)	Toiture et étanchéité	Ardoises	Ardoises composites	B	S153 (P31)	Sondage et extension de la zone homogène du prélèvement P31		P31	Matériau compact noir avec fibres visibles	Positif	Présence sur analyse	EP
Vol 19 (Façade 1)	Façades	Panneaux-sandwichs	Plaques	B	S145						Présence sur jugement personnel de l'opérateur de repérage	EP
Masse												
Vol 17 (Toiture)	Toiture et étanchéité	Ardoises	Ardoises composites	B	P31	Réalisation d'un prélèvement		P31	Matériau compact noir avec fibres visibles	Positif	Présence sur analyse	EP
Néant
