Rapport de mission de repérage des matériaux et produits de la liste A et B contenant de l'amiante à intégrer au Dossier Technique Amiante (DTA)

Adresse :	LA GRANDE VALAISIERE 3
CP - Ville :	53600 EVRON
Référence client :	_0011500007_
Rapport émis le :	25/04/2017
Désignation :	Habitation (Parties communes) - Bâtiment composé de 1 cage et de 3 étages

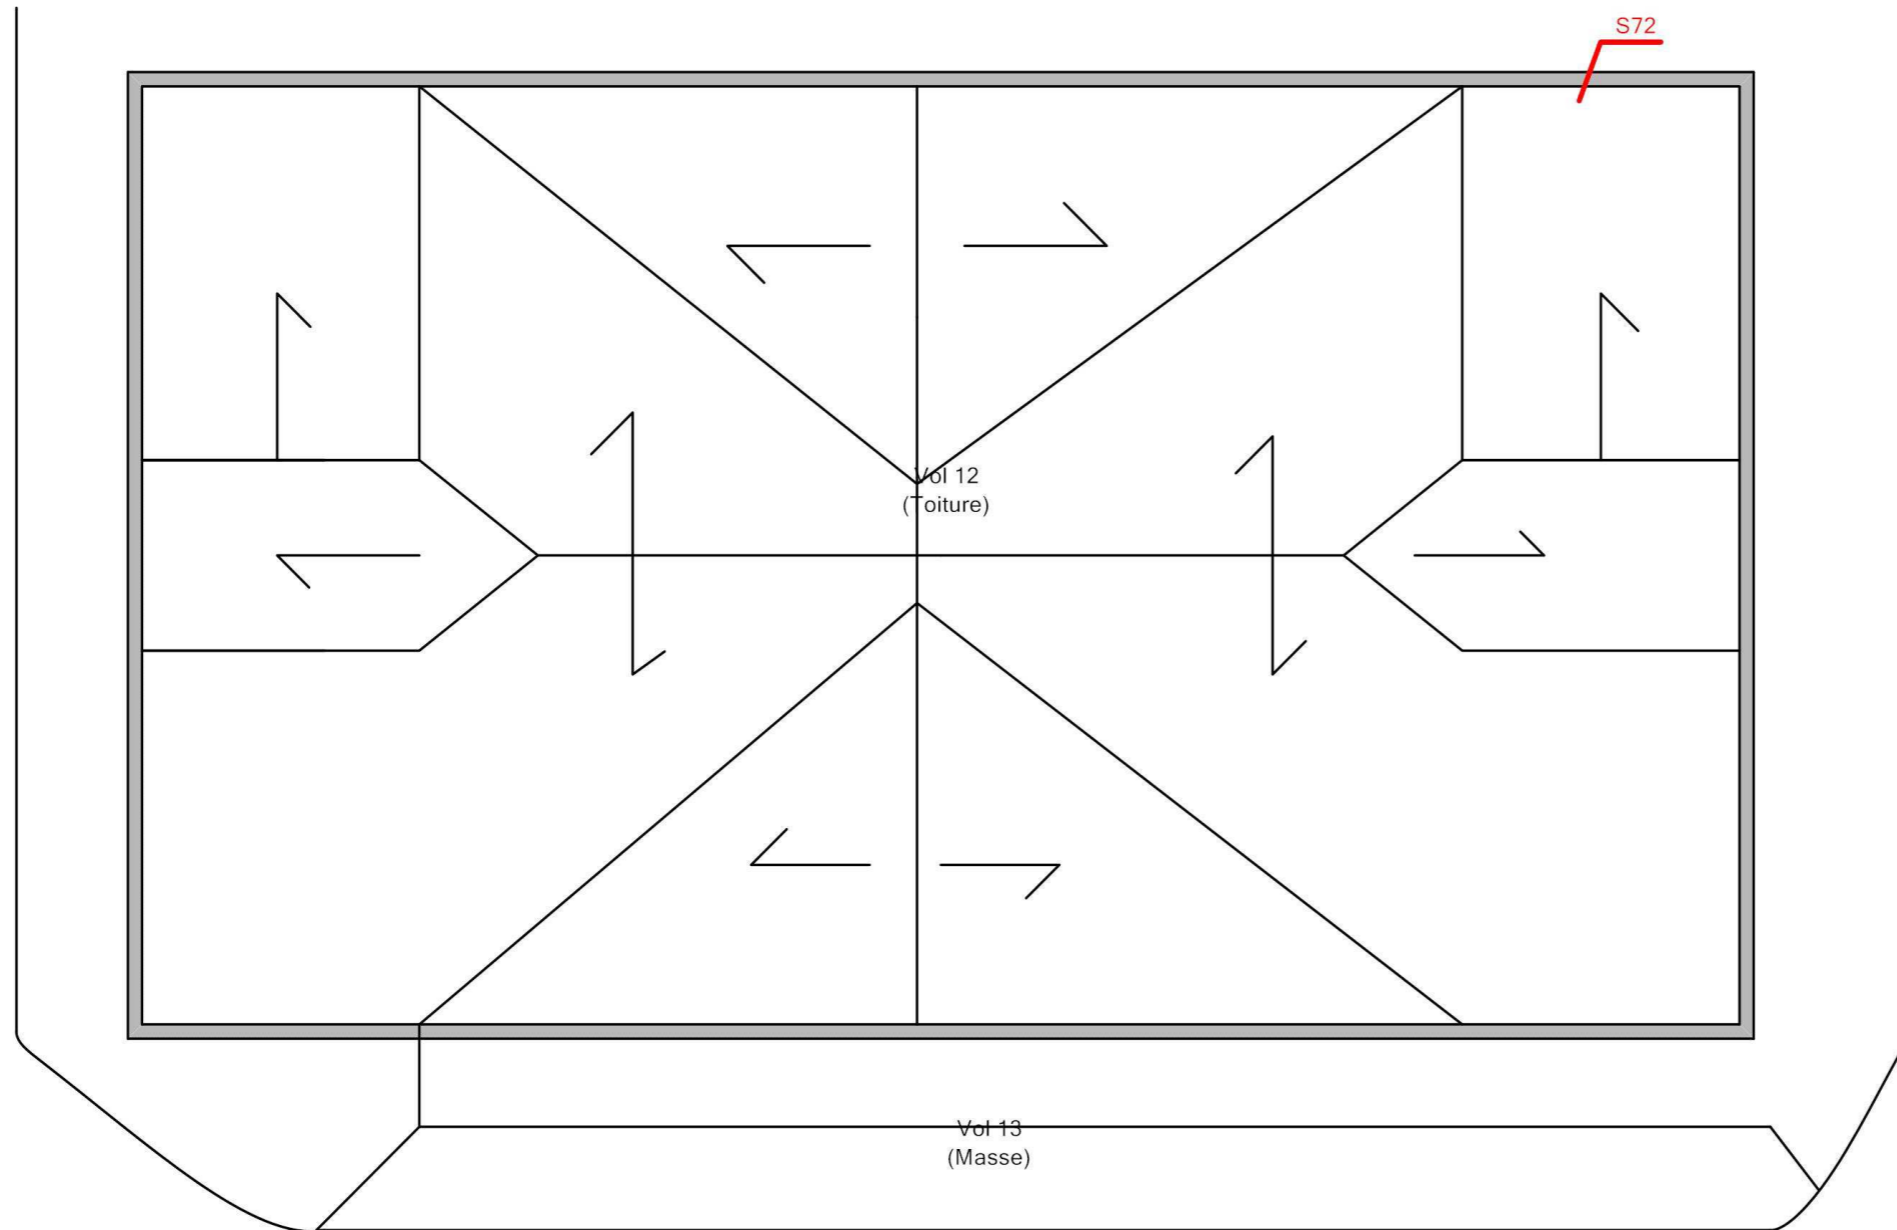
S72: Ardoises composites

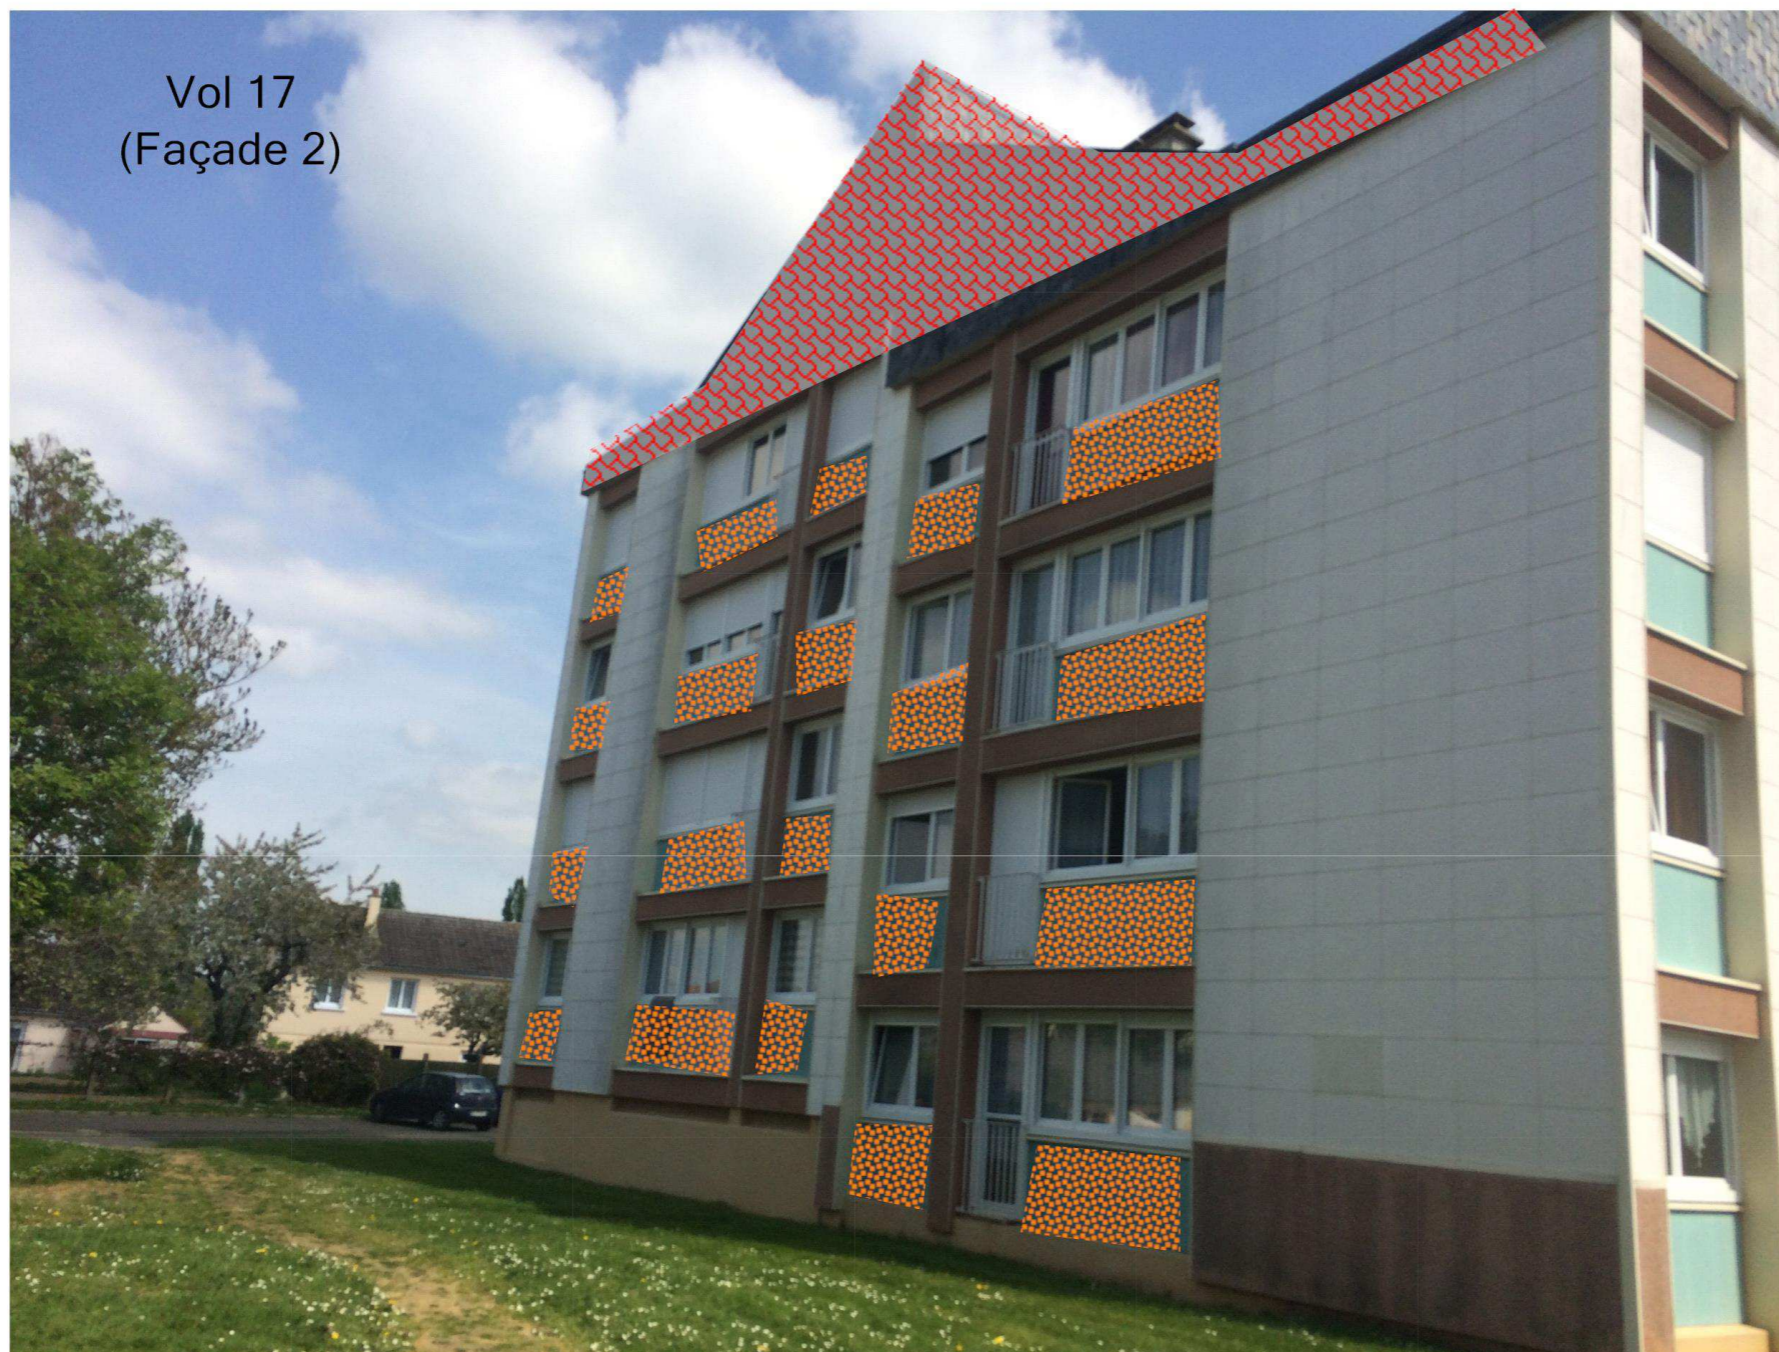
Vol 17 (Façade 2)	Plaques		Positif sur jugement personnel

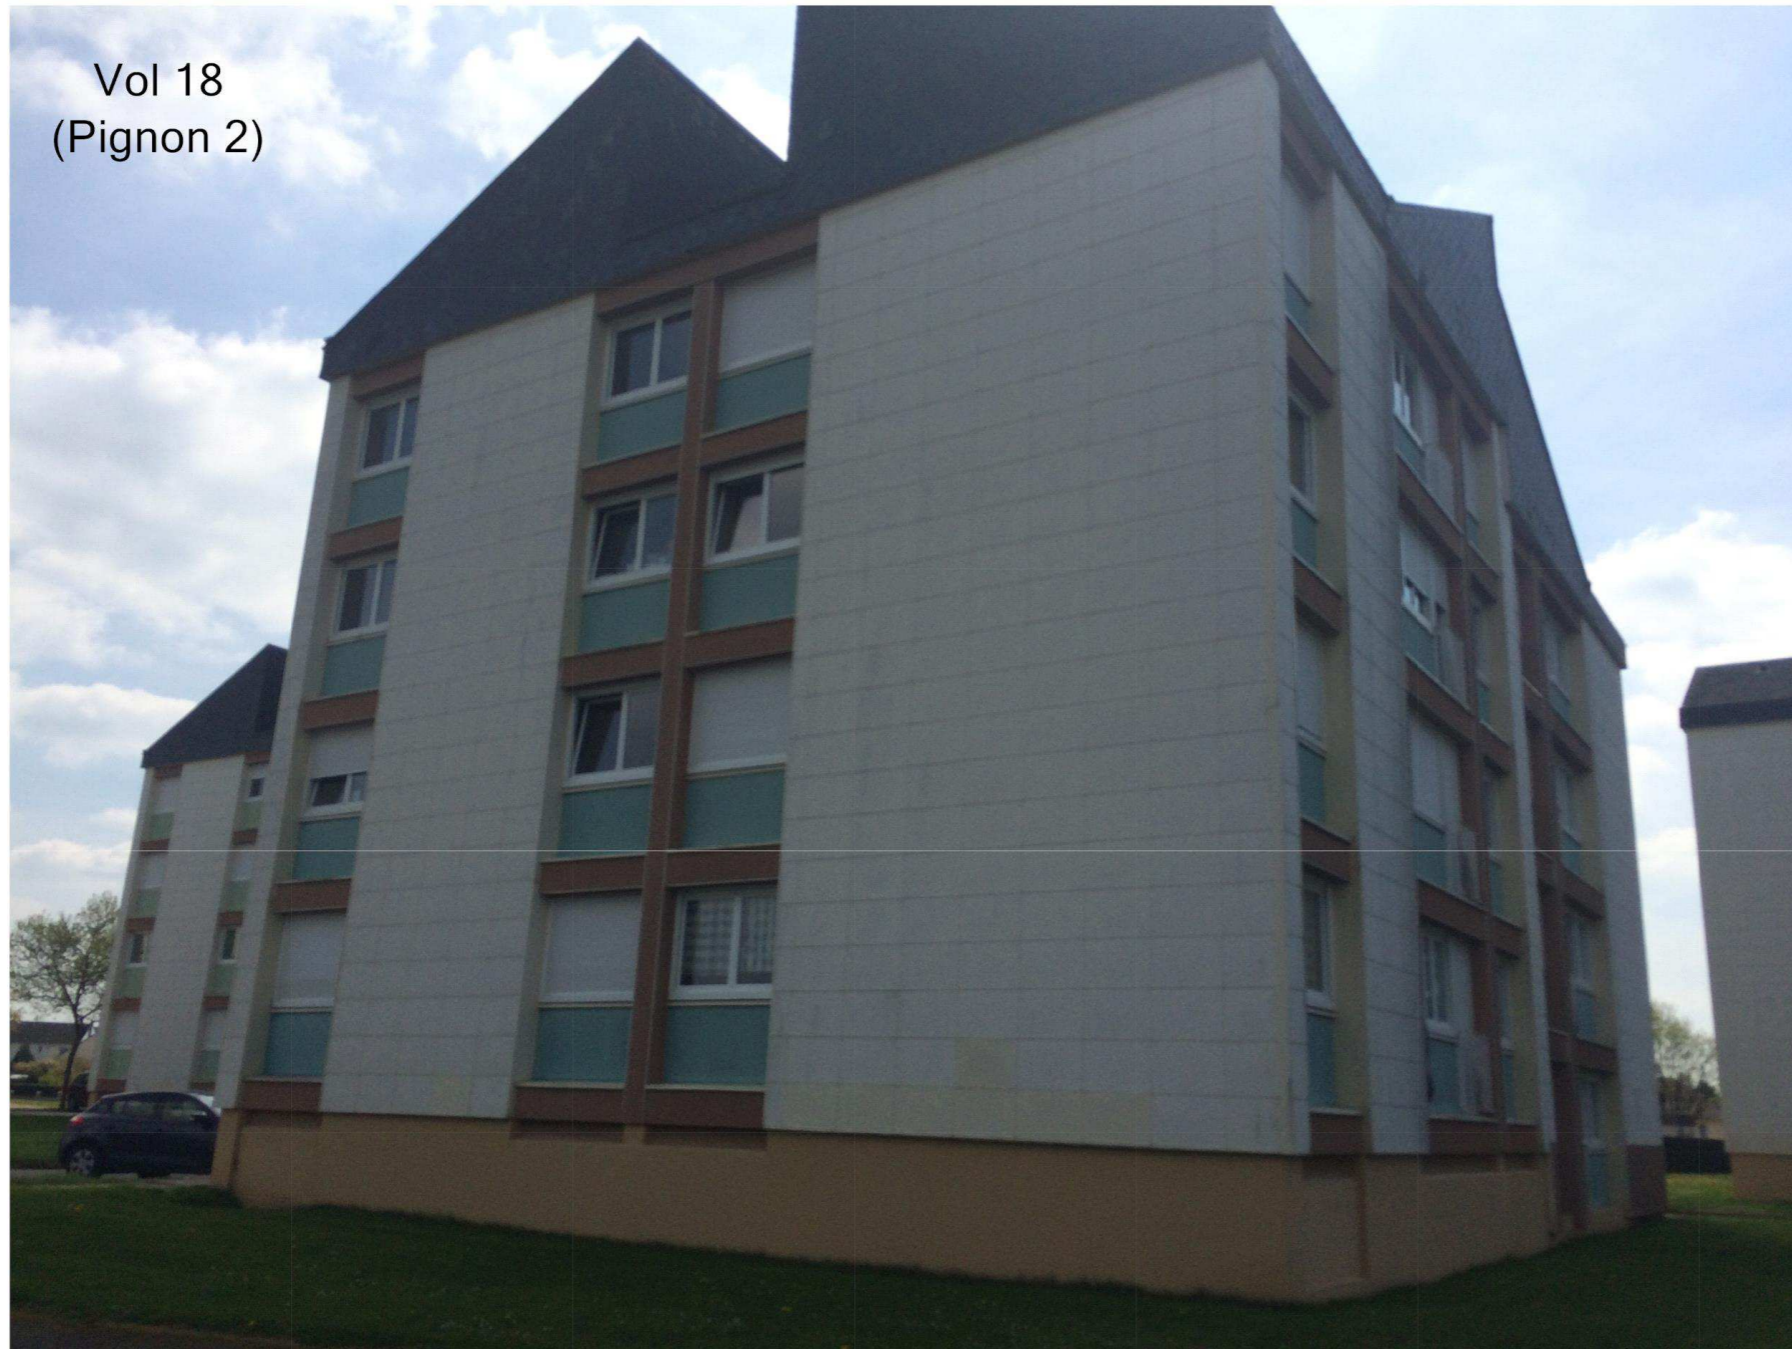
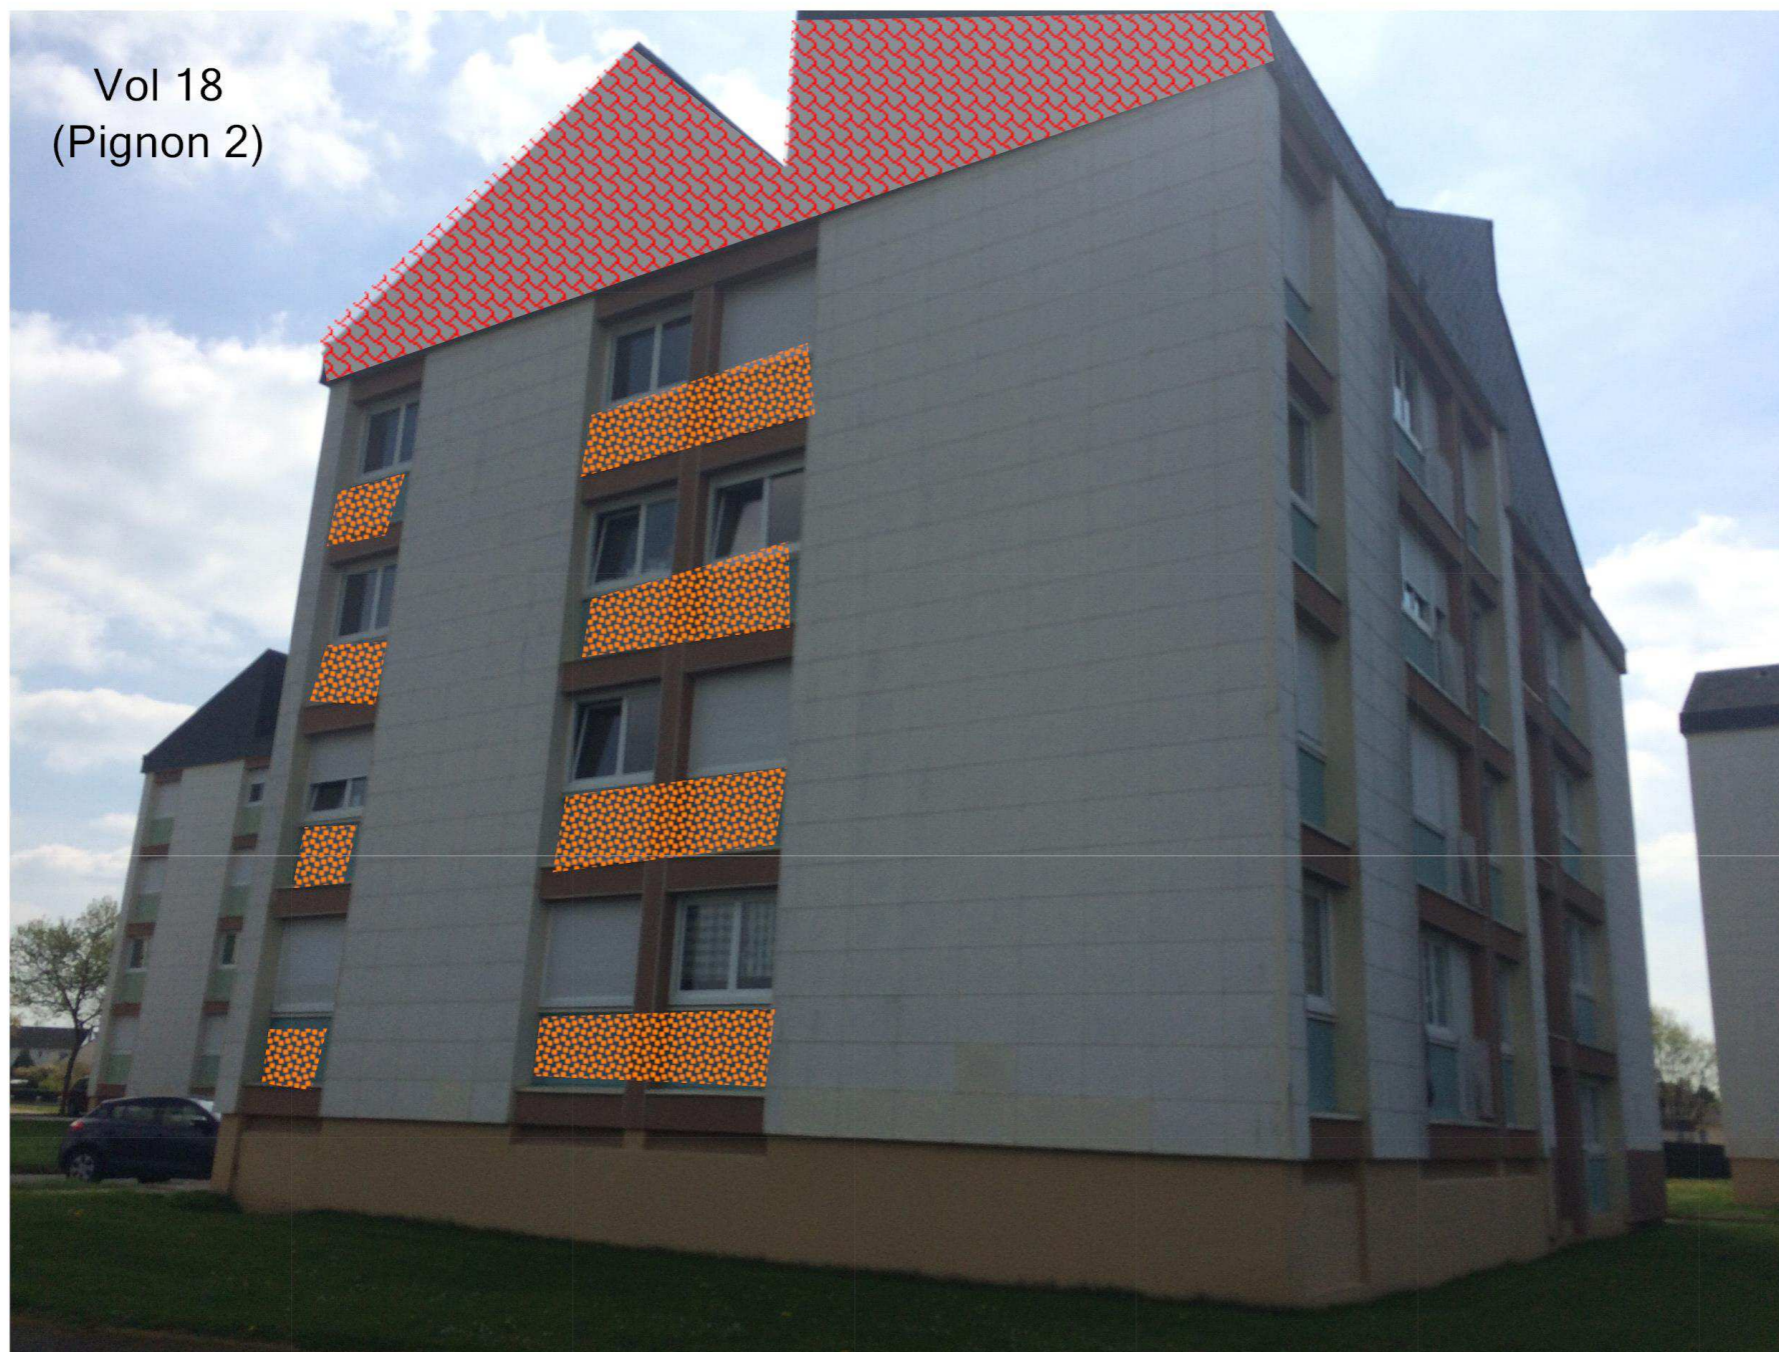
Vol 18 (Pignon 2)	Plaques		Positif sur jugement personnel
Vol 18 (Pignon 2)	Plaques		Positif sur jugement personnel
Vol 18 (Pignon 2)	Plaques		Positif sur jugement personnel
Vol 18 (Pignon 2)	Plaques		Positif sur jugement personnel
Vol 18 (Pignon 2)	Plaques		Positif sur jugement personnel
Vol 18 (Pignon 2)	Plaques		Positif sur jugement personnel
Vol 18 (Pignon 2)	Plaques		Positif sur jugement personnel
Vol 12 (Toiture)	Ardoises composites		Positif sur jugement personnel
Vol 15 (Façade 1)	Ardoises composites		Positif sur jugement personnel
Vol 16 (Pignon 1)	Ardoises composites		Positif sur jugement personnel
Vol 17 (Façade 2)	Ardoises composites		Positif sur jugement personnel
Vol 18 (Pignon 2)	Ardoises composites		Positif sur jugement personnel

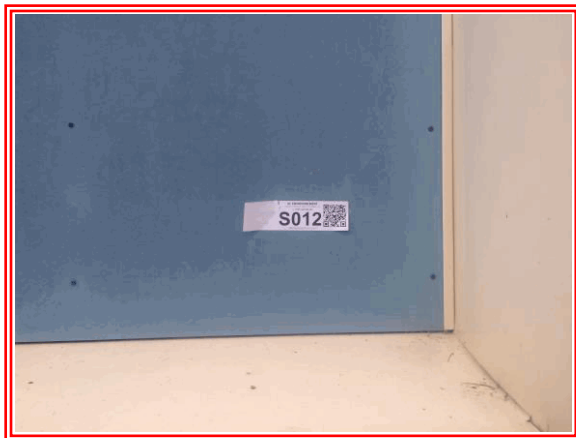
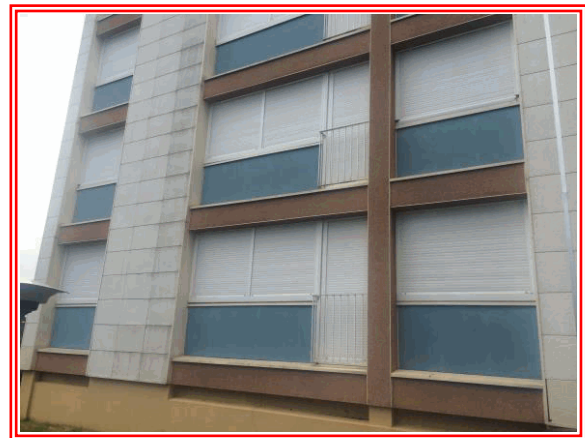
002LQ001032 n°36 - 1 (S66)

Localisation	Matériau	Critère de décision	
		après analyse	sur décision de l'opérateur
Vol 15 (Façade 1)	Plaques		Positif sur jugement personnel
Vol 15 (Façade 1)	Plaques		Positif sur jugement personnel
Vol 15 (Façade 1)	Plaques		Positif sur jugement personnel
Vol 15 (Façade 1)	Plaques		Positif sur jugement personnel
Vol 15 (Façade 1)	Plaques		Positif sur jugement personnel
Vol 15 (Façade 1)	Plaques		Positif sur jugement personnel
Vol 15 (Façade 1)	Plaques		Positif sur jugement personnel
Vol 15 (Façade 1)	Plaques		Positif sur jugement personnel
Vol 15 (Façade 1)	Plaques		Positif sur jugement personnel
Vol 15 (Façade 1)	Plaques		Positif sur jugement personnel
Vol 15 (Façade 1)	Plaques		Positif sur jugement personnel
Vol 15 (Façade 1)	Plaques		Positif sur jugement personnel
Vol 15 (Façade 1)	Plaques		Positif sur jugement personnel
Vol 15 (Façade 1)	Plaques		Positif sur jugement personnel
Vol 15 (Façade 1)	Plaques		Positif sur jugement personnel

Réf commande :	002LQ001032	Materiau :	Plaques
Réf mesure :	S66	Destination du local :	
Date évaluation :	11/04/2017	Local ou zone homogène :	Vol 15 (Façade 1), Vol 16 (Pignon 1), Vol 17 (Façade 2), Vol 18 (Pignon 2)
Batiment :

- Contrôler périodiquement que l'état de dégradation des matériaux et produits concernés ne s'aggrave pas et, le cas échéant, que leur protection demeure en bon état de conservation ;
- Rechercher, le cas échéant, les causes de dégradation et prendre les mesures appropriées pour les supprimer.
