Rapport de mission de repérage des matériaux et produits de la liste A et B contenant de l'amiante à intégrer au Dossier Technique Amiante (DTA)

Adresse :	LES CEDRES
CP - Ville :	53170 MESLAY DU MAINE
Référence client :	_0012200001_
Rapport émis le :	25/04/2017
Désignation :	Habitation (Parties communes) - Bâtiment composé de 2 cages et de 2 étages

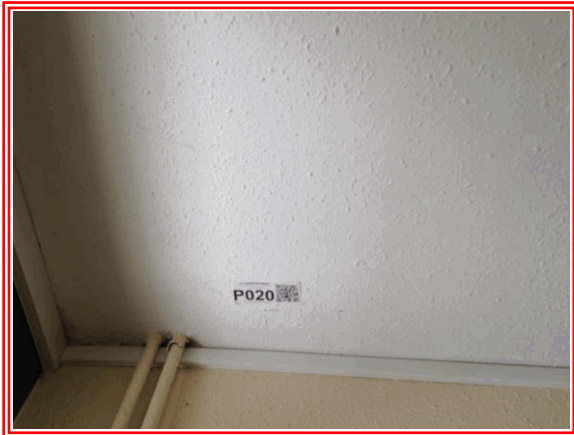
002HD001451 n°20 - 1 (P20)

Vol 18 (PC RDC)	Plafond et faux-plafonds	Plafonds	Enduit plâtre	B	P20	Réalisation d'un prélèvement	Goutté avec peinture blanche (plafond droit)	P20	Enduit plâtre	Positif	Présence sur analyse	EP
Vol 18 (PC RDC)	Plafond et faux-plafonds	Plafonds	Enduit plâtre	B	P20	Sondage et extension de la zone homogène du prélèvement P20	Goutté avec peinture blanche (plafond droit)	P20	Enduit plâtre	Positif	Présence sur analyse	EP
Vol 19 (PC R+1)	Plafond et faux-plafonds	Plafonds	Enduit plâtre	B	P22	Réalisation d'un prélèvement	Plafond dernier étage	P22	Enduit plâtreux blanc + peintures multiples	Positif	Présence sur analyse	EP
PC cage 4												
Vol 14 (PC RDC) - Vol 15 (PC R+1) - Vol 16 (PC R+2)	Parois verticales intérieures et enduits	Murs et cloisons	Enduit ciment	B	S89 - S90 - S91	Sondage et extension de la zone homogène du prélèvement P1	Béton banché brut	P1	Enduit gris en vrac hétérogène	Négatif	Négatif sur analyse

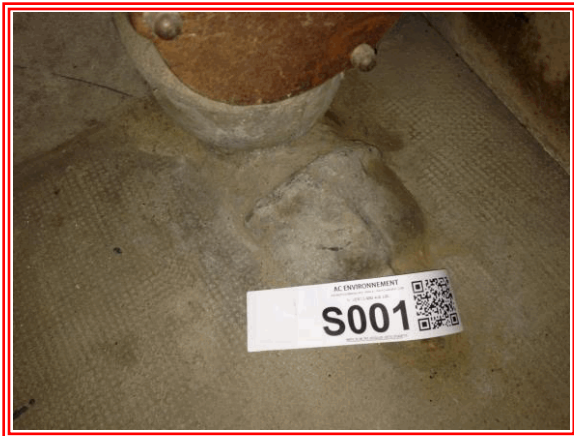
S1 - 1 (S1)

Réf commande :	002HD001451	Materiau :	Conduit en fibres-ciment
Réf mesure :	S1	Destination du local :	
Date évaluation :	10/04/2017	Local ou zone homogène :	Vol 8 (local commun)
Batiment :

- a) Contrôler périodiquement que l'état de dégradation des matériaux et produits concernés ne s'aggrave pas et, le cas échéant, que leur protection demeure en bon état de conservation ;
- b) Rechercher, le cas échéant, les causes de dégradation et prendre les mesures appropriées pour les supprimer.

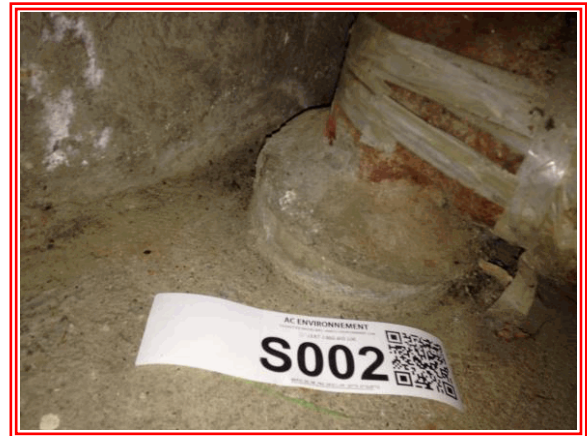
S2 - 1 (S2)

S2: Conduit en fibres-ciment

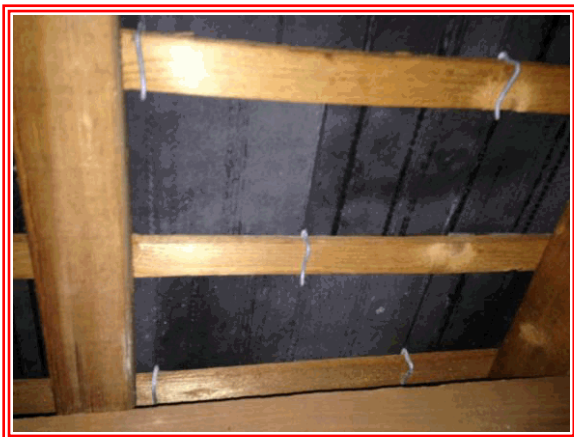
S98 - 1 (S98)

Plan masse												
Vol 23 (Toiture)	Toiture et étanchéité	Ardoises	Ardoises composites	B	S98						Présence sur jugement personnel de l'opérateur de repérage	EP
Sous sol												
Vol 8 (local commun)	Parois verticales intérieures et enduits	Murs et cloisons	Enduit ciment	B	P1	Réalisation d'un prélèvement	Béton banché brut	P1	Enduit gris en vrac hétérogène	Négatif	Négatif sur analyse	
Vol 9 (escalier) - Vol 11 (accès caves) - Vol 10 (local technique) - Vol 7 (local poubelle) - Vol 5 (local vélo) - Vol 6 (local encombrants) - Vol 2 (local technique) - Vol 3 (escalier) - Vol 4 (dégagement)	Parois verticales intérieures et enduits	Murs et cloisons	Enduit ciment	B	S10 - S11 - S12 - S13 - S14 - S15 - S16 - S17 - S18	Sondage et extension de la zone homogène du prélèvement P1	Béton banché brut	P1	Enduit gris en vrac hétérogène	Négatif	Négatif sur analyse	
Vol 8 (local commun)	Conduits, canalisations et équipements	Conduit eau	Calorifugeage	A	P3	Réalisation d'un prélèvement	Tresse avec matériaux bitumineux et laine	P3	Matériau fibreux orange avec poussières + toile bitumée marron	Négatif	Négatif sur analyse
