## Rapport de mission de repérage des matériaux et produits de la liste A et B contenant de l'amiante à intégrer au Dossier Technique Amiante (DTA)

Adresse :	LOT DE L ORIETTE
CP - Ville :	53230 COSSE LE VIVIEN
Référence client :	_0014300001_
Rapport émis le :	27/10/2016
Désignation :	Habitation (Parties communes) - Bâtiment composé de 1 cage et de 2 étages

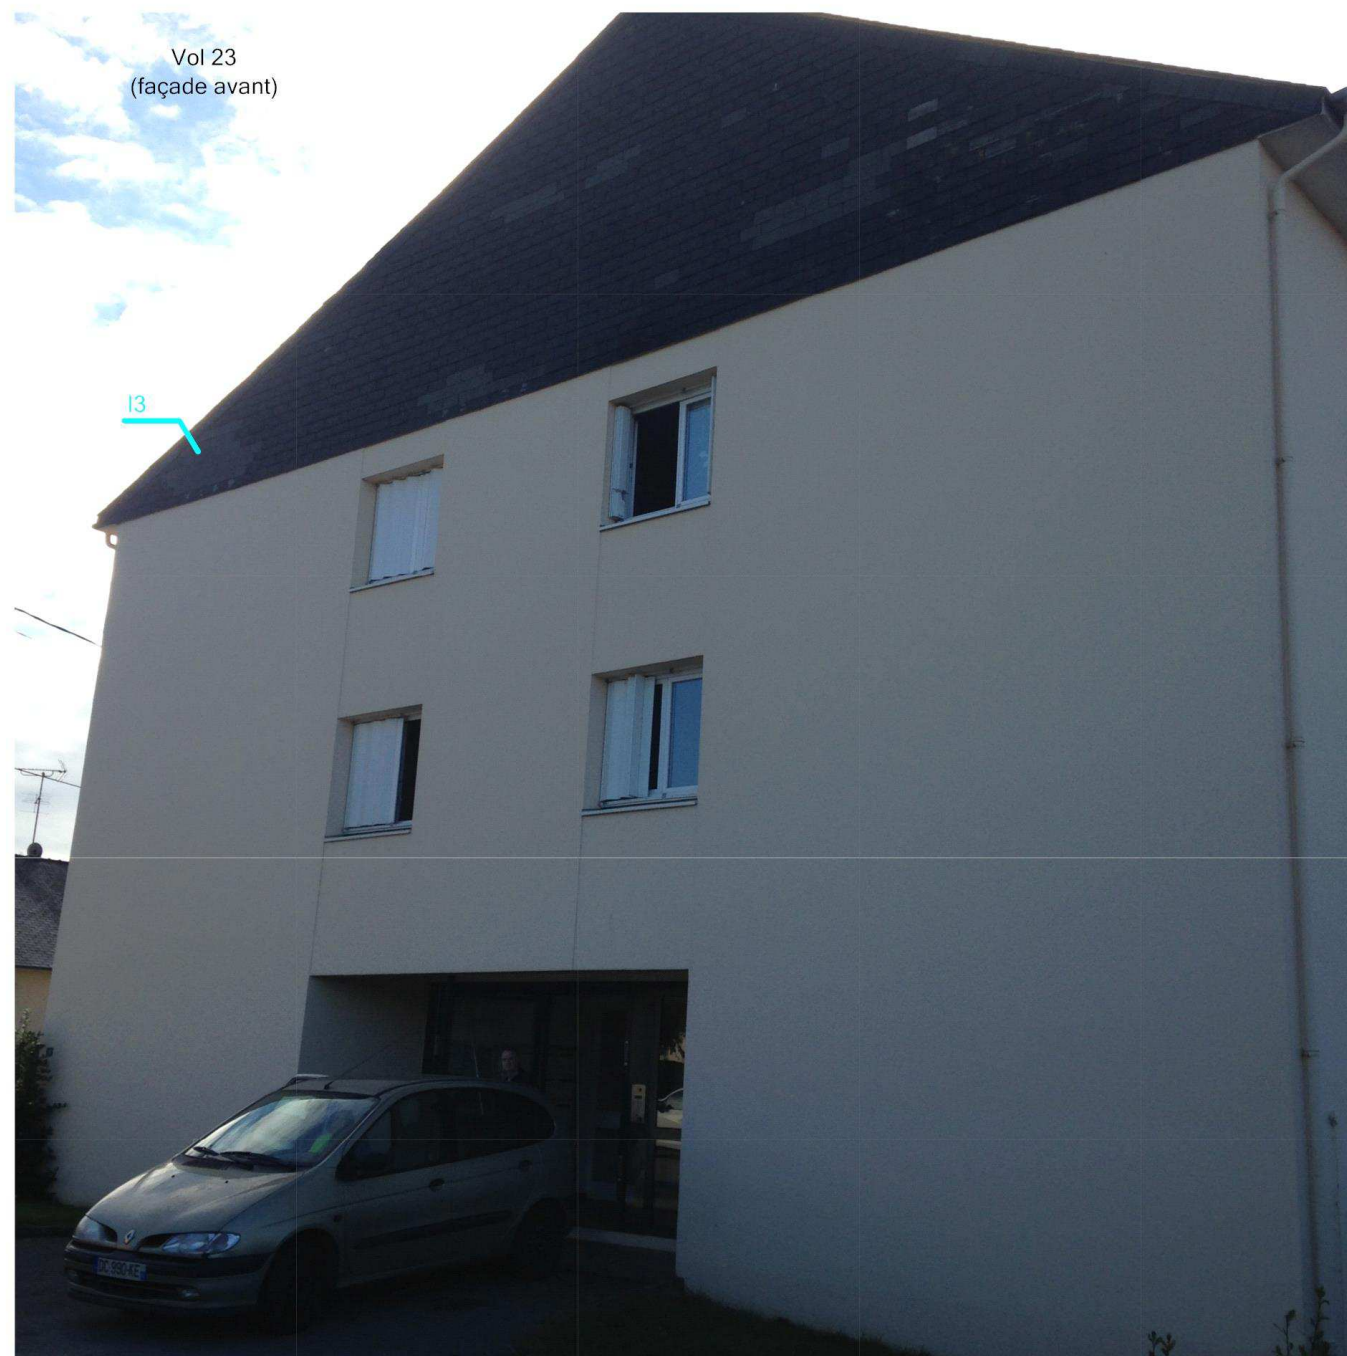
# FAÇADE AVANT - PLAN DE REPÉRAGE - ACTIONS MENÉES

Localisation	Matériau	Justification d'impossibilité technique
Vol 23 (façade avant)	Bardeaux bitumé (type "Shingle")	innaccessible sans nacelle
Vol 25 (façade arrière)	Bardeaux bitumé (type "Shingle")	innaccessible sans nacelle

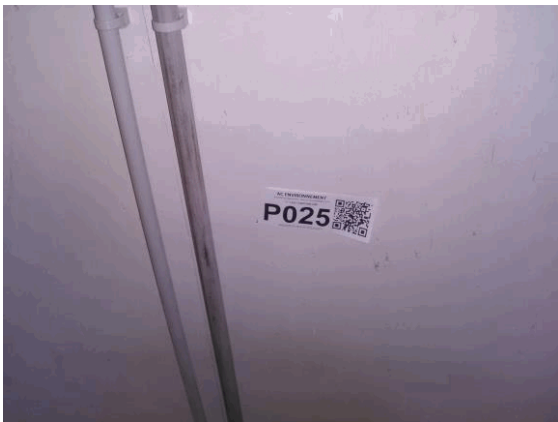
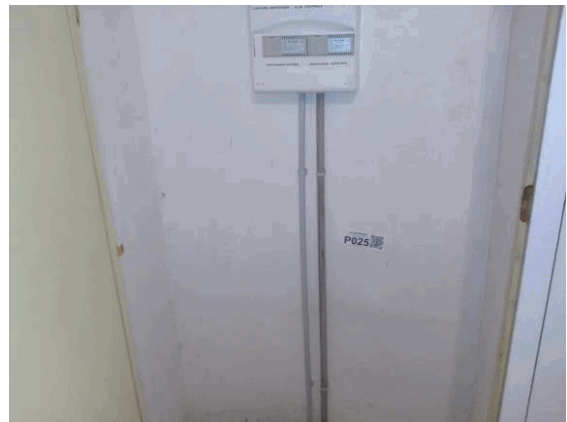
Vol 12 (PC RDC)	Parois verticales intérieures et enduits	Murs et cloisons	Enduit plâtre	B	P25	Réalisation d'un prélèvement	gaine technique	P25	Enduit plâtreux blanc en vrac avec poussières + peinture non séparable	Négatif	Négatif sur analyse	
Vol 12 (PC RDC)	Parois verticales intérieures et enduits	Murs et cloisons	Enduit plâtre	B	P25 - S58	Sondage et extension de la zone homogène du prélèvement P25	gaine technique	P25	Enduit plâtreux blanc en vrac avec poussières + peinture non séparable	Négatif	Négatif sur analyse	
Sous sol												
Vol 6 (local vélo)	Parois verticales intérieures et enduits	Murs et cloisons	Enduit ciment béton banché brut	B	P4	Réalisation d'un prélèvement		P4	Enduit compact gris hétérogène + peinture non séparable	Négatif	Négatif sur analyse

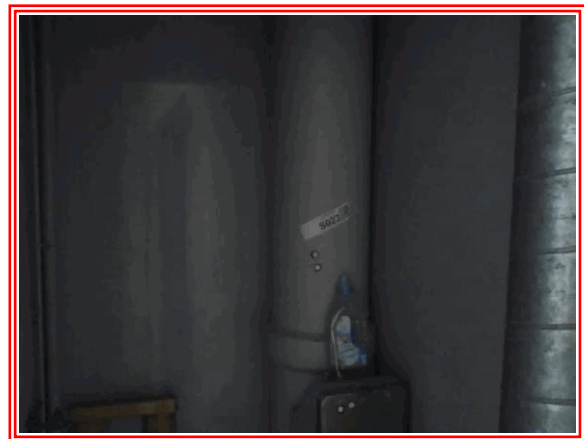
S22 - 1 (S22)

Localisation	Matériau	Critère de décision	
		après analyse	sur décision de l'opérateur
Vol 13 (local VO)	Conduit en fibres-ciment		Positif sur jugement personnel
Vol 18 (PC R+1)	Plaques planes en fibres-ciment		Positif sur jugement personnel
Vol 18 (PC R+1)	Plaques planes en fibres-ciment		Positif sur jugement personnel
Vol 16 (local VO 1)	Conduit en fibres-ciment		Positif sur jugement personnel
Vol 17 (local VO 2)	Conduit en fibres-ciment		Positif sur jugement personnel
Vol 19 (PC R+2)	Plaques planes en fibres-ciment		Positif sur jugement personnel
Vol 19 (PC R+2)	Plaques planes en fibres-ciment		Positif sur jugement personnel
Vol 20 (combles VMC)	Conduit en fibres-ciment		Positif sur jugement personnel

Réf commande :	002HD000989-1	Materiau :	Conduit en fibres-ciment
Réf mesure :	S22	Destination du local :	
Date évaluation :	20/10/2016	Local ou zone homogène :	Vol 13 (local VO)
Batiment :

- a) Contrôler périodiquement que l'état de dégradation des matériaux et produits concernés ne s'aggrave pas et, le cas échéant, que leur protection demeure en bon état de conservation ;
- b) Rechercher, le cas échéant, les causes de dégradation et prendre les mesures appropriées pour les supprimer.

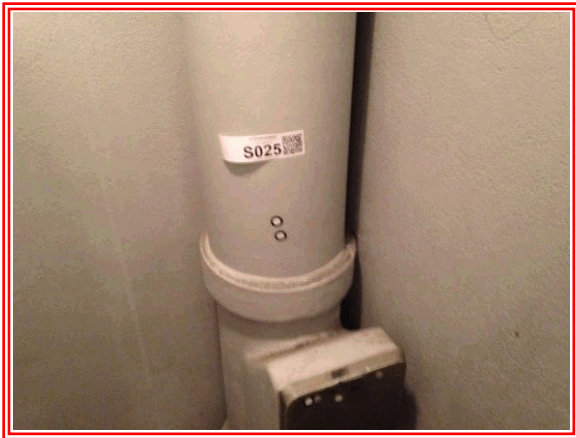
S25 - 1 (S25)

PC R+1 et 2												
Vol 16 (local VO 1)	Conduits, canalisations et équipements	Vide ordure	Conduit en fibres-ciment	B	S25						Présence sur jugement personnel de l'opérateur de repérage	EP
Vol 17 (local VO 2)	Conduits, canalisations et équipements	Conduit air	Conduit en fibres-ciment	B	S26						Présence sur jugement personnel de l'opérateur de repérage	EP
Vol 19 (PC R+2)	Parois verticales intérieures et enduits	Cloisons légères ou préfabriquées	Plaques planes en fibres-ciment	B	S27	linteau gaine technique					Présence sur jugement personnel de l'opérateur de repérage	EP
Vol 19 (PC R+2)	Parois verticales intérieures et enduits	Cloisons légères ou préfabriquées	Plaques planes en fibres-ciment	B	S28	linteau gaine technique					Présence sur jugement personnel de l'opérateur de repérage	EP
PC RDC												
Vol 13 (local VO)	Conduits, canalisations et équipements	Vide ordure	Conduit en fibres-ciment	B	S22						Présence sur jugement personnel de l'opérateur de repérage	EP

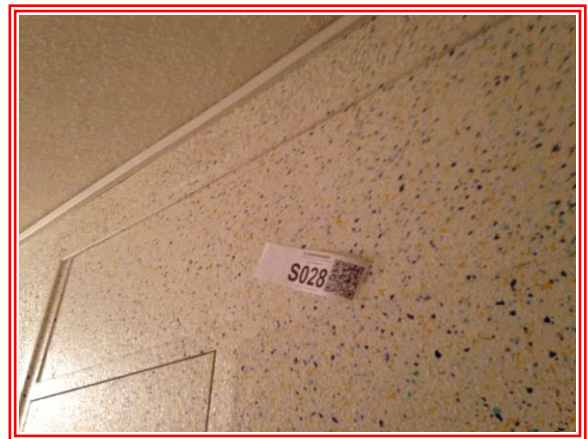
S28 - 1 (S28)

Réf commande :	002HD000989-1	Materiau :	Plaques planes en fibres-ciment
Réf mesure :	S28	Destination du local :	
Date évaluation :	20/10/2016	Local ou zone homogène :	Vol 19 (PC R+2)
Batiment :

Résultat :	Evaluation périodique
Commentaire :

- a) Contrôler périodiquement que l'état de dégradation des matériaux et produits concernés ne s'aggrave pas et, le cas échéant, que leur protection demeure en bon état de conservation ;
- b) Rechercher, le cas échéant, les causes de dégradation et prendre les mesures appropriées pour les supprimer.
