Rapport de mission de repérage des matériaux et produits de la liste A et B contenant de l'amiante à intégrer au Dossier Technique Amiante (DTA)

Adresse :	LA MAILLARDIERE
CP - Ville :	53200 CHATEAU GONTIER
Référence client :	_0015900008_
Rapport émis le :	19/01/2017
Désignation :	Habitation (Parties communes) - Bâtiment composé de 1 cage et de 3 étages

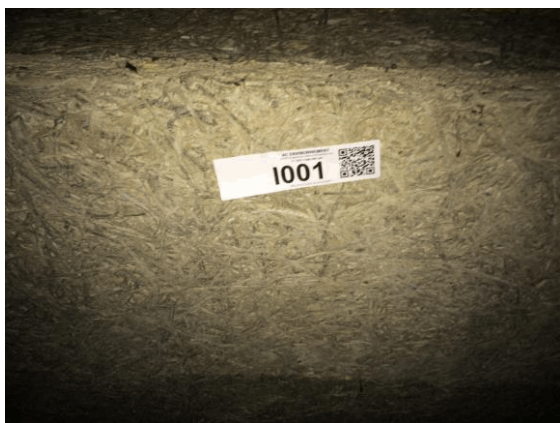
Localisation	Matériau	Justification d'impossibilité technique
Vol 1 (Garage)	Panneaux collés	Impossible d'accéder à la colle sans destruction importante des panneaux fibralith. De plus impossible de voir les matériaux présents sous les panneaux.
Vol 5 (Cave)	Panneaux collés	Impossible d'accéder à la colle sans destruction importante des panneaux fibralith. De plus impossible de voir les matériaux présents sous les panneaux.
Vol 1 (Garage)	Panneaux collés	Impossible d'accéder à la colle sans destruction importante des panneaux de laine jaune. De plus impossible de voir les matériaux présents sous les panneaux.
Vol 2 (Local Entretien)	Panneaux collés	Impossible d'accéder à la colle sans destruction importante des panneaux de laine jaune. De plus impossible de voir les matériaux présents sous les panneaux.
Vol 5 (Cave)	Panneaux collés	Impossible d'accéder à la colle sans destruction importante des panneaux de laine jaune. De plus impossible de voir les matériaux présents sous les panneaux.

Vol 5 (Cave)	Plafond et faux-plafonds	Plafonds	Panneaux collés	I1 - 1	i1	Colle panneaux fibralith					Impossible d'accéder à la colle sans destruction importante des panneaux fibralith. De plus impossible de voir les matériaux présents sous les panneaux.	EP

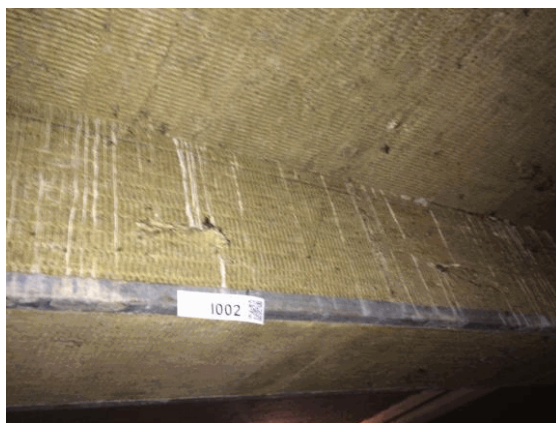
Vol 3 (Local poubelle)	Panneaux collés	Impossible d'accéder à la colle sans destruction importante des panneaux de laine jaune. De plus impossible de voir les matériaux présents sous les panneaux.
Vol 4 (Local vo)	Panneaux collés	Impossible d'accéder à la colle sans destruction importante des panneaux de laine jaune. De plus impossible de voir les matériaux présents sous les panneaux.

Vol 1 (Garage)	Plafond et faux-plafonds	Plafonds	Panneaux collés	I2 - 1	i2	colle sous panneaux de laine jaune					Impossible d'accéder à la colle sans destruction importante des panneaux de laine jaune. De plus impossible de voir les matériaux présents sous les panneaux.	EP
Vol 2 (Local Entretien)	Plafond et faux-plafonds	Plafonds	Panneaux collés	I2 - 1	i2	colle sous panneaux de laine jaune					Impossible d'accéder à la colle sans destruction importante des panneaux de laine jaune. De plus impossible de voir les matériaux présents sous les panneaux.	EP
Vol 5 (Cave)	Plafond et faux-plafonds	Plafonds	Panneaux collés	I2 - 1	i2	colle sous panneaux de laine jaune					Impossible d'accéder à la colle sans destruction importante des panneaux de laine jaune. De plus impossible de voir les matériaux présents sous les panneaux.	EP

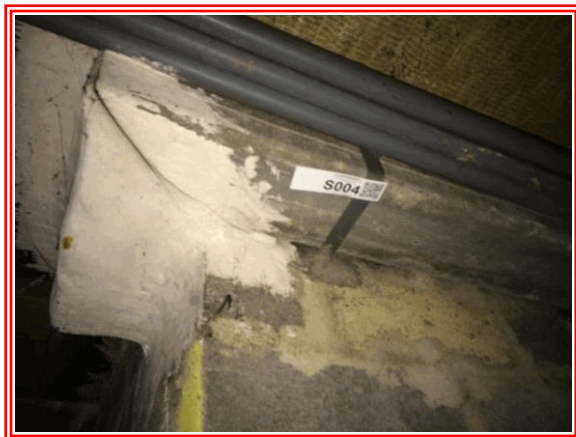
S4 - 1 (S4)

Réf commande :	002OY000332	Materiau :	Conduit en fibres-ciment
Réf mesure :	S4	Destination du local :	
Date évaluation :	11/01/2017	Local ou zone homogène :	Vol 1 (Garage)
Batiment :

- a) Contrôler périodiquement que l'état de dégradation des matériaux et produits concernés ne s'aggrave pas et, le cas échéant, que leur protection demeure en bon état de conservation ;
- b) Rechercher, le cas échéant, les causes de dégradation et prendre les mesures appropriées pour les supprimer.

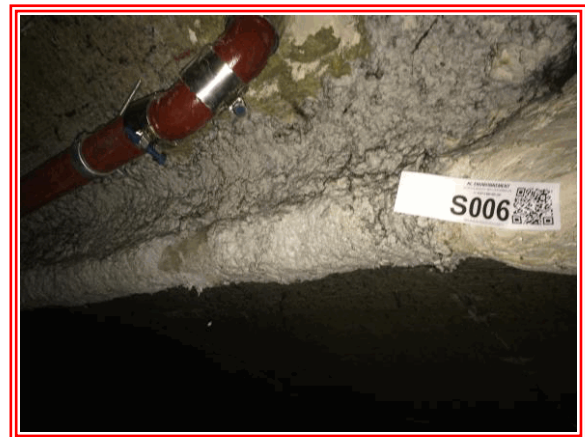
S6 - 1 (S6)

Réf commande :	002OY000332	Matériau :	Conduit en fibres-ciment
Réf mesure :	S6	Destination du local :	
Date évaluation :	11/01/2017	Local ou zone homogène :	Vol 1 (Garage)
Batiment :

Résultat :	Evaluation périodique
Commentaire :

- a) Contrôler périodiquement que l'état de dégradation des matériaux et produits concernés ne s'aggrave pas et, le cas échéant, que leur protection demeure en bon état de conservation ;
- b) Rechercher, le cas échéant, les causes de dégradation et prendre les mesures appropriées pour les supprimer.

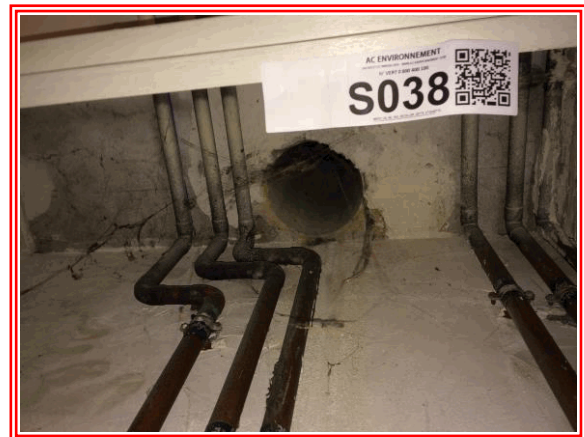
S38 - 1 (S38)

Vol 22 (Local technique)	Conduits, canalisations et équipements	Conduit air	Conduit en fibres-ciment	B	S38						Présence sur jugement personnel de l'opérateur de repérage	EP
Façade arrière												
Vol 26 (Façade arrière)	Plafond et faux-plafonds	Plafonds	Enduit ciment	B	S100	Sondage et extension de la zone homogène du prélèvement P45	sous face des balcons	P45	Enduit ciment	Négatif	Négatif sur analyse	
Façade avant												
Vol 25 (Façade avant)	Plafond et faux-plafonds	Plafonds	Enduit ciment	B	P45	Réalisation d'un prélèvement	sous face des balcons	P45	Enduit ciment	Négatif	Négatif sur analyse	
Vol 25 (Façade avant)	Plafond et faux-plafonds	Plafonds	Enduit ciment	B	P45	Sondage et extension de la zone homogène du prélèvement P45	sous face des balcons	P45	Enduit ciment	Négatif	Négatif sur analyse	
Néant												
Néant	Néant	Néant	Néant	Néant	Néant	Néant	Néant	Néant	Néant	Néant	Néant	Néant

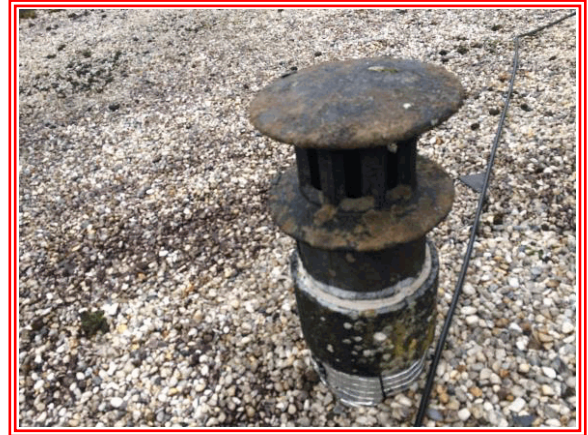
S92 - 1 (S92)

Localisation	Matériau	Critère de décision	
		après analyse	sur décision de l'opérateur
Vol 1 (Garage)	Conduit en fibres-ciment		Positif sur jugement personnel
Vol 5 (Cave)	Conduit en fibres-ciment		Positif sur jugement personnel
Vol 1 (Garage)	Conduit en fibres-ciment		Positif sur jugement personnel
Vol 22 (Local technique)	Conduit en fibres-ciment		Positif sur jugement personnel
Vol 23 (Toiture terrasse)	Conduit en fibres-ciment		Positif sur jugement personnel
Vol 23 (Toiture terrasse)	Mitron		Positif sur jugement personnel
