Rapport de mission de repérage des matériaux et produits de la liste A et B contenant de l'amiante à intégrer au Dossier Technique Amiante (DTA)

Adresse :	LA MAILLARDIERE
CP - Ville :	53200 CHATEAU GONTIER
Référence client :	_0015900009_
Rapport émis le :	21/10/2016
Désignation :	Habitation (Parties communes) - Bâtiment composé de 1 cage et de 3 étages

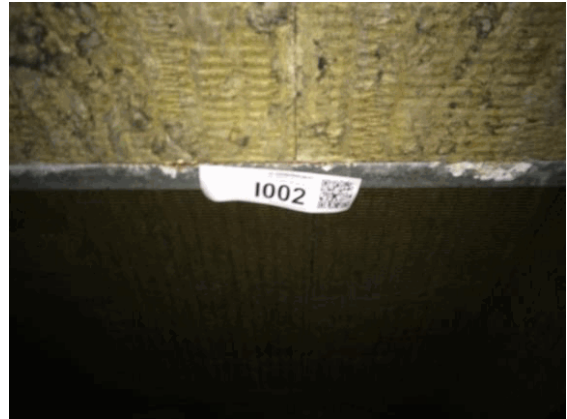
Vol 1 (Garage)	Plafond et faux-plafonds	Plafonds	Panneaux collés	I2 - 1	i2	colle sous panneaux de laine jaune					Impossible d'accéder à la colle sans destruction importante des panneaux de laine jaune. De plus impossible de voir les matériaux présents sous les panneaux.	AC1

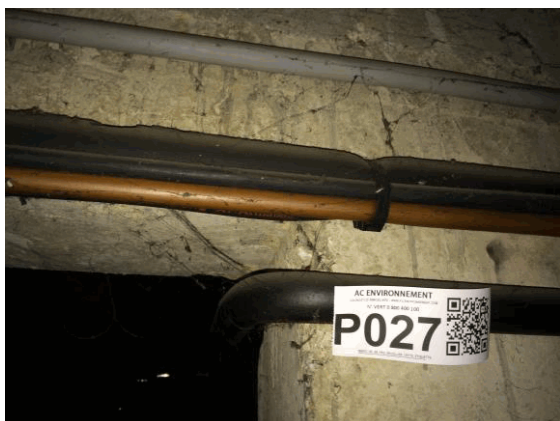
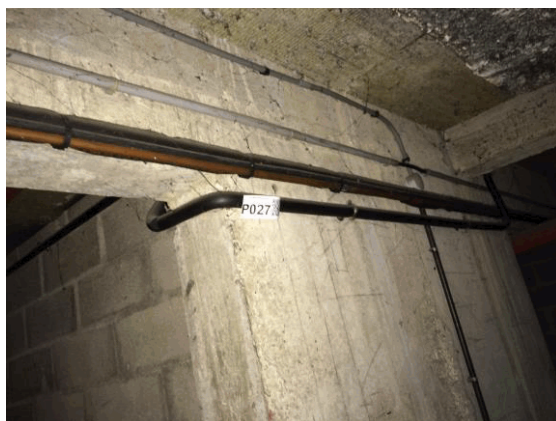
002OY000184 n°27 - 1 (P27)

CAVE & GARAGE												
Vol 1 (Garage)	Conduits, canalisations et équipements	Conduit eau	Calorifugeage	A	P27	Sondage et extension de la zone homogène du prélèvement P27	noir	P27	Matériau noir en mousse	Négatif	Négatif sur analyse	
façade arrière												
Vol 30 (façade arrière)	Plafond et faux-plafonds	Plafonds	Enduit ciment	B	S109	Sondage et extension de la zone homogène du prélèvement P49	plafonds des balcons	P49	Enduit gris en vrac + peinture	Négatif	Négatif sur analyse	
façade avant droite												
Vol 27 (façade avant droite)	Plafond et faux-plafonds	Plafonds	Enduit ciment	B	S108	Sondage et extension de la zone homogène du prélèvement P49	plafonds des balcons	P49	Enduit gris en vrac + peinture	Négatif	Négatif sur analyse	
façade avant gauche												
Vol 26 (façade avant gauche)	Plafond et faux-plafonds	Plafonds	Enduit ciment	B	P49	Réalisation d'un prélèvement	plafonds des balcons	P49	Enduit gris en vrac + peinture	Négatif	Négatif sur analyse

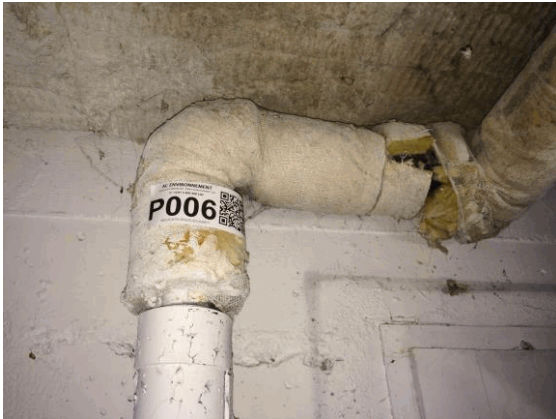
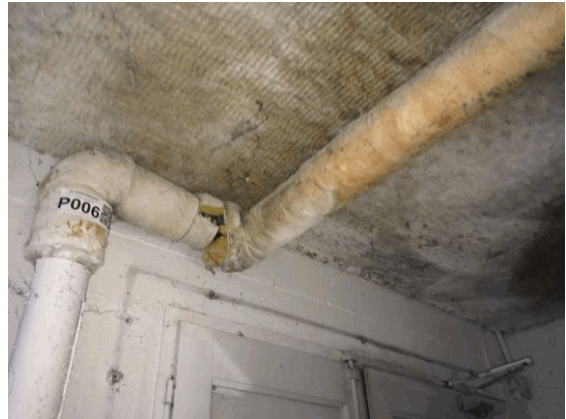
002OY000184 n°6 - 1 (P6)

Vol 3 (Local poubelle)	Conduits, canalisations et équipements	Conduit fluide non identifié	Calorifugeage	A	P6	Réalisation d'un prélèvement	jaune +toile beige	P6	Matériau fibreux jaune + toile blanche plâtrée	Négatif	Négatif sur analyse	
Vol 1 (Garage)	Conduits, canalisations et équipements	Conduit fluide non identifié	Calorifugeage	A	S19	Sondage et extension de la zone homogène du prélèvement P6	jaune +toile beige	P6	Matériau fibreux jaune + toile blanche plâtrée	Négatif	Négatif sur analyse	
Vol 3 (Local poubelle)	Conduits, canalisations et équipements	Conduit fluide non identifié	Calorifugeage	A	P7	Réalisation d'un prélèvement	noir + peinture blanche	P7	Matériau noir en mousse + peinture non séparable	Négatif	Négatif sur analyse	
Vol 3 (Local poubelle)	Conduits, canalisations et équipements	Conduit fluide non identifié	Calorifugeage	A	P7	Sondage et extension de la zone homogène du prélèvement P7	noir + peinture blanche	P7	Matériau noir en mousse + peinture non séparable	Négatif	Négatif sur analyse

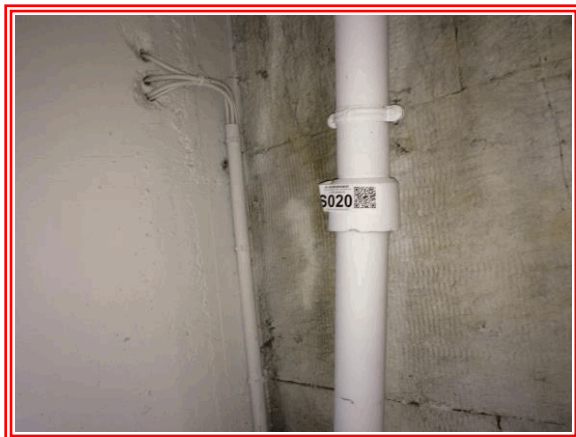
S20 - 1 (S20)

Vol 3 (Local poubelle)	Conduits, canalisations et équipements	Conduit fluide non identifié	Conduit en fibres-ciment	B	S20						Présence sur jugement personnel de l'opérateur de repérage	EP
Vol 1 (Garage)	Conduits, canalisations et équipements	Conduit fluide non identifié	Conduit en fibres-ciment	B	S20						Présence sur jugement personnel de l'opérateur de repérage	EP
Vol 3 (Local poubelle)	Conduits, canalisations et équipements	Conduit air	Conduit en fibres-ciment	B	S21						Présence sur jugement personnel de l'opérateur de repérage	EP
Vol 1 (Garage)	Conduits, canalisations et équipements	Conduit air	Conduit en fibres-ciment	B	S21						Présence sur jugement personnel de l'opérateur de repérage	EP
Vol 3 (Local poubelle)	Parois verticales intérieures et enduits	Murs et cloisons	Enduit ciment	B	P9	Réalisation d'un prélèvement	support béton du vide ordure	P9	Enduit compact gris + matériau compact beige hétérogène + peinture	Négatif	Négatif sur analyse

Réf commande :	002OY000184	Materiau :	Conduit en fibres-ciment
Réf mesure :	S20	Destination du local :	
Date évaluation :	04/10/2016	Local ou zone homogène :	Vol 3 (Local poubelle), Vol 1 (Garage)
Batiment :

- Contrôler périodiquement que l'état de dégradation des matériaux et produits concernés ne s'aggrave pas et, le cas échéant, que leur protection demeure en bon état de conservation ;
- Rechercher, le cas échéant, les causes de dégradation et prendre les mesures appropriées pour les supprimer.

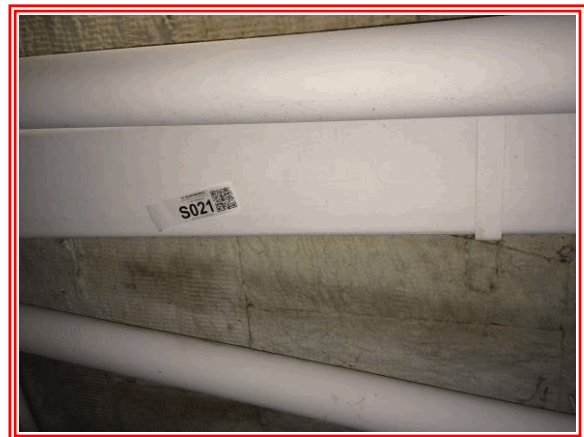
S21 - 1 (S21)

Réf commande :	002OY000184	Matériau :	Conduit en fibres-ciment
Réf mesure :	S21	Destination du local :	
Date évaluation :	04/10/2016	Local ou zone homogène :	Vol 3 (Local poubelle), Vol 1 (Garage)
Batiment :

Résultat :	Evaluation périodique
Commentaire :

- a) Contrôler périodiquement que l'état de dégradation des matériaux et produits concernés ne s'aggrave pas et, le cas échéant, que leur protection demeure en bon état de conservation ;
- b) Rechercher, le cas échéant, les causes de dégradation et prendre les mesures appropriées pour les supprimer.

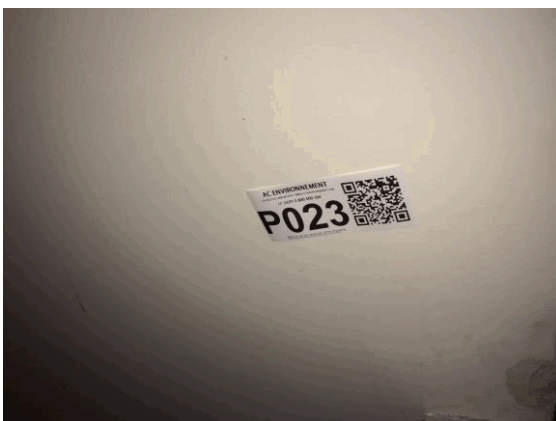
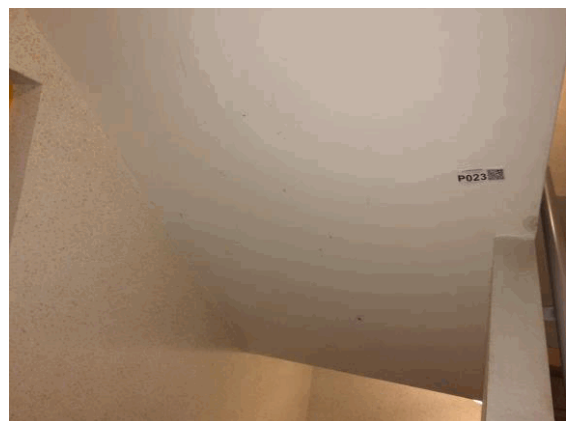
002OY000184 n°23 - 1 (P23)

Vol 12 (Escalier)	Plafond et faux-plafonds	Plafonds	Enduit ciment	B	P23	Réalisation d'un prélevement	sous-face d'escalier	P23	Enduit plâtreux blanc en vrac + peintures multiples + matériau beige	Négatif	Négatif sur analyse

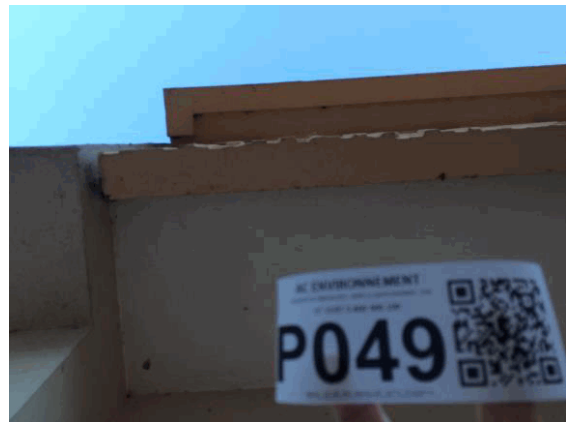
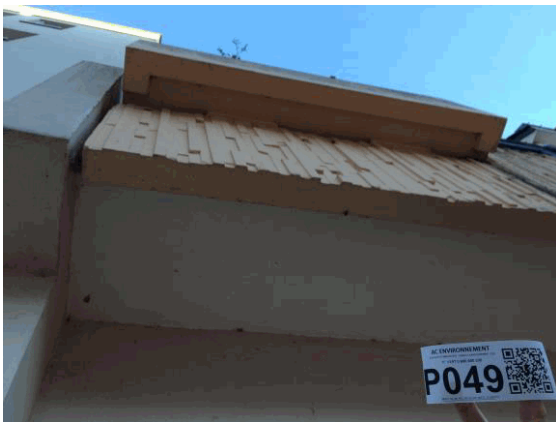
002OY000184 n°49 - 1 (P49)

Vol 26 (façade avant gauche)	Plafond et faux-plafonds	Plafonds	Enduit ciment	B	S107	Sondage et extension de la zone homogène du prélèvement P49	plafonds des balcons	P49	Enduit gris en vrac + peinture	Négatif	Négatif sur analyse	
Néant												
Néant	Néant	Néant	Néant	Néant	Néant	Néant	Néant	Néant	Néant	Néant	Néant	
plan masse et toitures												
Vol 24 (Toiture)	Toiture et étanchéité	Eléments ponctuels	Mitron	B	S105						Présence sur document	EP
Vol 24 (Toiture)	Parois verticales intérieures et enduits	Gaines et coffre verticaux	Enduits projetés	B	P36	Réalisation d'un prélèvement	beige/ gris	P36	Enduit compact gris + matériau beige hétérogène + peinture	Négatif	Négatif sur analyse	
Vol 24 (Toiture)	Parois verticales intérieures et enduits	Gaines et coffre verticaux	Enduits projetés	B	P36	Sondage et extension de la zone homogène du prélèvement P36	beige/ gris	P36	Enduit compact gris + matériau beige hétérogène + peinture	Négatif	Négatif sur analyse
