## Rapport de mission de repérage des matériaux et produits contenant de l'amiante avant travaux

Adresse :	14 RUE DE LA FLEURIERE - LES ARCHIVES
CP - Ville :	53000 LAVAL
Référence client :	_00005000010000100001_
Date du repérage :	14/06/2017
Désignation :	Appartement n° 1 de type 4 situé au RDC

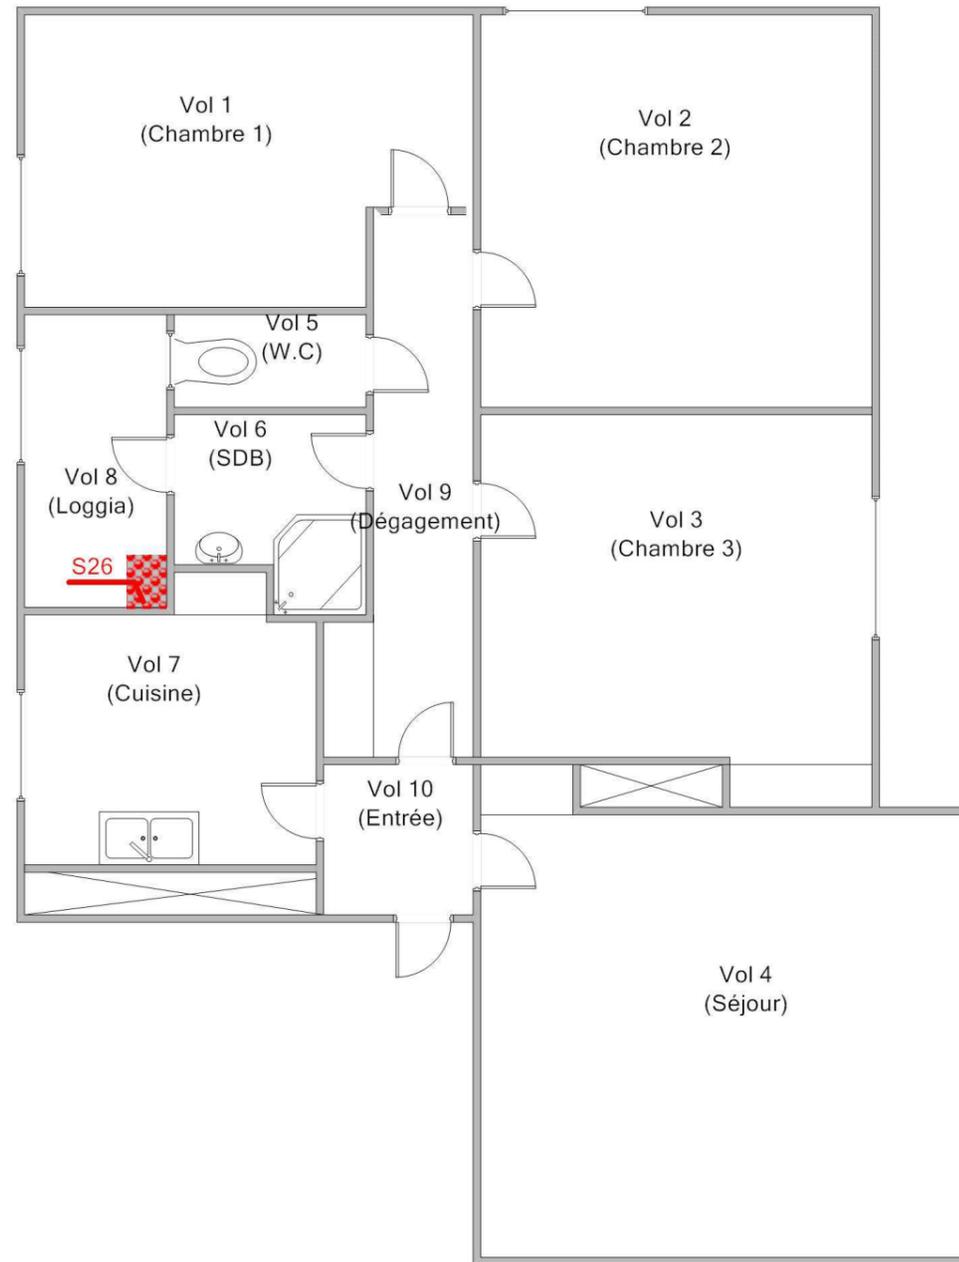
**APPARTEMENT N°1 - MPCA TOUTES CATÉGORIES CONFONDUES**

S26: Conduit en fibres-ciment

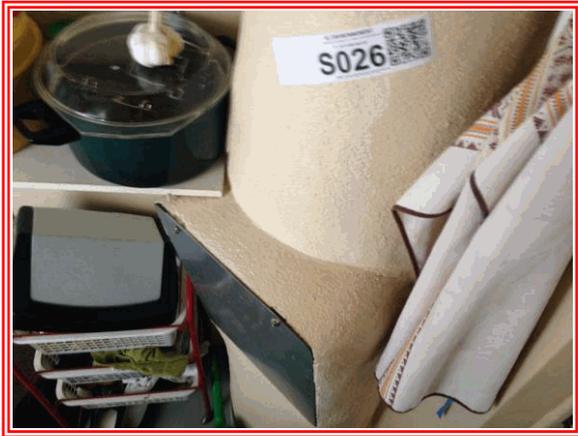
S26 - 1 (A26)

Localisation	Catégorie	Composant	Partie de composant	Sur avis / réf pré.
Vol 8 (Loggia)	Conduits, canalisations et équipements	Vide ordure	Conduit en fibres-ciment	S26

Plan	Localisation	Composant	Partie composant	Descriptif de l'action menée				Laboratoire			Conclusion
				Réf action	Observation	Précision loc.	Ref photo	Ref Prél.	Descriptif	Résultat	
Appartement n°1	Vol 8 (Loggia)	Vide ordure	Conduit en fibres-ciment	S26	Réalisation d'un sondage		S26 - 1				Présence sur jugement personnel de l'opérateur de repérage
