Rapport de mission de repérage des matériaux et produits contenant de l'amiante avant travaux

Adresse :	14 RUE DE LA FLEURIERE - LES ARCHIVES
CP - Ville :	53000 LAVAL
Référence client :	_00005000010000100002_
Date du repérage :	14/06/2017
Désignation :	Appartement n° 2 de type 4 situé au RDC

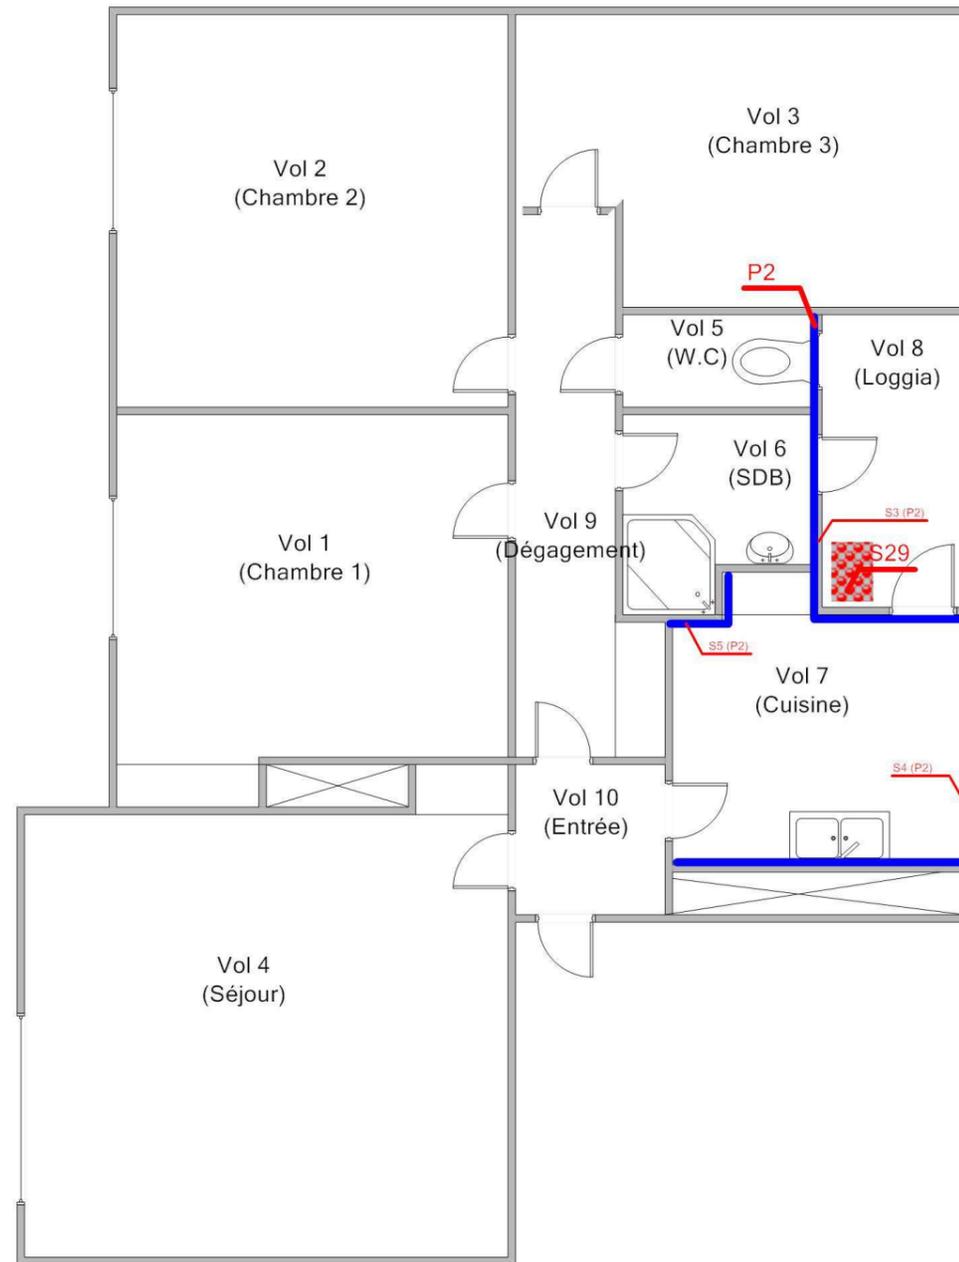
APPARTEMENT N°2 - MPCA TOUTES CATÉGORIES CONFONDUES

S29: Conduit en fibres-ciment

P2 : Enduit plâtre (Porteur pièces humides)

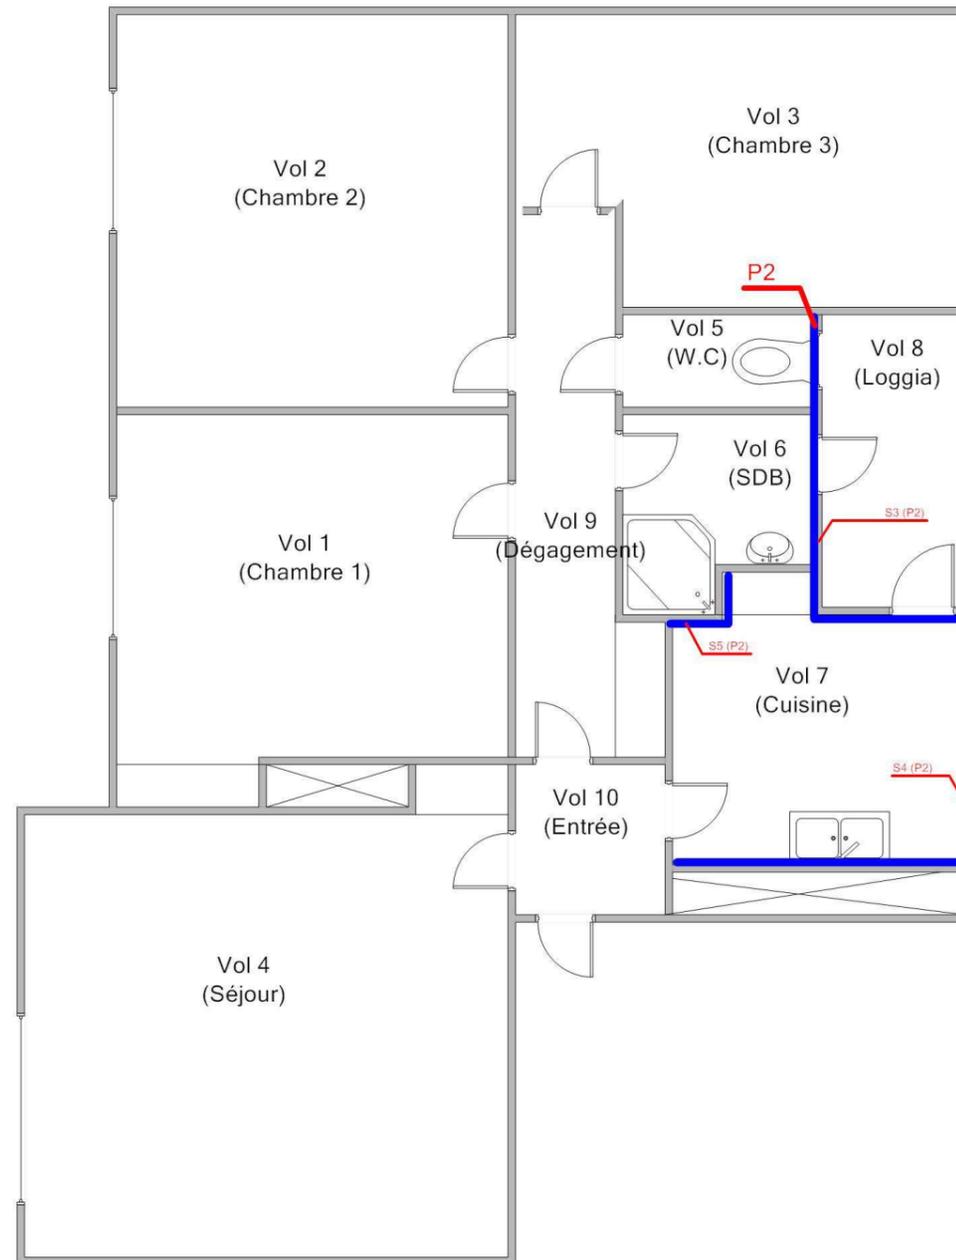
APPARTEMENT N°2 - MPCA PAROIS VERTICALES INTÉRIEURES ET ENDUITS

P2 : Enduit plâtre (Porteur pièces humides)
---	---

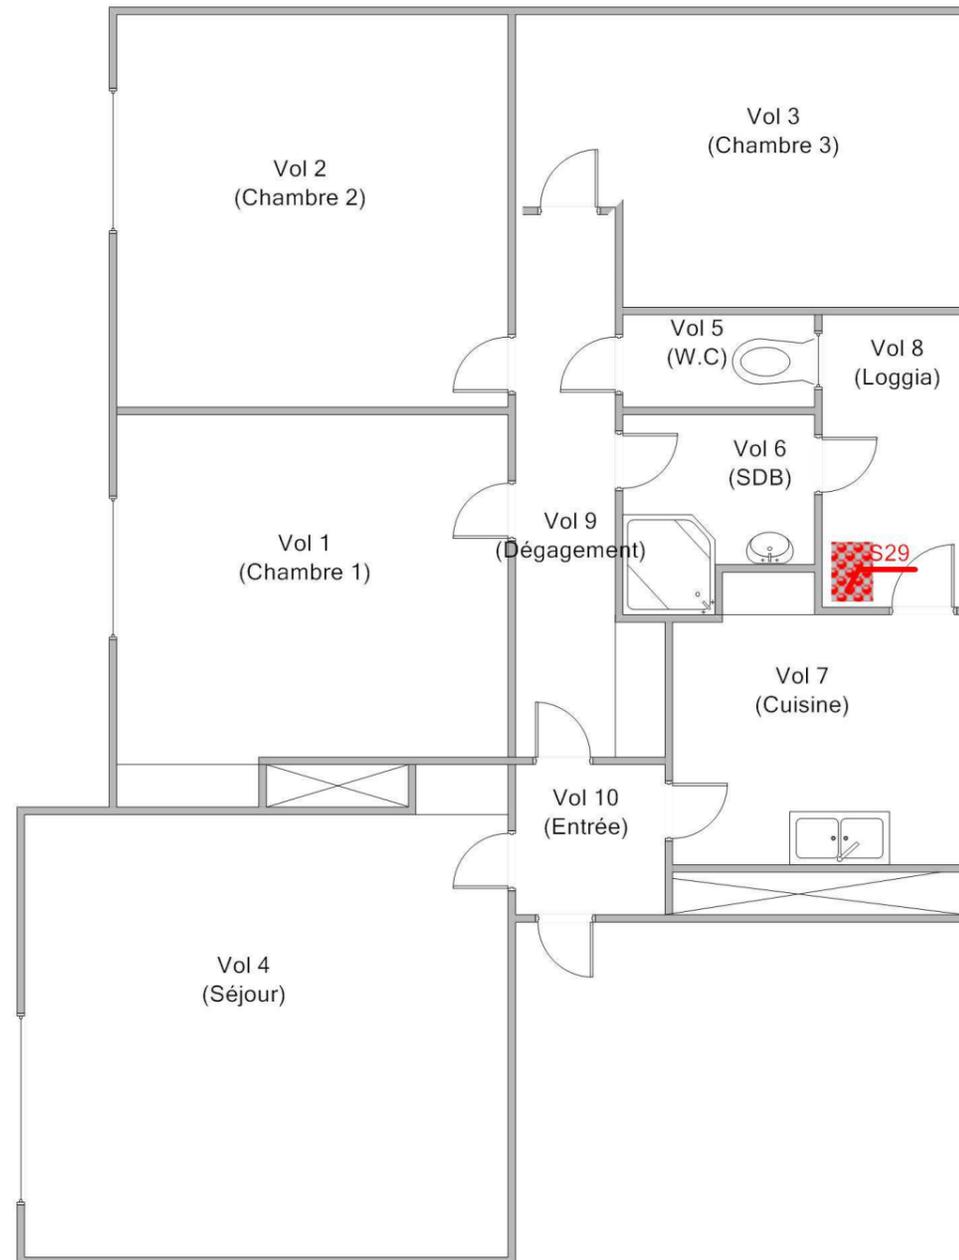
APPARTEMENT N°2 - MPCA CONDUITS, CANALISATIONS ET ÉQUIPEMENTS

S29: Conduit en fibres-ciment

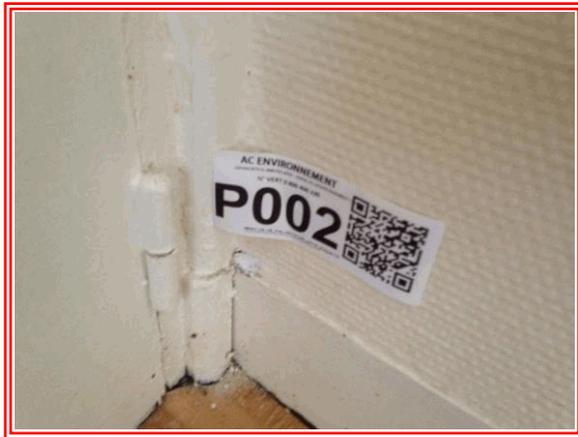
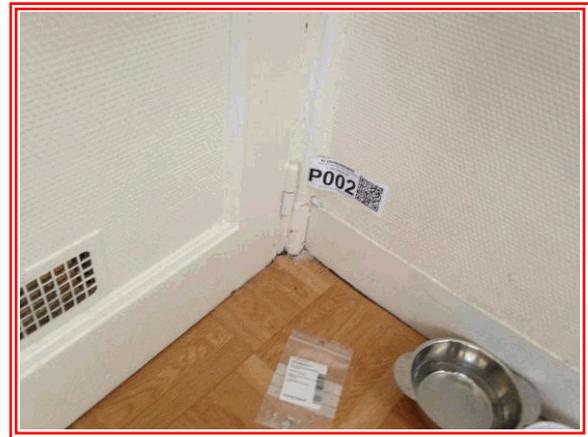
L'enduit du mur porteur pièce humide du logement 2 est amianté (Prélèvement n°2 du 002HD001556)

Commentaire n°2 : L'enduit du mur porteur pièce humide est amianté (Prélèvement n°2).

Il est possible que le prélèvement P2 ai été pollué soit par les peintures décrites dans le descriptif du laboratoire ou par un enduit de rebouchage présent de manière ponctuelle.

002HD001556 n°2 - 1 (P2)

002HD001556 n°2 - 2 (P2)

Possibilité de réaliser des prélèvements complémentaires dans l'appartement n°2 pour confirmer ou non les premiers résultats obtenus dans ce logement.
