## Rapport de mission de repérage des matériaux et produits contenant de l'amiante avant travaux

Adresse :	14 RUE DE LA FLEURIERE - LES ARCHIVES
CP - Ville :	53000 LAVAL
Référence client :	_00005000010000100010_
Date du repérage :	14/06/2017
Désignation :	Appartement n° 10 de type 4 situé au 04 ème étage

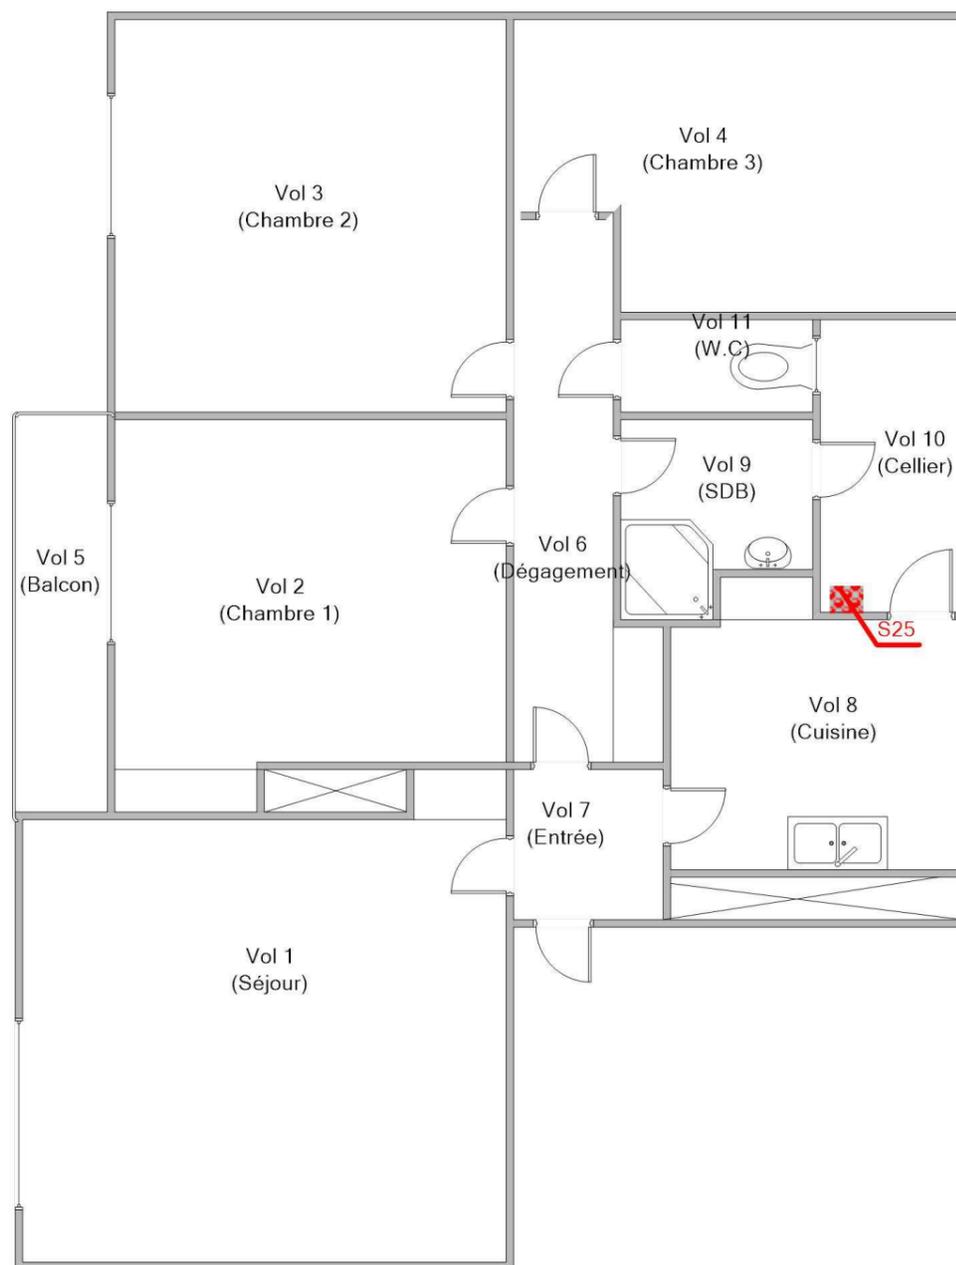
**APPARTEMENT N°10 - MPCA TOUTES CATÉGORIES CONFONDUES**

S25: Conduit en fibres-ciment

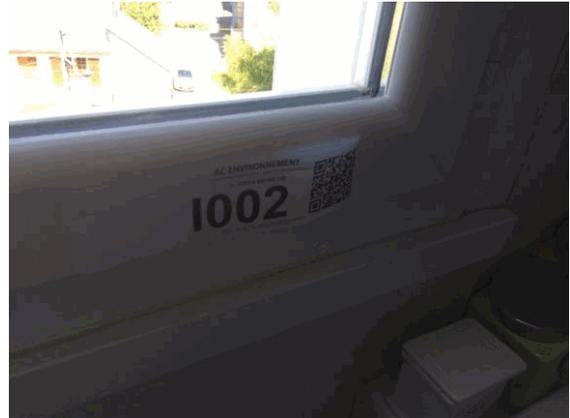
Appartement n°10	Vol 3 (Chambre 2)	Menuiseries	PVC 4/16/4	I2			I2 - 1				Aucun prélèvement réalisé à la demande du client sur les menuiseries PVC

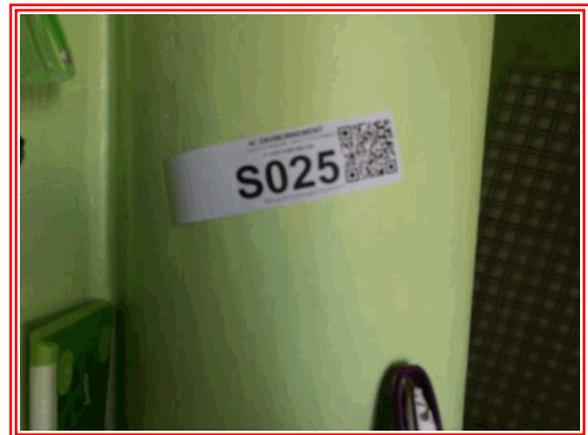
S25 - 1 (A25)

Localisation	Catégorie	Composant	Partie de composant	Sur avis / réf pré.
Vol 10 (Cellier)	Conduits, canalisations et équipements	Vide ordure	Conduit en fibres-ciment	S25

Plan	Localisation	Composant	Partie composant	Descriptif de l'action menée				Laboratoire			Conclusion
				Réf action	Observation	Précision loc.	Ref photo	Ref Prél.	Descriptif	Résultat	
Appartement n°10	Vol 10 (Cellier)	Vide ordure	Conduit en fibres-ciment	S25	Réalisation d'un sondage		S25 - 1				Présence sur jugement personnel de l'opérateur de repérage

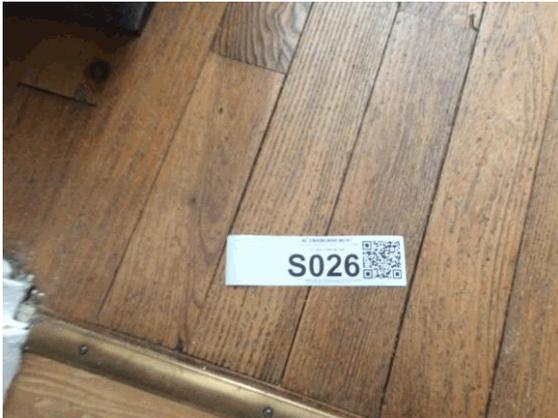
S26 - 1 (A26)

Appartement n°10	Vol 2 (Chambre 1)	Revêtement de sol	Parquet bois	S26			S26 - 1				Matériau ne contenant pas d'amiante par nature
Appartement n°10	Vol 7 (Entrée)	Revêtement de sol	Parquet bois	S26			S26 - 1				Matériau ne contenant pas d'amiante par nature
Appartement n°10	Vol 1 (Séjour)	Revêtement de sol	Parquet bois	S26			S26 - 1				Matériau ne contenant pas d'amiante par nature
