## Rapport de mission de repérage des matériaux et produits contenant de l'amiante avant travaux

| Adresse : | 12 RUE DE LA FLEURIERE - LES ARCHIVES |
| Date du repérage : | 14/06/2017 |
| Désignation : | Appartement n° 11 de type 4 situé au RDC |

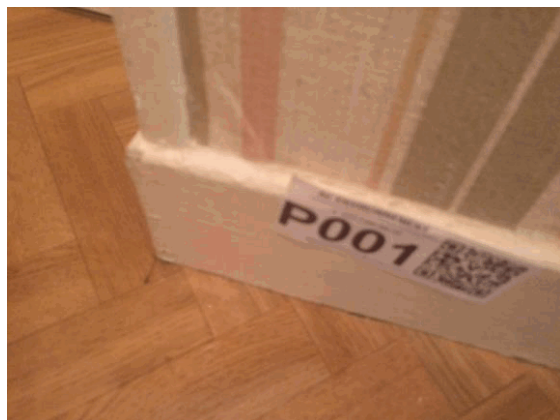
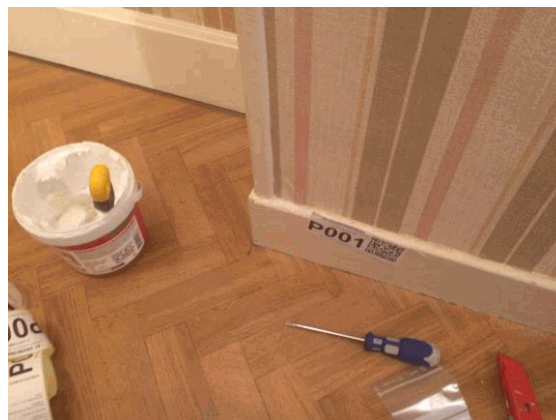
002LQ001335 n°1 - 1 (P1)

| Plan | Localisation | Composant | Partie composant | Descriptif de l'action menée | | | | Laboratoire | | | Conclusion |
|---|---|---|---|---|---|---|---|---|---|---|---|
| Appartement n°11 | Vol 1 (Entrée) | Murs et cloisons | Enduit plâtre (porteur pièces sèches) | P1 | Réalisation d'un prélèvement | | 002LQ0013<br>35 n°1 - 1 -<br>002LQ0013<br>35 n°1 - 2 | P1 | Enduit plâtreux blanc en vrac + peinture non séparable + papier non séparable | Négatif | Négatif sur analyse |

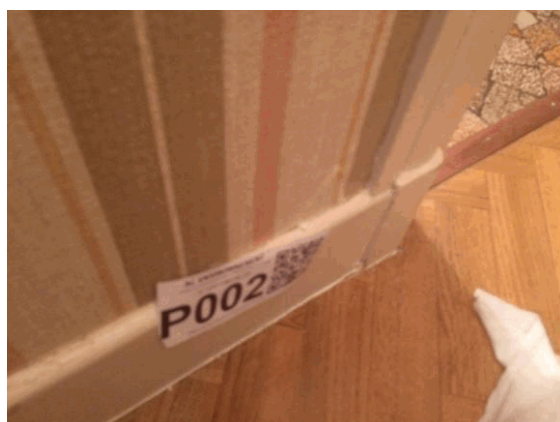
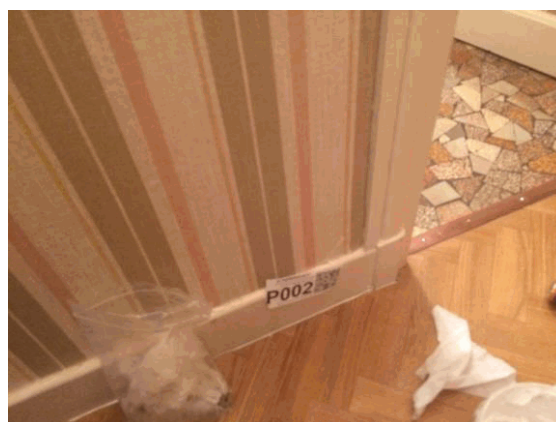
002LQ001335 n°2 - 1 (P2)

| Plan | Localisation | Composant | Partie composant | Descriptif de l'action menée | | | | Laboratoire | | | Conclusion |
|---|---|---|---|---|---|---|---|---|---|---|---|
| Appartement n°11 | Vol 1 (Entrée) | Murs et cloisons | Enduit plâtre (cloisons pièces sèches) | P2 | Réalisation d'un prélèvement | | 002LQ0013<br>35 n°2 - 1 -<br>002LQ0013<br>35 n°2 - 2 | P2 | Enduit plâtreux blanc en vrac + peinture non séparable + papier non séparable | Négatif | Négatif sur analyse |

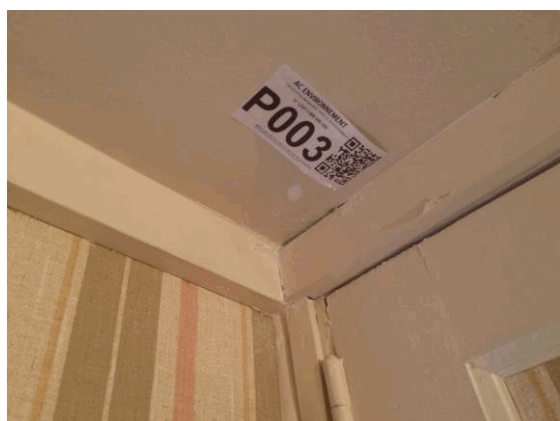
002LQ001335 n°3 - 1 (P3)

| Plan | Localisation | Composant | Partie composant | Descriptif de l'action menée | | | | Laboratoire | | | Conclusion |
|---|---|---|---|---|---|---|---|---|---|---|---|
| Appartement n°11 | Vol 1 (Entrée) | Plafonds | Enduit plâtre (plafonds pièces sèches) | P3 | Réalisation d'un prélèvement | | 002LQ001335 n°3 - 1 | P3 | Enduit plâtreux blanc en vrac + peinture non séparable | Négatif | Négatif sur analyse |

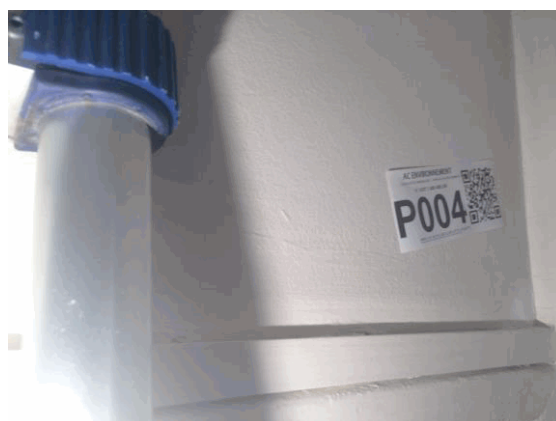
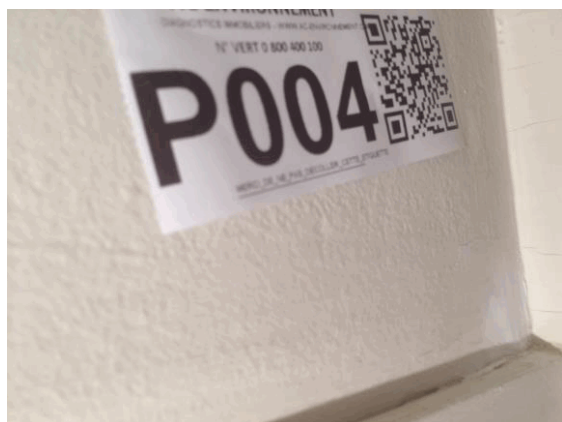
002LQ001335 n°4 - 1 (P4)

| Plan | Localisation | Composant | Partie composant | Descriptif de l'action menée | | | | Laboratoire | | | Conclusion |
|---|---|---|---|---|---|---|---|---|---|---|---|
| Appartement n°11 | Vol 6 (SDB) | Murs et cloisons | Enduit plâtre (porteur pièces humides) | P4 | Réalisation d'un prélèvement | | 002LQ0013<br>35 n°4 - 1 -<br>002LQ0013<br>35 n°4 - 2 | P4 | Enduit plâtreux blanc en vrac + peinture non séparable | Négatif | Négatif sur analyse |

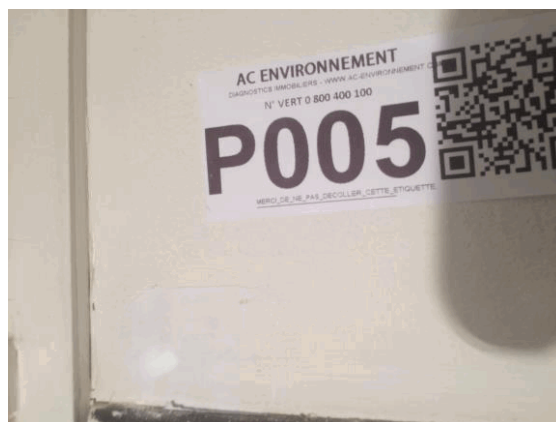
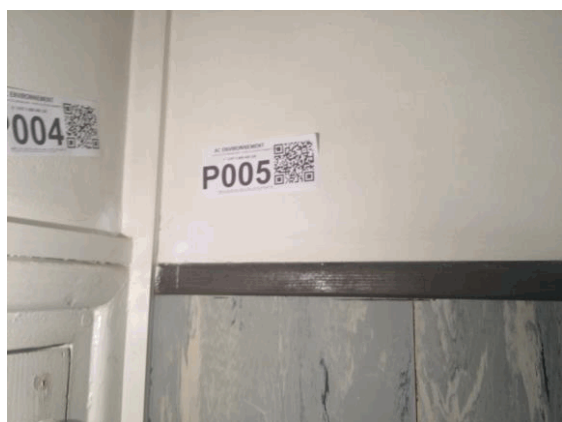
002LQ001335 n°5 - 1 (P5)

| Plan | Localisation | Composant | Partie composant | Descriptif de l'action menée | | | | Laboratoire | | | Conclusion |
|---|---|---|---|---|---|---|---|---|---|---|---|
| Appartement n°11 | Vol 6 (SDB) | Murs et cloisons | Enduit plâtre (cloisons pièces humides) | P5 | Réalisation d'un prélèvement | | 002LQ0013<br>35 n°5 - 1 -<br>002LQ0013<br>35 n°5 - 2 | P5 | Enduit plâtreux blanc en vrac + peinture non séparable | Négatif | Négatif sur analyse |

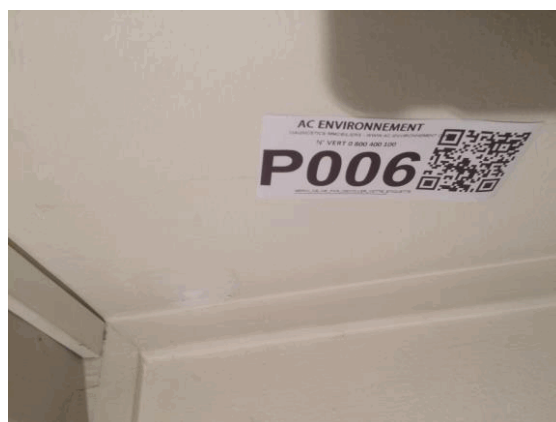
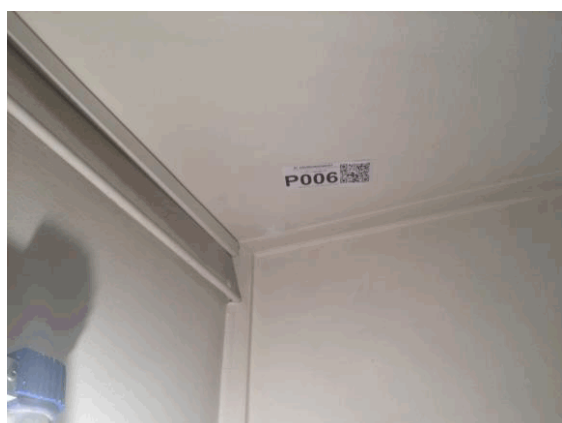
002LQ001335 n°6 - 1 (P6)

| Plan | Localisation | Composant | Partie composant | Descriptif de l'action menée | | | | Laboratoire | | | Conclusion |
|---|---|---|---|---|---|---|---|---|---|---|---|
| Appartement n°11 | Vol 6 (SDB) | Plafonds | Enduit plâtre (plafonds pièces humides) | P6 | Réalisation d'un prélèvement | | 002LQ001335 n°6 - 1 - 002LQ001335 n°6 - 2 | P6 | Enduit plâtreux blanc en vrac + peintures multiples non séparable | Négatif | Négatif sur analyse |

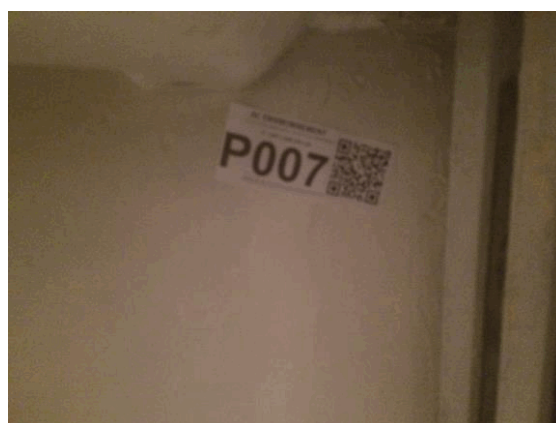
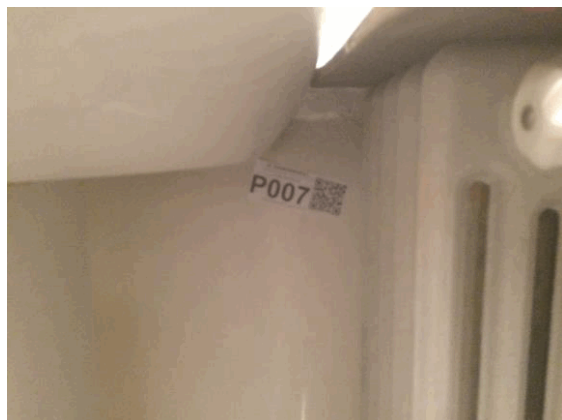
002LQ001335 n°7 - 1 (P7)

| Plan | Localisation | Composant | Partie composant | Descriptif de l'action menée | | | | Laboratoire | | | Conclusion |
|---|---|---|---|---|---|---|---|---|---|---|---|
| Appartement n°11 | Vol 6 (SDB) | Revêtement de mur | Colle de carrelage (faïence blanche sdb) | P7 | Réalisation d'un prélèvement | | 002LQ0013<br>35 n°7 - 1 -<br>002LQ0013<br>35 n°7 - 2 | P7<br>Phase 1 | Colle beige + couche plâtreuse blanche non séparable + peintures multiples non séparable | Négatif | Négatif sur analyse |

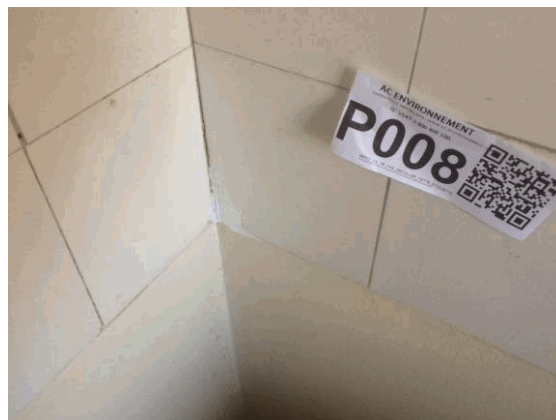
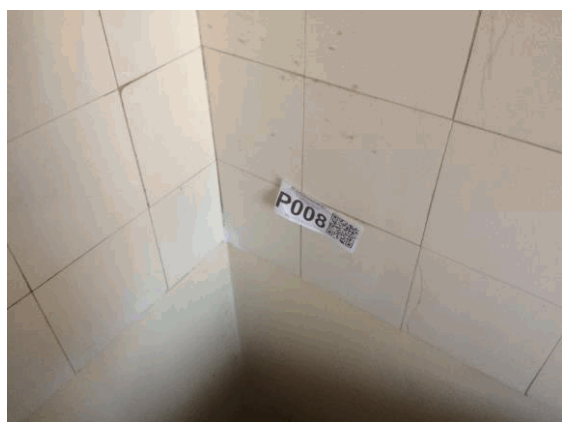
002LQ001335 n°8 - 1 (P8)

| Plan | Localisation | Composant | Partie composant | Descriptif de l'action menée | | | | Laboratoire | | | Conclusion |
|---|---|---|---|---|---|---|---|---|---|---|---|
| Appartement n°11 | Vol 2 (Cuisine) | Revêtement de mur | Colle de carrelage (faïence blanche cuisine) | P8 | Réalisation d'un prélèvement | | 002LQ0013<br>35 n°8 - 1 -<br>002LQ0013<br>35 n°8 - 2 | P8 | Colle grise + couche plâtreuse blanche non séparable | Négatif | Négatif sur analyse |

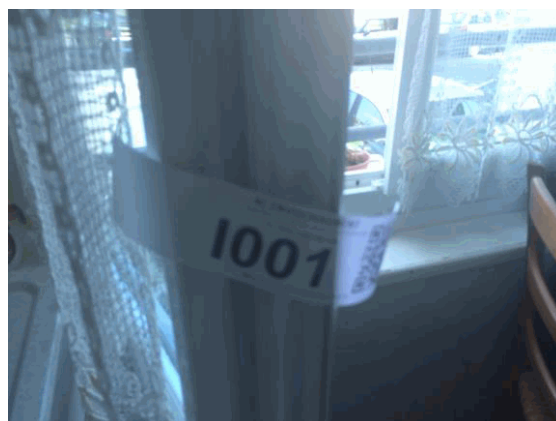
| Plan | Localisation | Composant | Partie composant | Descriptif de l'action menée | | | | Laboratoire | | | Conclusion |
|---|---|---|---|---|---|---|---|---|---|---|---|
| Appartement n°11 | Vol 2 (Cuisine) | Menuiseries | PVC 4/16/4 | I1 | | | I1 - 1 | | | | Aucun prélèvement réalisé à la demande du client sur les menuiseries PVC |
