## Rapport de mission de repérage des matériaux et produits contenant de l'amiante avant travaux

| Adresse : | 12 RUE DE LA FLEURIERE - LES ARCHIVES |
| Date du repérage : | 14/06/2017 |
| Désignation : | Appartement n° 13 de type 4 situé au 01 er étage |

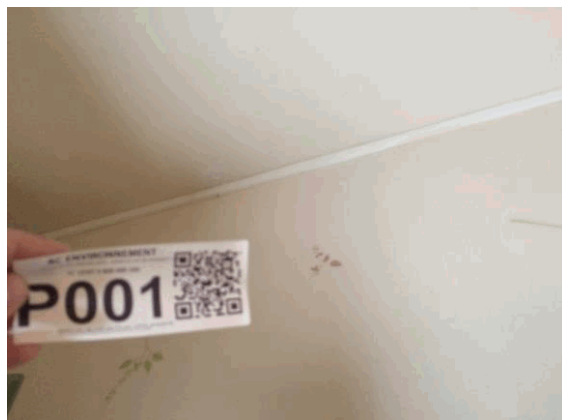
002HD001553 n°1 - 1 (P1)

| Plan | Localisation | Composant | Partie composant | Descriptif de l'action menée | | | | Laboratoire | | | Conclusion |
|---|---|---|---|---|---|---|---|---|---|---|---|
| Appartement n°13 | Vol 6 (W.C) | Plafonds | Enduit plâtre (Plafond pièces humides) | P1 | Réalisation d'un prélèvement | | 002HD0015<br>53 n°1 - 1 | P1 | Enduit plâtreux blanc en vrac + peintures multiples non séparable | Négatif | Négatif sur analyse |

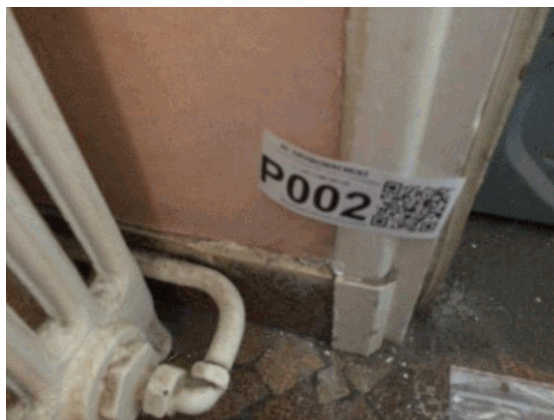
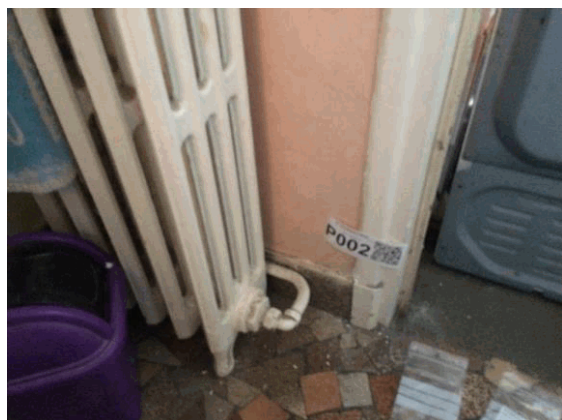
002HD001553 n°2 - 1 (P2)

| Plan | Localisation | Composant | Partie composant | Descriptif de l'action menée | | | | Laboratoire | | | Conclusion |
|---|---|---|---|---|---|---|---|---|---|---|---|
| Appartement n°13 | Vol 7 (SDB) | Murs et cloisons | Enduit plâtre (Porteur pièces humides) | P2 | Réalisation d'un prélèvement | | 002HD00153 n°2 - 1 - 002HD00153 n°2 - 2 | P2 | Enduit plâtreux blanc en vrac + peintures multiples non séparable | Négatif | Négatif sur analyse |

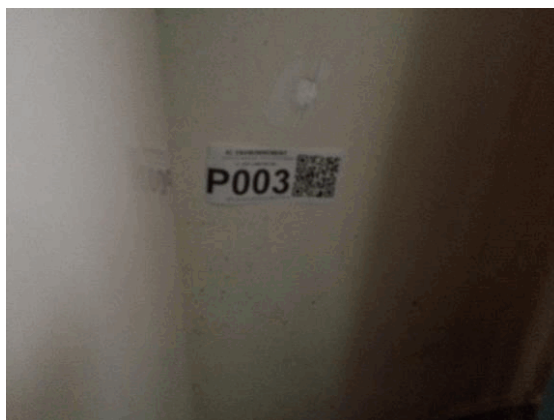
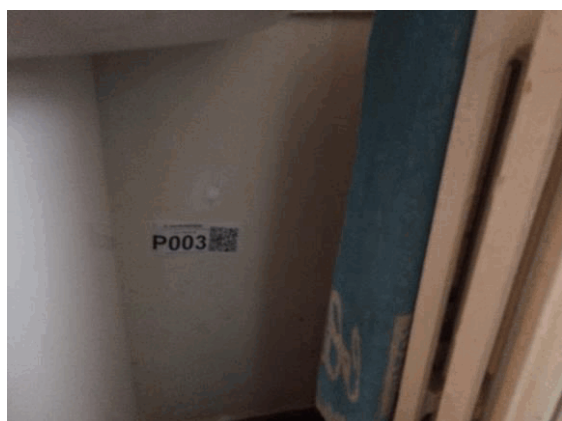
002HD001553 n°3 - 1 (P3)

| Plan | Localisation | Composant | Partie composant | Descriptif de l'action menée | | | | Laboratoire | | | Conclusion |
|---|---|---|---|---|---|---|---|---|---|---|---|
| Appartement n°13 | Vol 7 (SDB) | Murs et cloisons | Enduit plâtre Cloison pièces humides (plâtre sur brique rouge) | P3 | Réalisation d'un prélèvement | | 002HD00153 n°3 - 1 - 002HD00153 n°3 - 2 | P3 | Enduit plâtreux blanc en vrac + peintures multiples non séparable | Négatif | Négatif sur analyse |

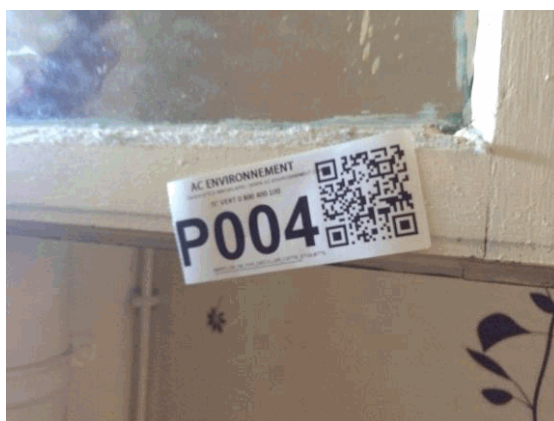
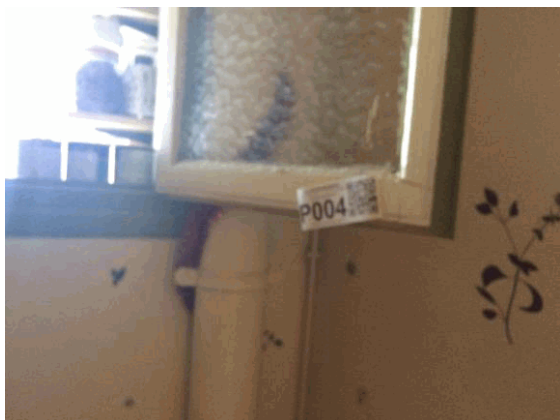
002HD001553 n°4 - 1 (P4)

| Plan | Localisation | Composant | Partie composant | Descriptif de l'action menée | | | | Laboratoire | | | Conclusion |
|---|---|---|---|---|---|---|---|---|---|---|---|
| Appartement n°13 | Vol 6 (W.C) | Menuiseries | Mastic vitrier dure beige | P4 | Réalisation d'un prélèvement | | 002HD00153 n°4 - 1 - 002HD00153 n°4 - 2 | P4 | Matériau beige en vrac + peinture en faible quantité non séparable | Négatif | Négatif sur analyse |

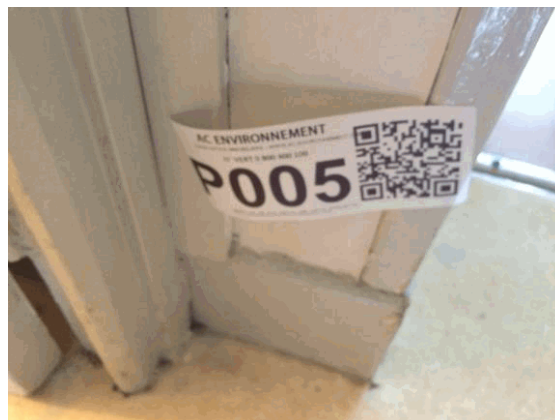
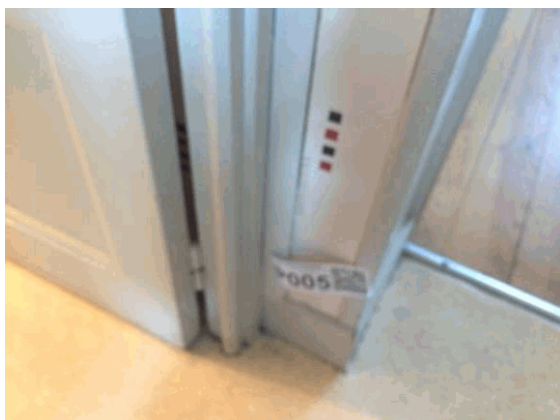
002HD001553 n°5 - 1 (P5)

| Plan | Localisation | Composant | Partie composant | Descriptif de l'action menée | | | | Laboratoire | | | Conclusion |
|---|---|---|---|---|---|---|---|---|---|---|---|
| Appartement n°13 | Vol 9 (Entrée) | Murs et cloisons | Enduit plâtre (Porteur pièces sèches) | P5 | Réalisation d'un prélèvement | | 002HD00153 n°5 - 1 - 002HD00153 n°5 - 2 | P5 | Enduit plâtreux blanc en vrac + peinture non séparable + papier non séparable | Négatif | Négatif sur analyse |

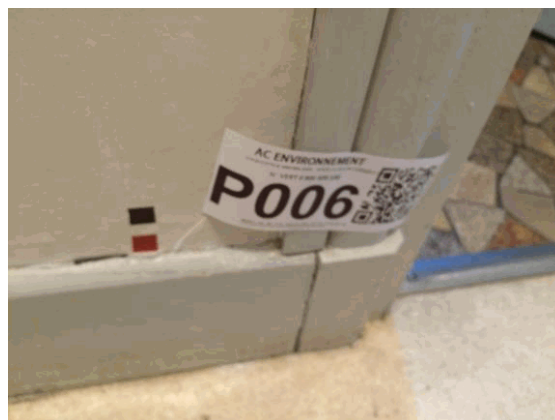
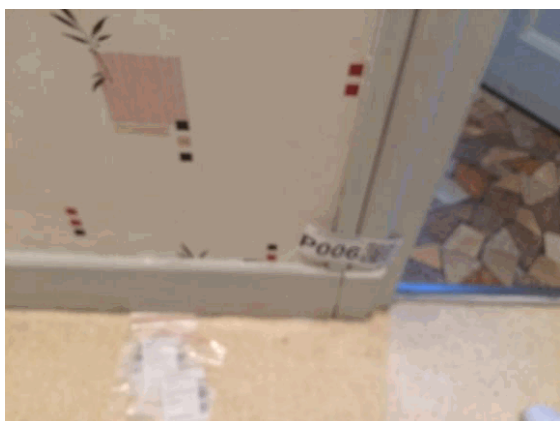
002HD001553 n°6 - 1 (P6)

| Plan | Localisation | Composant | Partie composant | Descriptif de l'action menée | | | | Laboratoire | | | Conclusion |
|---|---|---|---|---|---|---|---|---|---|---|---|
| Appartement n°13 | Vol 10 (Dégagement) | Murs et cloisons | Enduit plâtre Cloison pièces sèches (plâtre sur brique rouge) | P6 | Réalisation d'un prélèvement | | 002HD0015<br>53 n°6 - 1 - 002HD0015<br>53 n°6 - 2 | P6 | Enduit plâtreux blanc en vrac + peinture non séparable | Négatif | Négatif sur analyse |

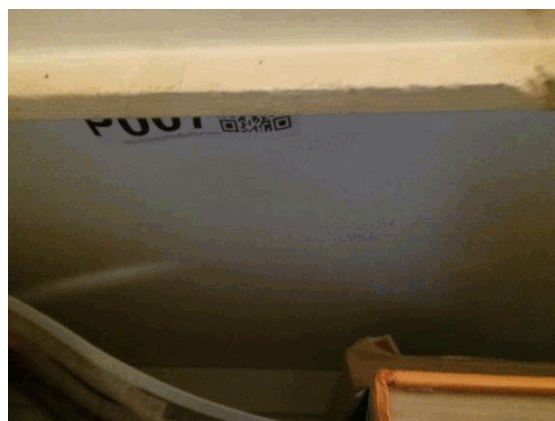
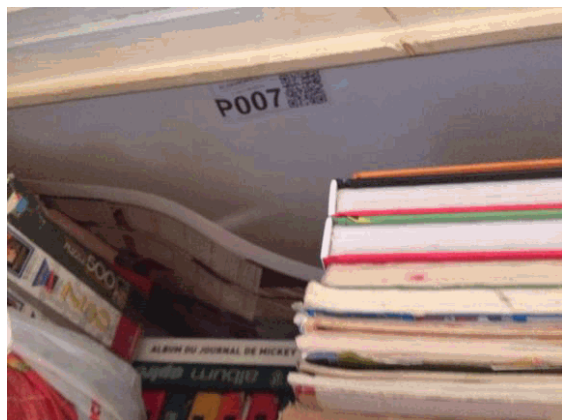
002HD001553 n°7 - 1 (P7)

| Plan | Localisation | Composant | Partie composant | Descriptif de l'action menée | | | | Laboratoire | | | Conclusion |
|---|---|---|---|---|---|---|---|---|---|---|---|
| Appartement n°13 | Vol 10 (Dégagement) | Plafonds | Enduit plâtre (Plafond pièces sèches) | P7 | Réalisation d'un prélèvement | | 002HD0015<br>53 n°7 - 1 -<br>002HD0015<br>53 n°7 - 2 | P7 | Enduit plâtreux blanc en vrac + peinture non séparable | Négatif | Négatif sur analyse |

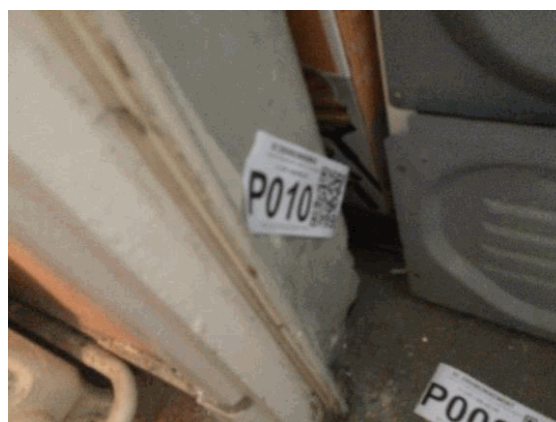
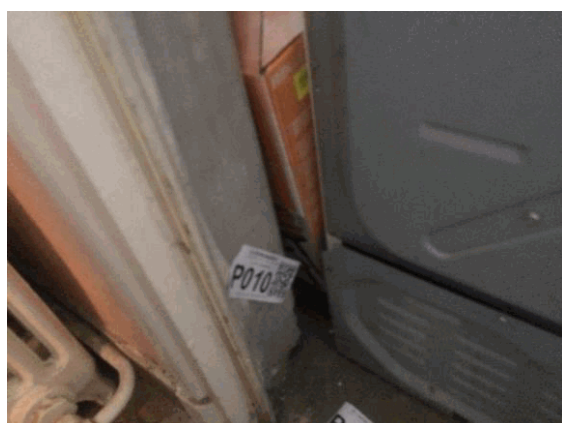
002HD001553 n°10 - 1 (P10)

| Plan | Localisation | Composant | Partie composant | Descriptif de l'action menée | | | | Laboratoire | | | Conclusion |
|---|---|---|---|---|---|---|---|---|---|---|---|
| Appartement n°13 | Vol 5 (Loggia) | Murs et cloisons | Enduit ciment loggia | P10 | Réalisation d'un prélèvement | | 002HD0015<br>53 n°10 - 1 - 002HD0015<br>53 n°10 - 2 | P10 | Enduit compact gris hétérogène avec poussières + peinture en faible quantité non séparable | Négatif | Négatif sur analyse |

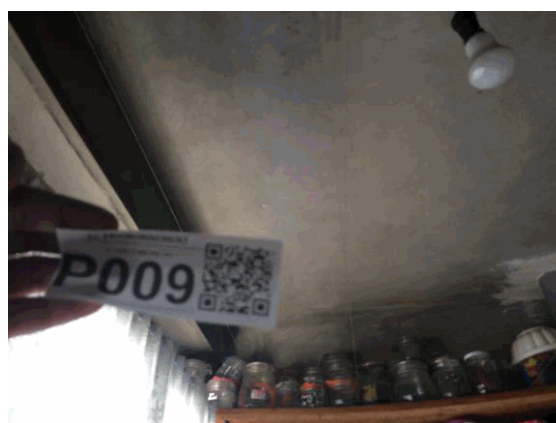
002HD001553 n°9 - 1 (P9)

| Plan | Localisation | Composant | Partie composant | Descriptif de l'action menée | | | | Laboratoire | | | Conclusion |
|---|---|---|---|---|---|---|---|---|---|---|---|
| Appartement n°13 | Vol 5 (Loggia) | Plafonds | Enduit ciment (plafond loggia) | P9 | Réalisation d'un prélèvement | | 002HD0015<br>53 n°9 - 1 | P9 | Enduit gris en vrac | Négatif | Négatif sur analyse |

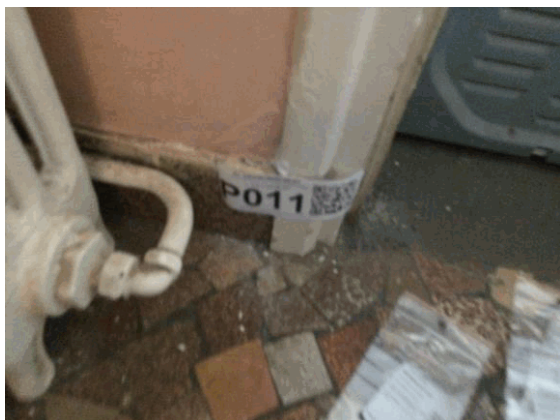
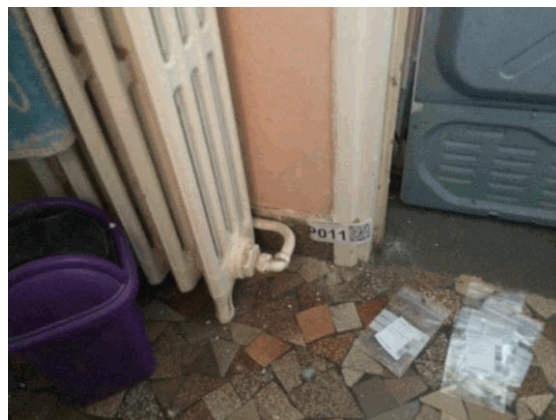
002HD001553 n°11 - 1 (P11)

| Plan | Localisation | Composant | Partie composant | Descriptif de l'action menée | | | | Laboratoire | | | Conclusion |
|---|---|---|---|---|---|---|---|---|---|---|---|
| Appartement n°13 | Vol 7 (SDB) | Revêtement de mur | Colle de carrelage (plinthe beige tacheté rouge) | P11 | Réalisation d'un prélèvement | | 002HD0015<br>53 n°11 - 1<br>-<br>002HD0015<br>53 n°11 - 2 | P11 | Colle grise en vrac | Négatif | Négatif sur analyse |

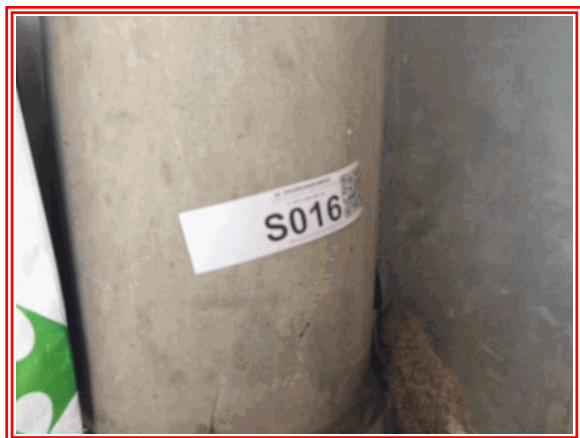
S16 - 1 (A16)

| Localisation | Catégorie | Composant | Partie de composant | Sur avis / réf pré. |
|---|---|---|---|---|
| Vol 5 (Loggia) | Conduits, canalisations et équipements | Vide ordure | Conduit en fibres-ciment | S16 |

| Plan | Localisation | Composant | Partie composant | Descriptif de l'action menée | | | | Laboratoire | | | Conclusion |
|---|---|---|---|---|---|---|---|---|---|---|---|
| Appartement n°13 | Vol 5 (Loggia) | Vide ordure | Conduit en fibres-ciment | S16 | Réalisation d'un sondage | | S16 - 1 | | | | Présence sur jugement personnel de l'opérateur de repérage |

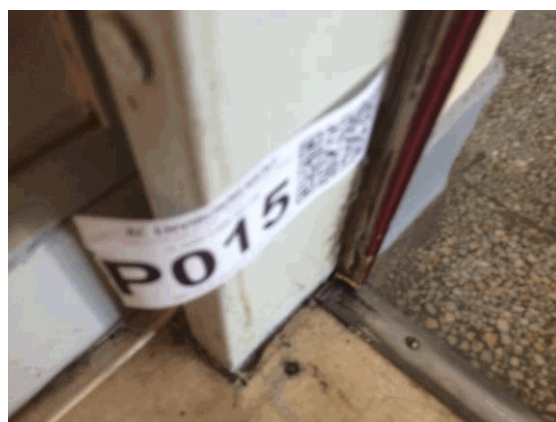
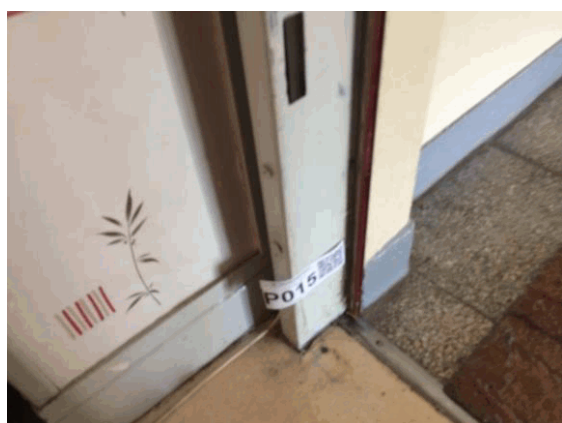
002HD001553 n°15 - 1 (P15)

| Plan | Localisation | Composant | Partie composant | Descriptif de l'action menée | | | | Laboratoire | | | Conclusion |
|---|---|---|---|---|---|---|---|---|---|---|---|
| Appartement n°13 | Vol 9 (Entrée) | Menuiseries | Joit porte d'entrée | P15 | Réalisation d'un prélèvement | | 002HD0015<br>53 n°15 - 1 - 002HD0015<br>53 n°15 - 2 | P15 | Matériau souple blanc avec poussières + peintures multiples non séparable | Négatif | Négatif sur analyse |

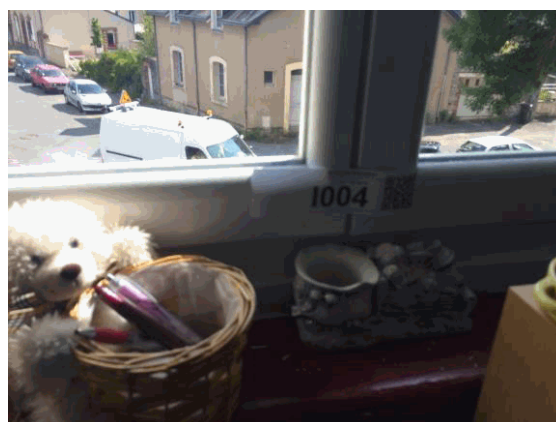
| Localisation | Matériau | Justification |
|---|---|---|
| Vol 8 (Cuisine) | PVC 4/16/4 | Aucun prélèvement réalisé à la demande du client sur les menuiseries PVC |

| Plan | Localisation | Composant | Partie composant | Descriptif de l'action menée | | | | Laboratoire | | | Conclusion |
|---|---|---|---|---|---|---|---|---|---|---|---|
| Appartement n°13 | Vol 8 (Cuisine) | Menuiseries | PVC 4/16/4 | I4 | | | I4 - 1 | | | | Aucun prélèvement réalisé à la demande du client sur les menuiseries PVC |
