Rapport de mission de repérage des matériaux et produits contenant de l'amiante avant travaux

Adresse :	12 RUE DE LA FLEURIERE - LES ARCHIVES
CP - Ville :	53000 LAVAL
Référence client :	_00005000010000200018_
Date du repérage :	14/06/2017
Désignation :	Appartement n° 18 de type 4 situé au 03 ème étage

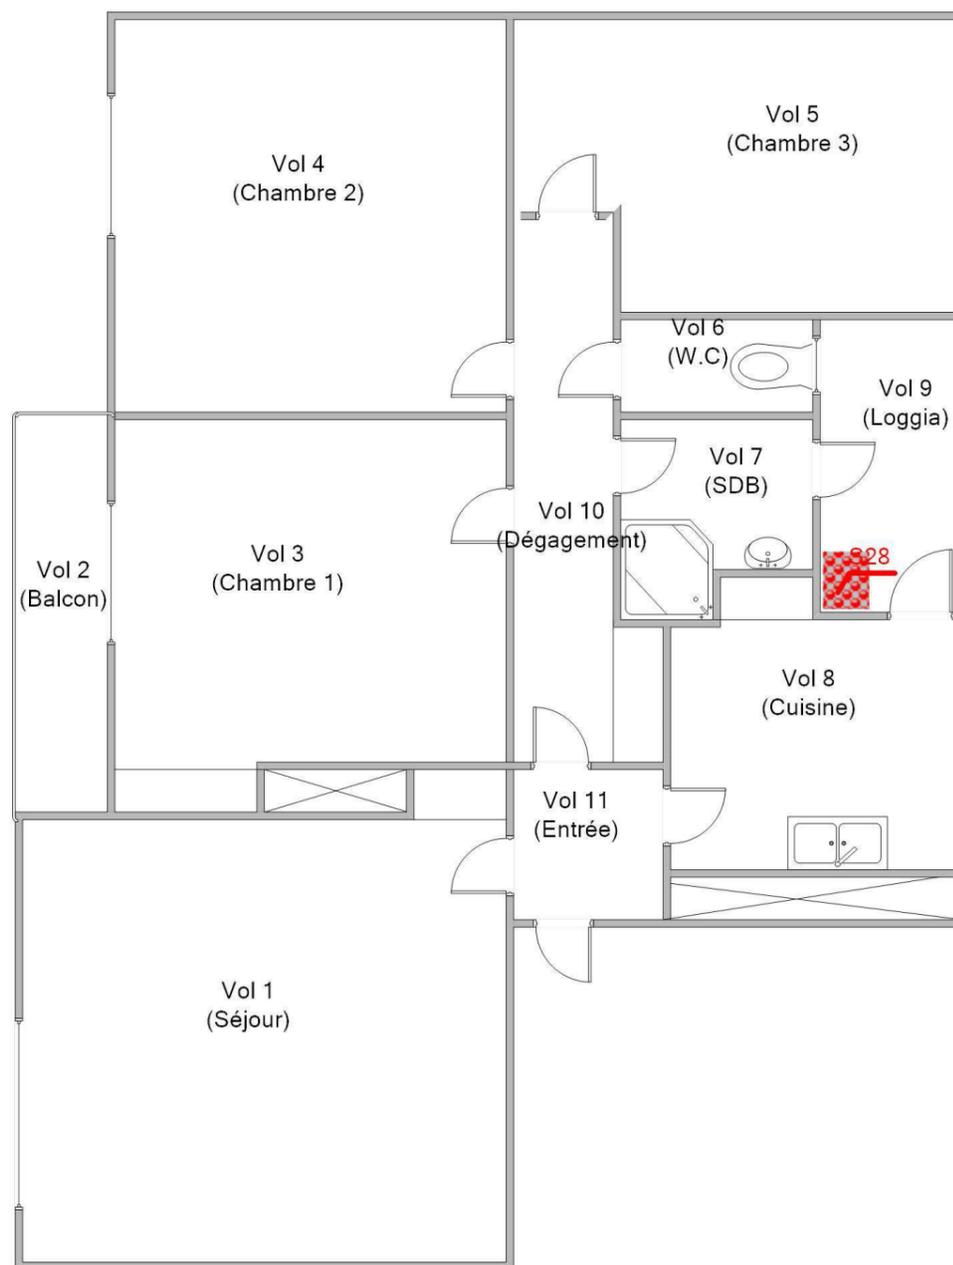
APPARTEMENT N°18 - MPCA TOUTES CATÉGORIES CONFONDUES

S28: Conduit en fibres-ciment

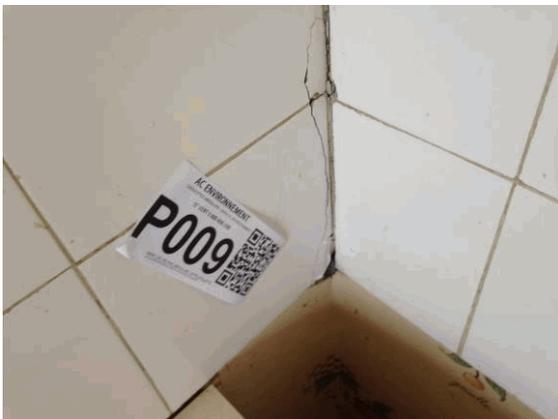
002HD001554 n°9 - 1 (P9)

Appartement n°18	Vol 8 (Cuisine)	Revêtement de mur	Colle de carrelage (faïence cuisine)	P9	Réalisation d'un prélèvement		002HD00154 n°9 - 1 - 002HD00154 n°9 - 2	P9 Phase 1	Colle grise en vrac + joint cassant en faible quantité + peinture en faible quantité	Négatif	Négatif sur analyse

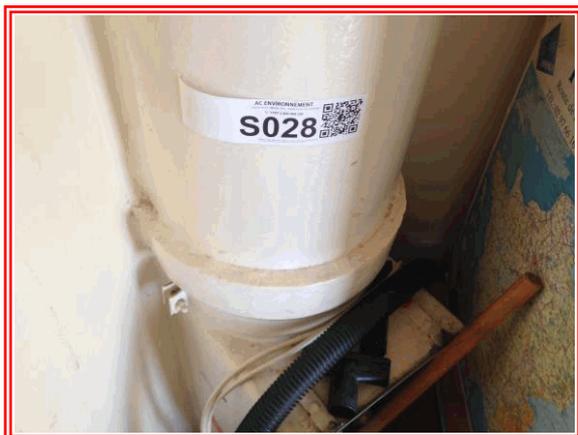
S28 - 1 (A28)

Localisation	Catégorie	Composant	Partie de composant	Sur avis / réf pré.
Vol 9 (Loggia)	Conduits, canalisations et équipements	Vide ordure	Conduit en fibres-ciment	S28

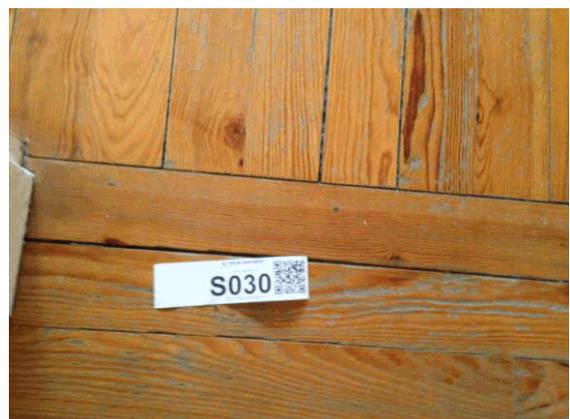
S30 - 1 (A30)

Appartement n°18	Vol 11 (Entrée)	Revêtement de sol	Parquet bois	S30			S30 - 1				Matériau ne contenant pas d'amiante par nature
