## Rapport de mission de repérage des matériaux et produits contenant de l'amiante avant travaux

Adresse :	12 RUE DE LA FLEURIERE - LES ARCHIVES
CP - Ville :	53000 LAVAL
Référence client :	_00005000010000200020_
Date du repérage :	15/06/2017
Désignation :	Appartement n° 20 de type 4 situé au 04 ème étage

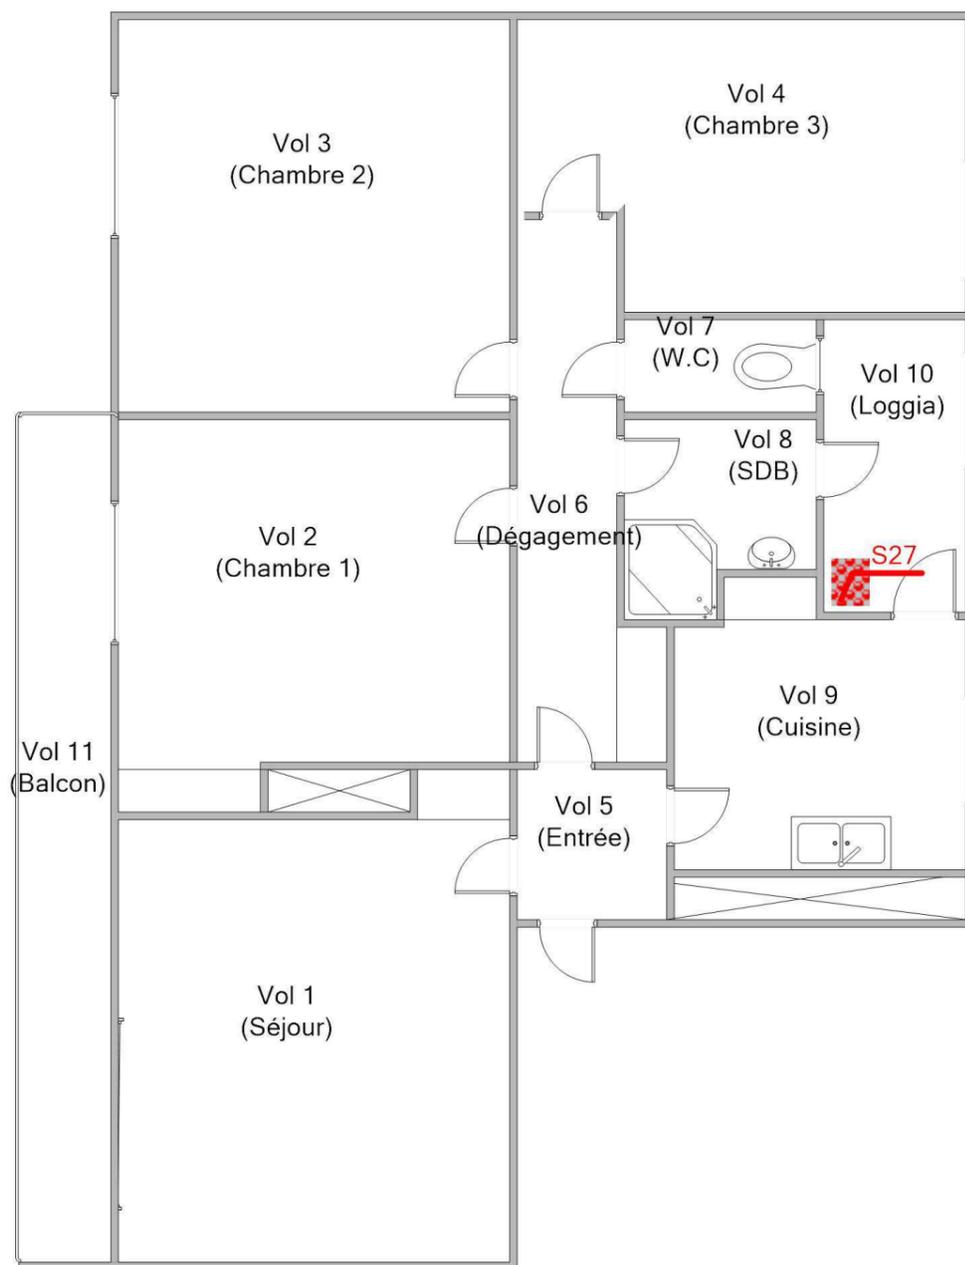
**APPARTEMENT N°20 - MPCA TOUTES CATÉGORIES CONFONDUES**

S27: Conduit en fibres-ciment

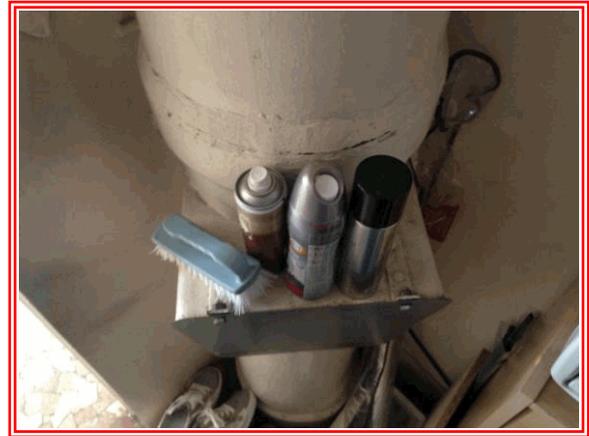
S27 - 1 (A27)

Localisation	Catégorie	Composant	Partie de composant	Sur avis / réf pré.
Vol 10 (Loggia)	Conduits, canalisations et équipements	Vide ordure	Conduit en fibres-ciment	S27
