## Rapport de mission de repérage des matériaux et produits contenant de l'amiante avant travaux

Adresse :	10 RUE DE LA FLEURIERE - LES ARCHIVES
CP - Ville :	53000 LAVAL
Référence client :	_00005000010000300021_
Date du repérage :	14/06/2017
Désignation :	Appartement n° 21 de type 4 situé au RDC

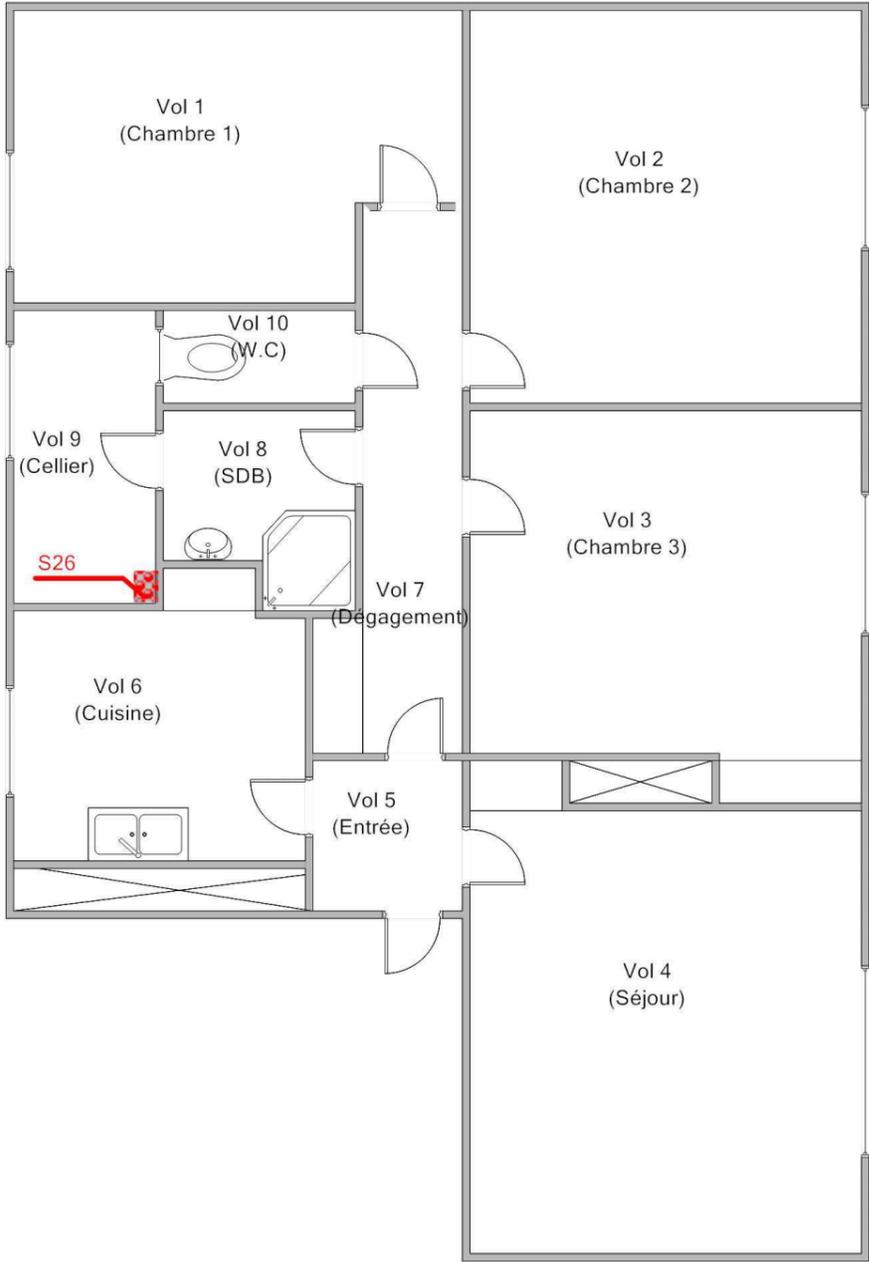
**APPARTEMENT N°21 - MPCA TOUTES CATÉGORIES CONFONDUES**

S26: Conduit en fibres-ciment

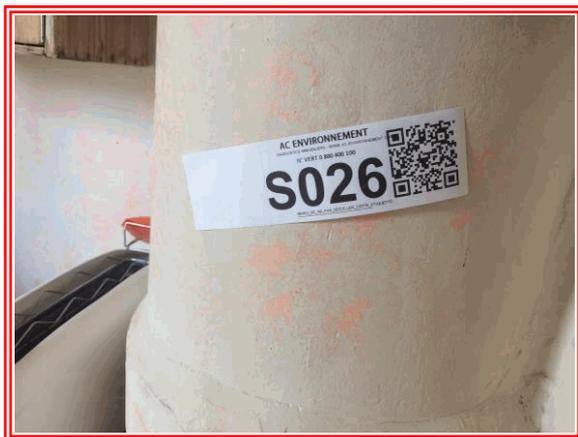
S26 - 1 (A26)

Localisation	Catégorie	Composant	Partie de composant	Sur avis / réf pré.
Vol 9 (Cellier)	Conduits, canalisations et équipements	Vide ordure	Conduit en fibres-ciment	S26
