## Rapport de mission de repérage des matériaux et produits contenant de l'amiante avant travaux

| Adresse : | 10 RUE DE LA FLEURIERE - LES ARCHIVES |
| Date du repérage : | 14/06/2017 |
| Désignation : | Appartement n° 24 de type 4 situé au 01 er étage |

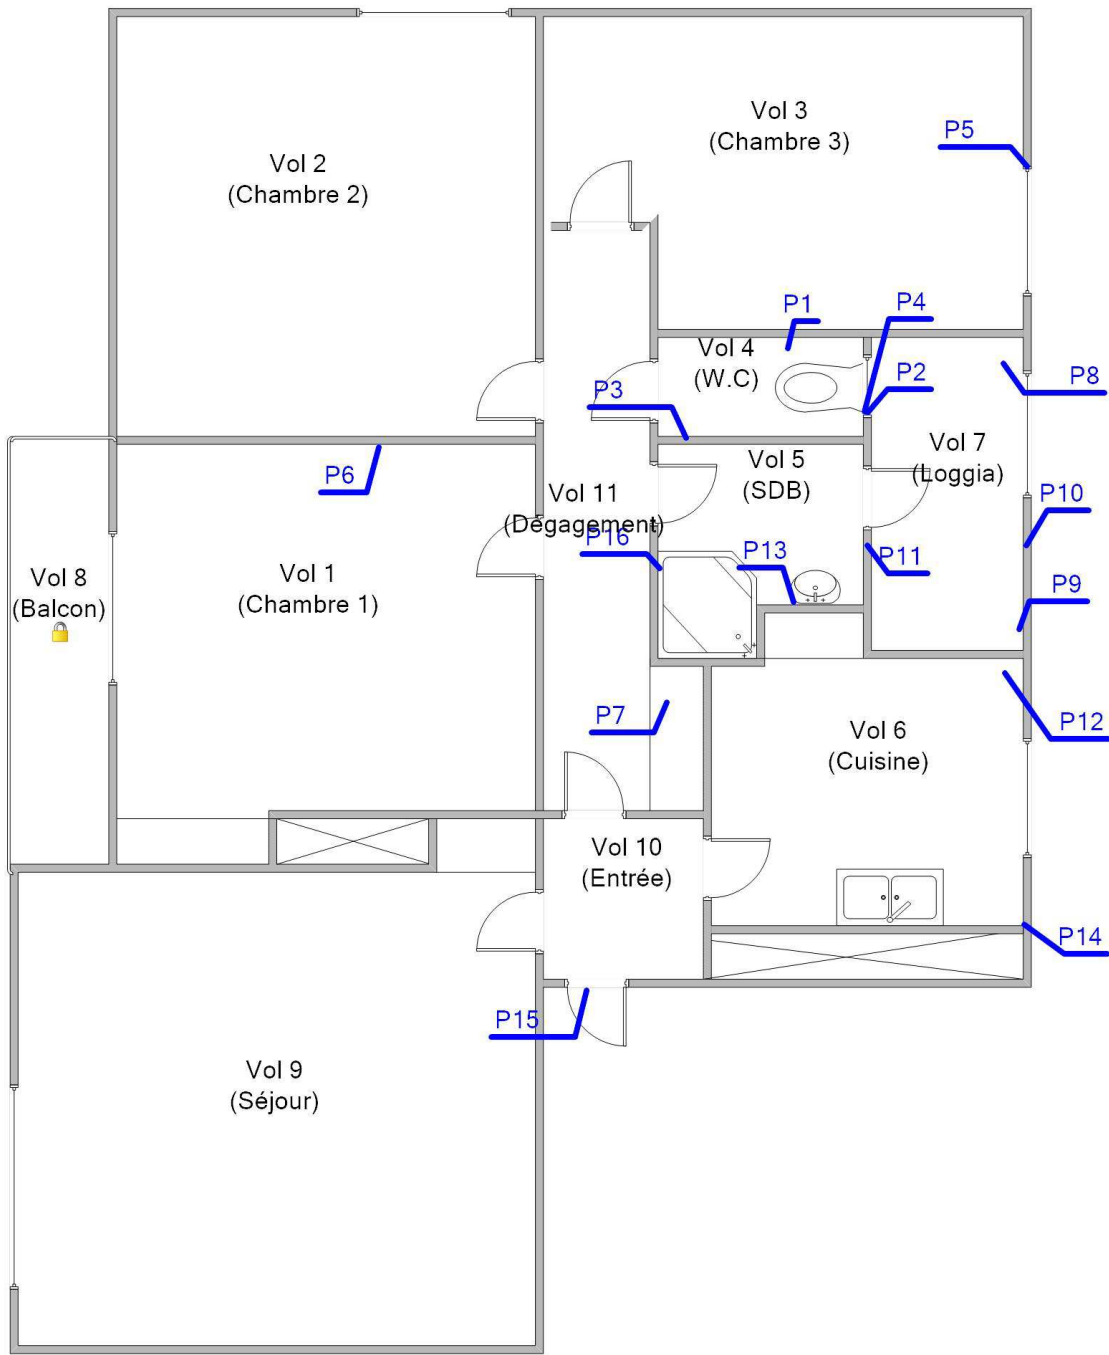
S21: Conduit en fibres-ciment

| Localisation | Catégorie | Composant | Partie de composant | Sur avis / réf pré. |
|---|---|---|---|---|
| Vol 7 (Loggia) | Conduits, canalisations et équipements | Conduit air | Conduit en fibres-ciment | S21 |

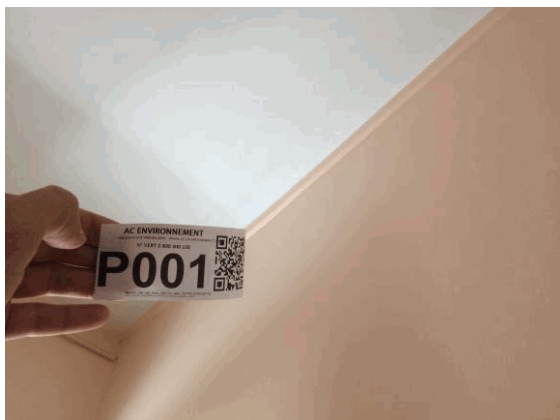
002HD001552 n°1 - 1 (P1)

| Plan | Localisation | Composant | Partie composant | Descriptif de l'action menée | | | | Laboratoire | | | Conclusion |
|---|---|---|---|---|---|---|---|---|---|---|---|
| Appartement n°24 | Vol 4 (W.C) | Plafonds | Enduit plâtre (Plafond pièces humides) | P1 | Réalisation d'un prélèvement | | 002HD0015<br>52 n°1 - 1 | P1 | Enduit plâtreux blanc en vrac + peinture non séparable | Négatif | Négatif sur analyse |

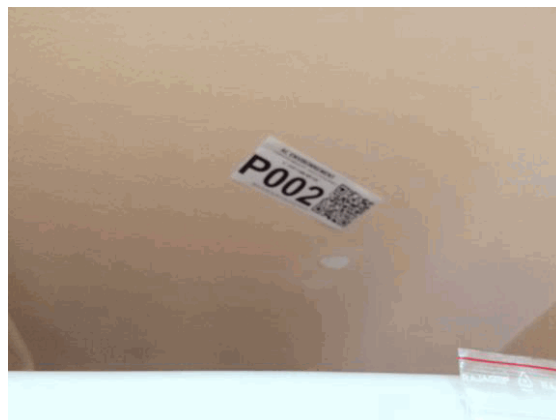
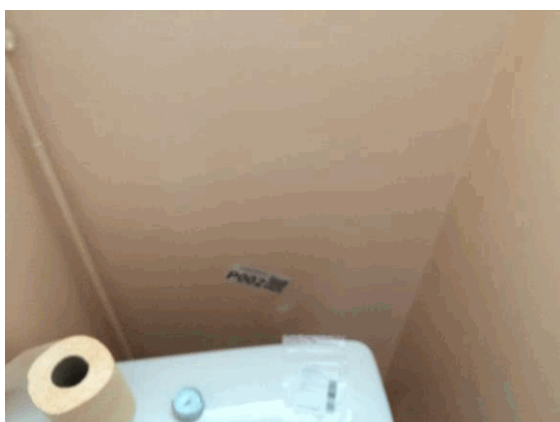
| Plan | Localisation | Composant | Partie composant | Descriptif de l'action menée | | | | Laboratoire | | | Conclusion |
|---|---|---|---|---|---|---|---|---|---|---|---|
| Appartement n°24 | Vol 4 (W.C) | Murs et cloisons | Enduit plâtre (Porteur pièces humides) | P2 | Réalisation d'un prélèvement | | 002HD0015<br>52 n°2 - 1 -<br>002HD0015<br>52 n°2 - 2 | P2 | Enduit plâtreux blanc en vrac + peintures multiples non séparable | Négatif | Négatif sur analyse |

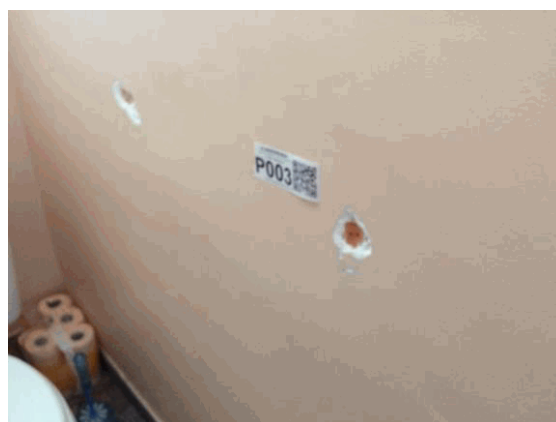
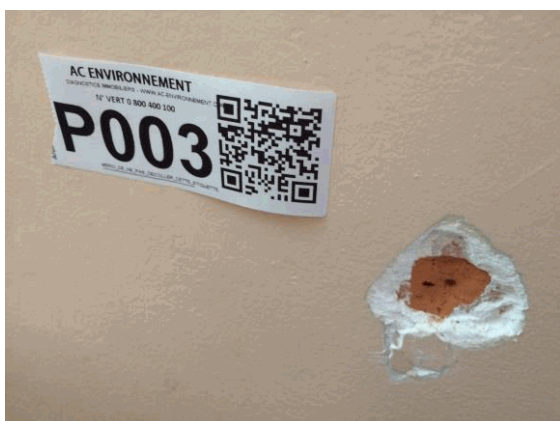
| Plan | Localisation | Composant | Partie composant | Descriptif de l'action menée | | | | Laboratoire | | | Conclusion |
|---|---|---|---|---|---|---|---|---|---|---|---|
| Appartement n°24 | Vol 4 (W.C) | Murs et cloisons | Enduit plâtre Cloison pièces humides (plâtre sur brique rouge) | P3 | Réalisation d'un prélèvement | | 002HD0015<br>52 n°3 - 1 -<br>002HD0015<br>52 n°3 - 2 | P3 | Enduit plâtreux blanc en vrac + matériau compact gris en faible quantité non séparable | Négatif | Négatif sur analyse |

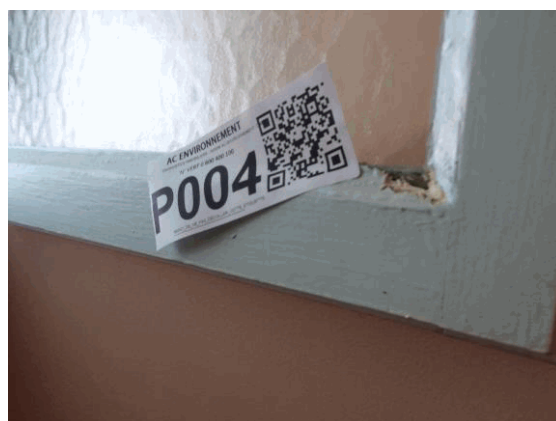
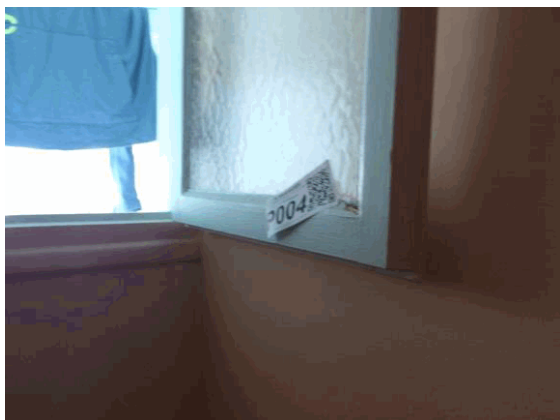
| Plan | Localisation | Composant | Partie composant | Descriptif de l'action menée | | | | Laboratoire | | | Conclusion |
|---|---|---|---|---|---|---|---|---|---|---|---|
| Appartement n°24 | Vol 4 (W.C) | Menuiseries | Mastic vitrier dure beige | P4 | Réalisation d'un prélèvement | | 002HD0015<br>52 n°4 - 1 -<br>002HD0015<br>52 n°4 - 2 | P4 | Matériau beige en vrac + peinture non séparable | Négatif | Négatif sur analyse |

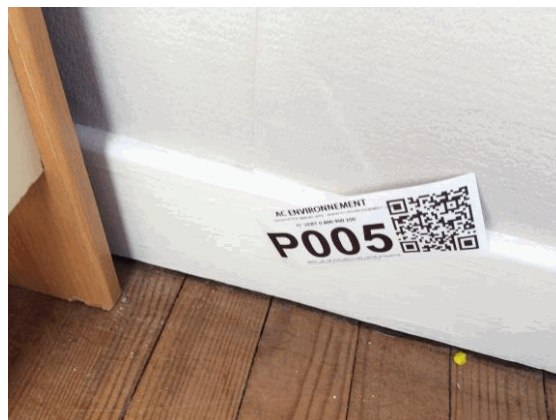
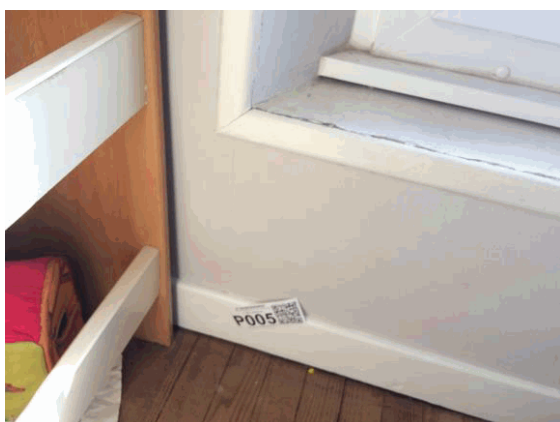
| Plan | Localisation | Composant | Partie composant | Descriptif de l'action menée | | | | Laboratoire | | | Conclusion |
|---|---|---|---|---|---|---|---|---|---|---|---|
| Appartement n°24 | Vol 3 (Chambre 3) | Murs et cloisons | Enduit plâtre (Porteur pièces sèches) | P5 | Réalisation d'un prélèvement | | 002HD0015<br>52 n°5 - 1 -<br>002HD0015<br>52 n°5 - 2 | P5 | Enduit plâtreux blanc en vrac + peinture en faible quantité non séparable | Négatif | Négatif sur analyse |

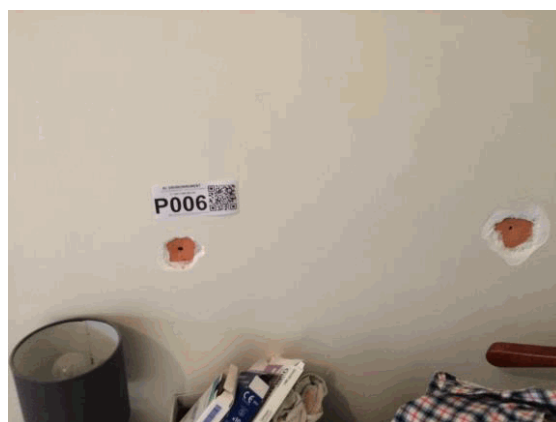
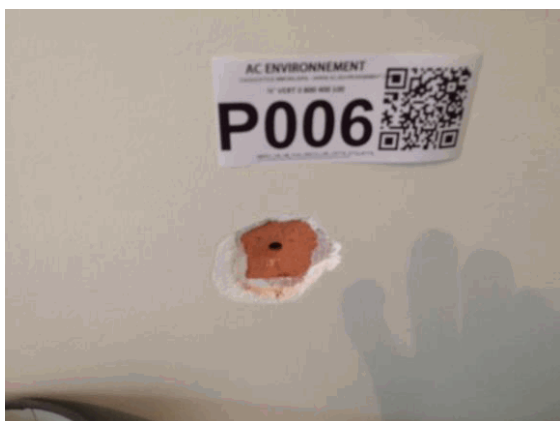
| Plan | Localisation | Composant | Partie composant | Descriptif de l'action menée | | | | Laboratoire | | | Conclusion |
|---|---|---|---|---|---|---|---|---|---|---|---|
| Appartement n°24 | Vol 1 (Chambre 1) | Murs et cloisons | Enduit plâtre<br>Cloison pièces sèches (plâtre sur brique rouge) | P6 | Réalisation d'un prélèvement | | 002HD0015<br>52 n°6 - 1 -<br>002HD0015<br>52 n°6 - 2 | P6 | Enduit plâtreux blanc en vrac + peinture en faible quantité non séparable | Négatif | Négatif sur analyse |

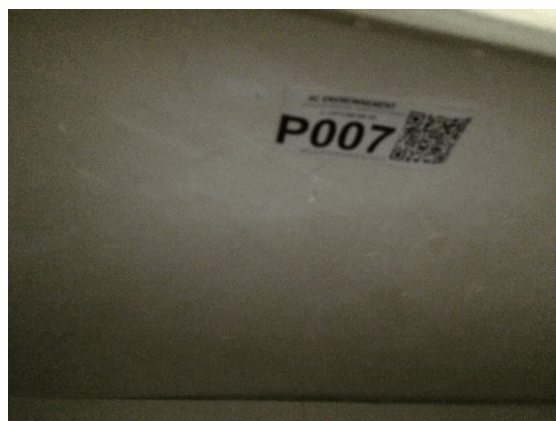
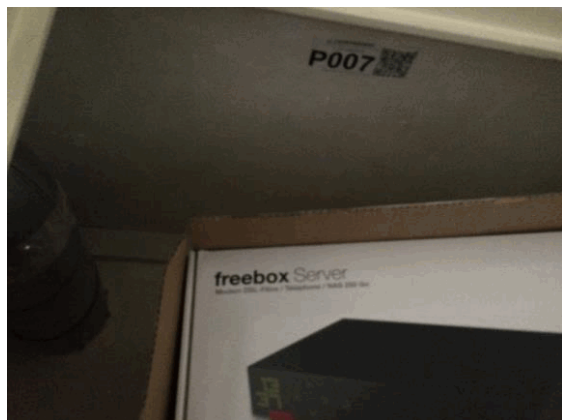
| Plan | Localisation | Composant | Partie composant | Descriptif de l'action menée | | | | Laboratoire | | | Conclusion |
|---|---|---|---|---|---|---|---|---|---|---|---|
| Appartement n°24 | Vol 11 (Dégagement) | Plafonds | Enduit plâtre (Plafond pièces sèches) | P7 | Réalisation d'un prélèvement | | 002HD0015<br>52 n°7 - 1 -<br>002HD0015<br>52 n°7 - 2 | P7 | Enduit plâtreux blanc en vrac | Négatif | Négatif sur analyse |

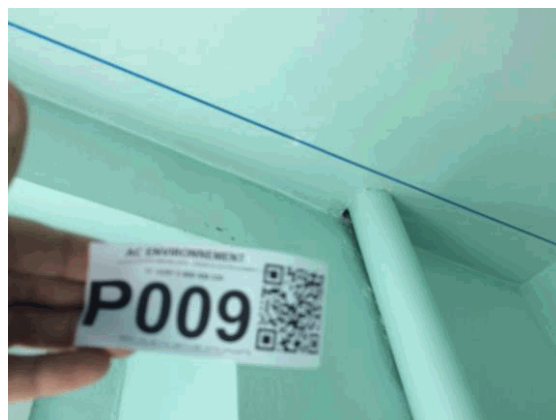
002HD001552 n°9 - 1 (P9)

| Plan | Localisation | Composant | Partie composant | Descriptif de l'action menée | | | | Laboratoire | | | Conclusion |
|---|---|---|---|---|---|---|---|---|---|---|---|
| Appartement n°24 | Vol 7 (Loggia) | Plafonds | Enduit plâtre (plafond loggia) | P9 | Réalisation d'un prélèvement | | 002HD0015<br>52 n°9 - 1 | P9 | Enduit plâtreux blanc en vrac + peinture non séparable | Négatif | Négatif sur analyse |

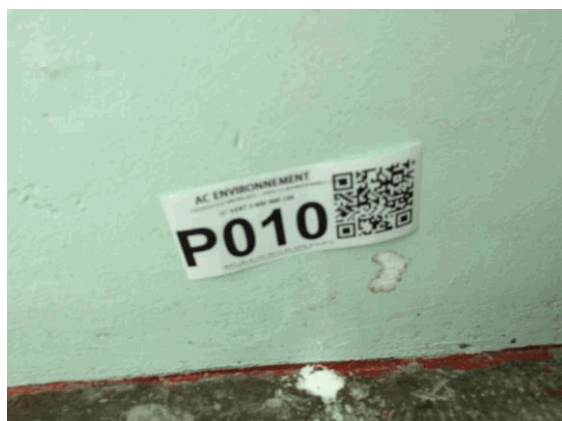
002HD001552 n°10 - 1 (P10)

| Plan | Localisation | Composant | Partie composant | Descriptif de l'action menée | | | | Laboratoire | | | Conclusion |
|---|---|---|---|---|---|---|---|---|---|---|---|
| Appartement n°24 | Vol 7 (Loggia) | Murs et cloisons | Enduit ciment<br>loggia | P10 | Réalisation d'un prélèvement | | 002HD0015<br>52 n°10 - 1 | P10 | Enduit gris en vrac + peinture non séparable | Négatif | Négatif sur analyse |

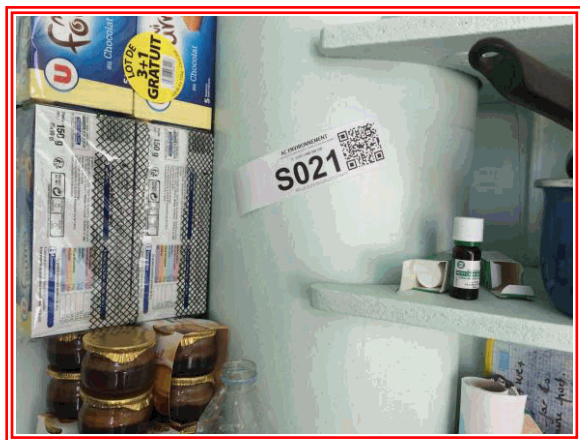
S21 - 1 (A21)

| Plan | Localisation | Composant | Partie composant | Descriptif de l'action menée | | | | Laboratoire | | | Conclusion |
|---|---|---|---|---|---|---|---|---|---|---|---|
| Appartement n°24 | Vol 7 (Loggia) | Conduit air | Conduit en fibres-ciment | S21 | Réalisation d'un sondage | | S21 - 1 | | | | Présence sur jugement personnel de l'opérateur de repérage |

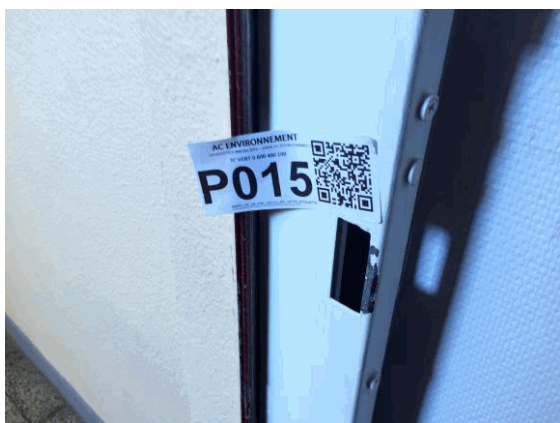
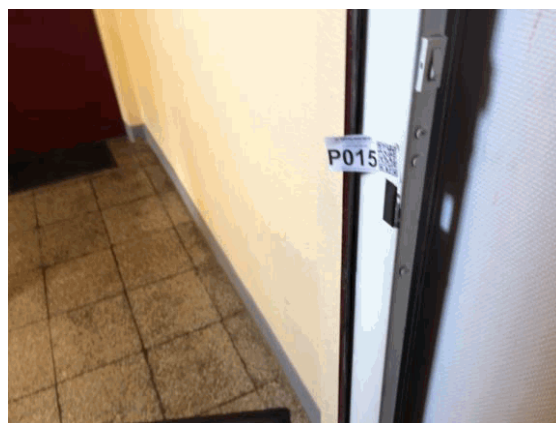
| Plan | Localisation | Composant | Partie composant | Descriptif de l'action menée | | | | Laboratoire | | | Conclusion |
|---|---|---|---|---|---|---|---|---|---|---|---|
| Appartement n°24 | Vol 10 (Entrée) | Menuiseries | Joit porte d'entrée | P15 | Réalisation d'un prélèvement | | 002HD0015<br>52 n°15 - 1 -<br>-<br>002HD0015<br>52 n°15 - 2 | P15 | Matériau souple blanc avec poussières + peintures multiples non séparable + toile fibreuse blanche non séparable | Négatif | Négatif sur analyse |

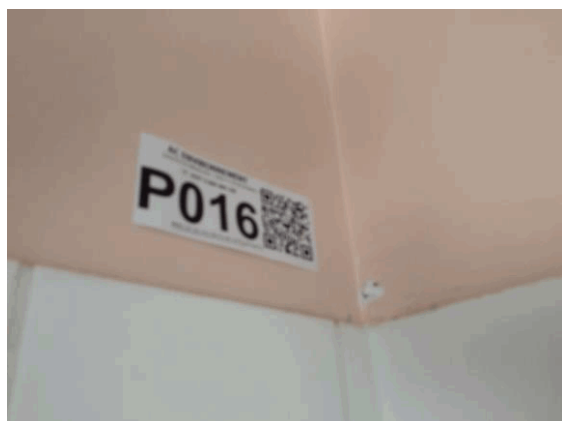
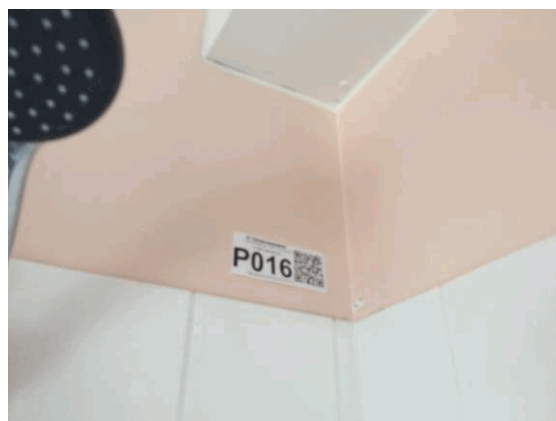
| Plan | Localisation | Composant | Partie composant | Descriptif de l'action menée | | | | Laboratoire | | | Conclusion |
|---|---|---|---|---|---|---|---|---|---|---|---|
| Appartement n°24 | Vol 5 (SDB) | Cloisons légères ou préfabriquées | Cloison et doublage plaque plâtre pièces humides | P16 | Réalisation d'un prélèvement | | 002HD001552 n°16 - 1<br>-<br>002HD001552 n°16 - 2 | P16 | Enduit plâtreux blanc en vrac + peintures multiples non séparable + carton non séparable | Négatif | Négatif sur analyse |
