## Rapport de mission de repérage des matériaux et produits contenant de l'amiante avant travaux

| Adresse : | 10 RUE DE LA FLEURIERE - LES ARCHIVES |
| Date du repérage : | 14/06/2017 |
| Désignation : | Appartement n° 29 de type 4 situé au 04 ème étage |

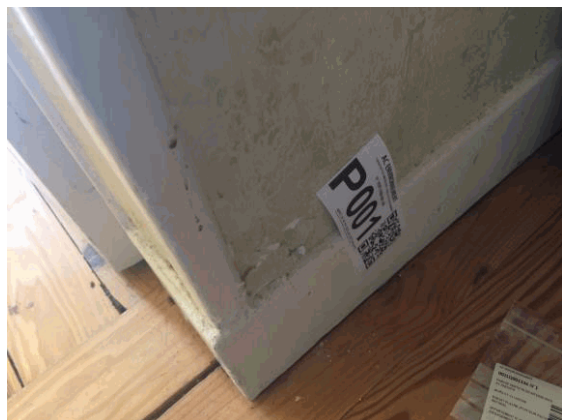
002LQ001336 n°1 - 1 (P1)

| Plan | Localisation | Composant | Partie composant | Descriptif de l'action menée | | | | Laboratoire | | | Conclusion |
|---|---|---|---|---|---|---|---|---|---|---|---|
| Appartement n°29 | Vol 7 (Dégagement) | Murs et cloisons | Enduit plâtre (porteur pièces sèches) | P1 | Réalisation d'un prélèvement | | 002LQ0013<br>36 n°1 - 1 -<br>002LQ0013<br>36 n°1 - 2 | P1 | Enduit plâtreux blanc en vrac + peinture en faible quantité non séparable | Négatif | Négatif sur analyse |

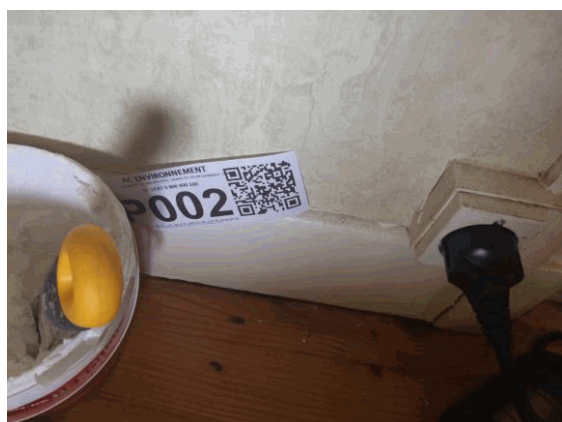
002LQ001336 n°2 - 1 (P2)

| Plan | Localisation | Composant | Partie composant | Descriptif de l'action menée | | | | Laboratoire | | | Conclusion |
|---|---|---|---|---|---|---|---|---|---|---|---|
| Appartement n°29 | Vol 7 (Dégagement) | Murs et cloisons | Enduit plâtre (cloisons pièces sèches) | P2 | Réalisation d'un prélèvement | | 002LQ0013<br>36 n°2 - 1 - 002LQ0013<br>36 n°2 - 2 | P2 | Enduit plâtreux blanc en vrac + peintures multiples non séparable | Négatif | Négatif sur analyse |

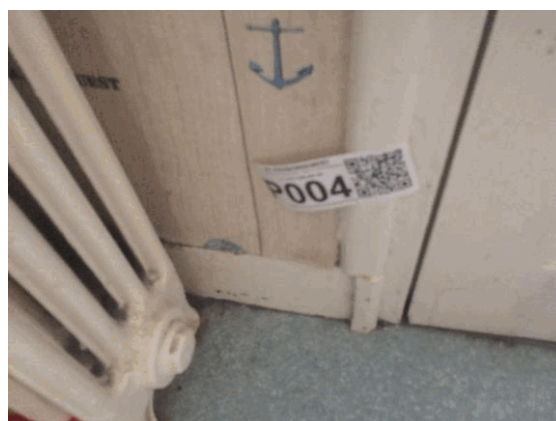
002LQ001336 n°4 - 1 (P4)

| Plan | Localisation | Composant | Partie composant | Descriptif de l'action menée | | | | Laboratoire | | | Conclusion |
|---|---|---|---|---|---|---|---|---|---|---|---|
| Appartement n°29 | Vol 6 (SDB) | Murs et cloisons | Enduit plâtre (porteur pièces humides) | P4 | Réalisation d'un prélèvement | | 002LQ0013<br>36 n°4 - 1 - 002LQ0013<br>36 n°4 - 2 | P4 | Enduit plâtreux blanc en vrac + peintures multiples non séparable | Négatif | Négatif sur analyse |

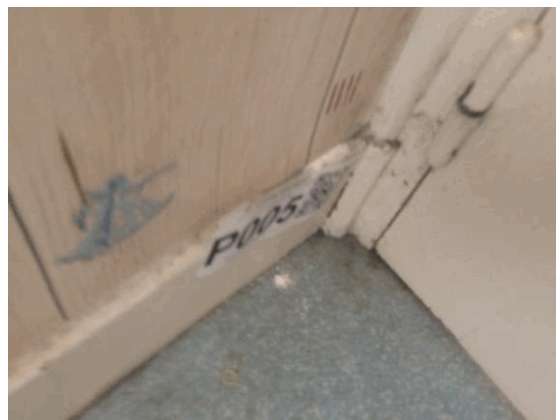
002LQ001336 n°5 - 1 (P5)

| Plan | Localisation | Composant | Partie composant | Descriptif de l'action menée | | | | Laboratoire | | | Conclusion |
|---|---|---|---|---|---|---|---|---|---|---|---|
| Appartement n°29 | Vol 6 (SDB) | Murs et cloisons | Enduit plâtre (cloisons pièces humides) | P5 | Réalisation d'un prélèvement | | 002LQ0013<br>36 n°5 - 1 - 002LQ0013<br>36 n°5 - 2 | P5 | Enduit plâtreux blanc en vrac + papier non séparable + peinture non séparable | Négatif | Négatif sur analyse |

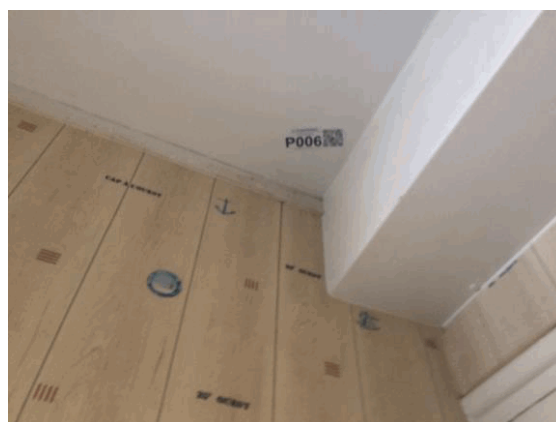
002LQ001336 n°6 - 1 (P6)

| Plan | Localisation | Composant | Partie composant | Descriptif de l'action menée | | | | Laboratoire | | | Conclusion |
|---|---|---|---|---|---|---|---|---|---|---|---|
| Appartement n°29 | Vol 6 (SDB) | Plafonds | Enduit plâtre(plafonds pièces humides) | P6 | Réalisation d'un prélèvement | | 002LQ0013<br>36 n°6 - 1 -<br>002LQ0013<br>36 n°6 - 2 | P6 | Enduit plâtreux blanc en vrac + peinture en faible quantité non séparable | Négatif | Négatif sur analyse |

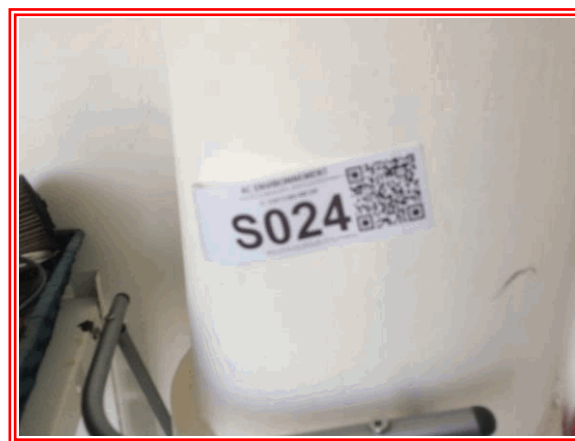
S24 - 1 (A24)

| Localisation | Catégorie | Composant | Partie de composant | Sur avis / réf pré. |
|---|---|---|---|---|
| Vol 3 (Cellier) | Conduits, canalisations et équipements | Vide ordure | Conduit en fibres-ciment | S24 |

| Plan | Localisation | Composant | Partie composant | Descriptif de l'action menée | | | | Laboratoire | | | Conclusion |
|---|---|---|---|---|---|---|---|---|---|---|---|
| Appartement n°29 | Vol 3 (Cellier) | Vide ordure | Conduit en fibres-ciment | S24 | Réalisation d'un sondage | | S24 - 1 | | | | Présence sur document |

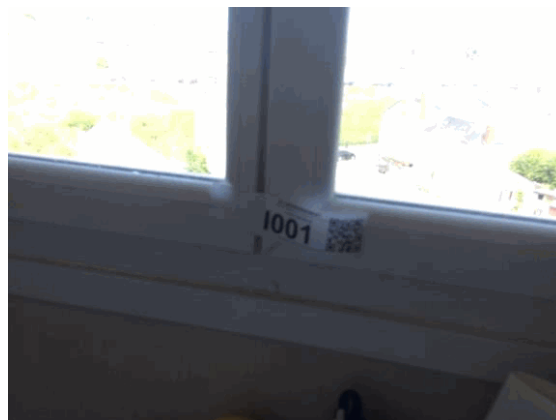
| Plan | Localisation | Composant | Partie composant | Descriptif de l'action menée | | | | Laboratoire | | | Conclusion |
|---|---|---|---|---|---|---|---|---|---|---|---|
| Appartement n°29 | Vol 2 (Cuisine) | Menuiseries | PVC 4/16/4 | I1 | | | I1 - 1 | | | | Aucun prélèvement réalisé à la demande du client sur les menuiseries PVC |

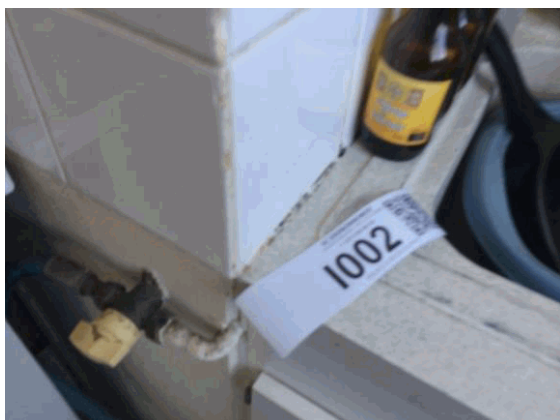
| Plan | Localisation | Composant | Partie composant | Descriptif de l'action menée | | | | Laboratoire | | | Conclusion |
|---|---|---|---|---|---|---|---|---|---|---|---|
| Appartement n°29 | Vol 2 (Cuisine) | Evier | Mastic étanchéité | I2 | | | I2 - 1 | | | | Aucun prélèvement réalisé à la demande du client sur l'ensemble des mastics des appareils sanitaires et équipements divers |

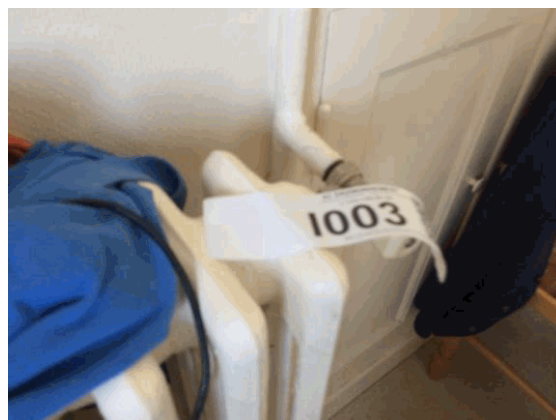
| Plan | Localisation | Composant | Partie composant | Descriptif de l'action menée | | | | Laboratoire | | | Conclusion |
|---|---|---|---|---|---|---|---|---|---|---|---|
| Appartement n°29 | Vol 2 (Cuisine) | Radiateurs | Joints | I3 | | | I3 - 1 | | | | Aucun prélèvement réalisé à la demande du client |
