## Rapport de mission de repérage des matériaux et produits contenant de l'amiante avant travaux

| Adresse : | 11 A AV.DU MAL LECLERC - LES ARCHIVES |
| Date du repérage : | 07/02/2017 |
| Désignation : | Appartement n° 31 de type 4 situé au RDC |

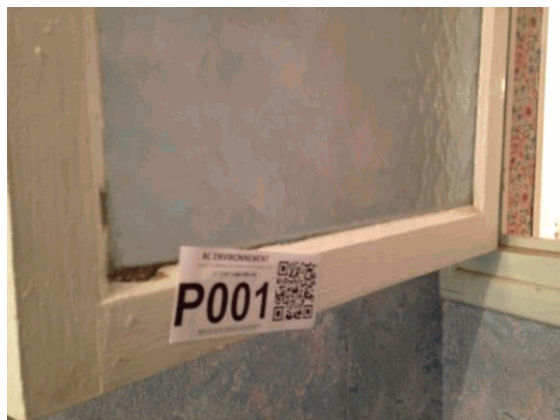
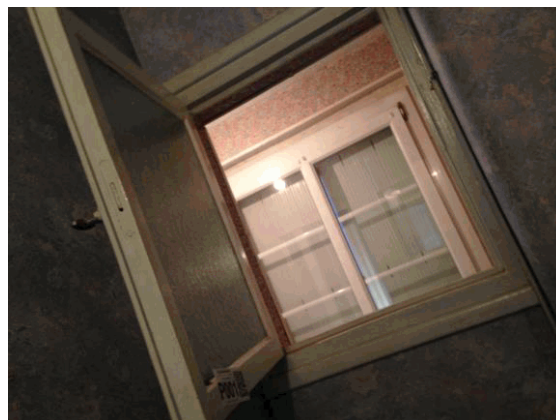
002HD001345 n°1 - 1 (P1)

| Plan | Localisation | Composant | Partie composant | Descriptif de l'action menée | | | | Laboratoire | | | Conclusion |
|---|---|---|---|---|---|---|---|---|---|---|---|
| Appartement n°31 | Vol 4 (Loggia) | Menuiseries | Mastic vitrier dur beige | P1 | Réalisation d'un prélèvement | | 002HD001345 n°1 - 1 - 002HD001345 n°1 - 2 | P1 | Matériau beige en vrac + peintures multiples non séparable | Négatif | Négatif sur analyse |

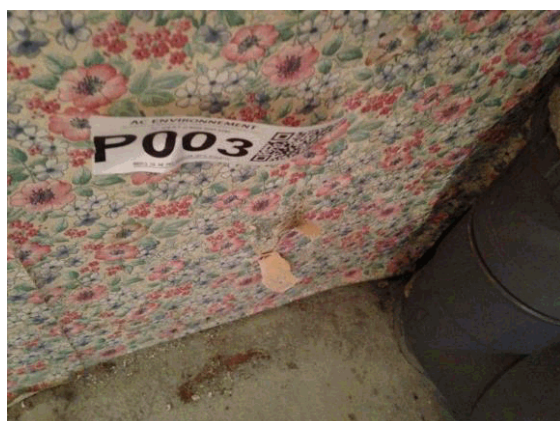
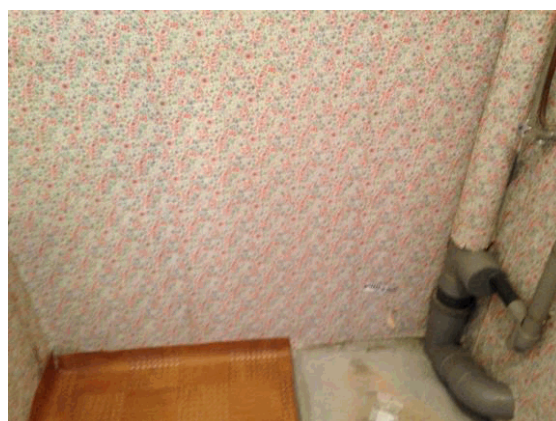
002HD001345 n°3 - 1 (P3)

| Plan | Localisation | Composant | Partie composant | Descriptif de l'action menée | | | | Laboratoire | | | Conclusion |
|---|---|---|---|---|---|---|---|---|---|---|---|
| Appartement n°31 | Vol 4 (Loggia) | Murs et cloisons | Enduit ciment | P3 | Réalisation d'un prélèvement | Porteur loggia | 002HD001345 n°3 - 1 - 002HD001345 n°3 - 2 | P3 | Enduit gris en vrac + peinture non séparable | Négatif | Négatif sur analyse |

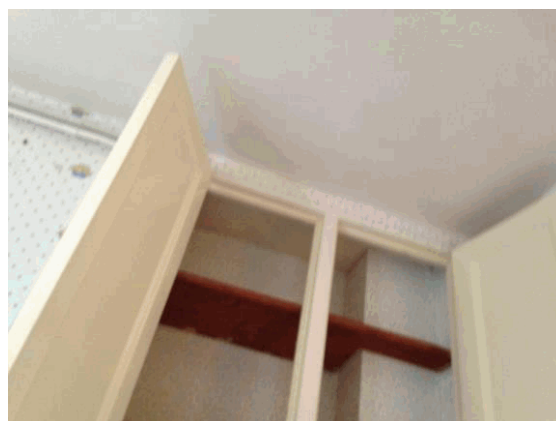
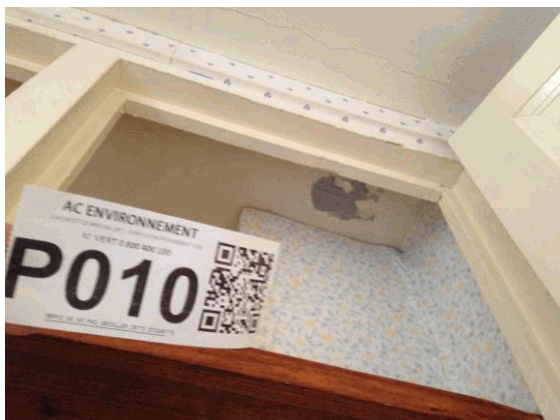
002HD001345 n°10 - 2 (P10)

| Plan | Localisation | Composant | Partie composant | Descriptif de l'action menée | | | | Laboratoire | | | Conclusion |
|---|---|---|---|---|---|---|---|---|---|---|---|
| Appartement n°31 | Vol 1 (Cuisine) | Plafonds | Enduit plâtre | P10 | Réalisation d'un prélèvement | Plafond pièces humides | 002HD001345 n°10 - 1 - 002HD001345 n°10 - 2 | P10 | Enduit plâtreux blanc + peintures multiples | Négatif | Négatif sur analyse |
| Appartement n°31 | Vol 2 (SDB) - Vol 3 (W.C) | Plafonds | Enduit plâtre | S8 - S9 | Sondage et extension de la zone homogène du prélèvement P10 | Plafond pièces humides | 002HD001345 n°10 - 1 - 002HD001345 n°10 - 2 | P10 | Enduit plâtreux blanc + peintures multiples | Négatif | Négatif sur analyse |

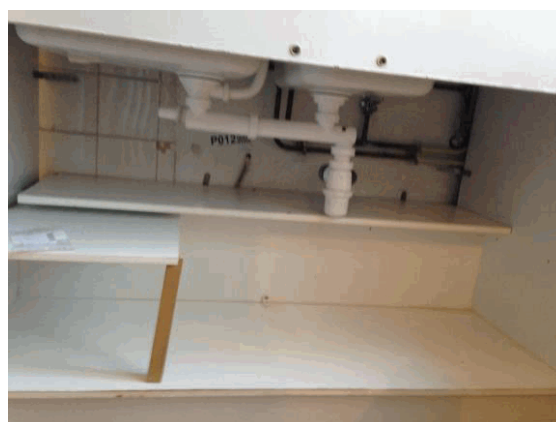
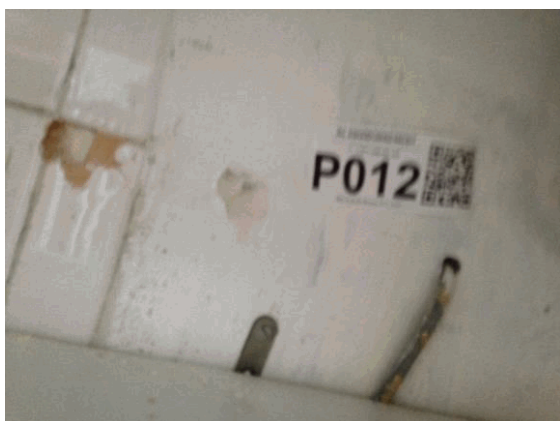
002HD001345 n°12 - 2 (P12)

| Plan | Localisation | Composant | Partie composant | Descriptif de l'action menée | | | | Laboratoire | | | Conclusion |
|---|---|---|---|---|---|---|---|---|---|---|---|
| Appartement n°31 | Vol 1 (Cuisine) | Murs et cloisons | Enduit plâtre | P12 | Réalisation d'un prélèvement | Porteur pièces sèches | 002HD001345 n°12 - 1 - 002HD001345 n°12 - 2 | P12 | Enduit plâtreux blanc en vrac + peinture non séparable | Négatif | Négatif sur analyse |

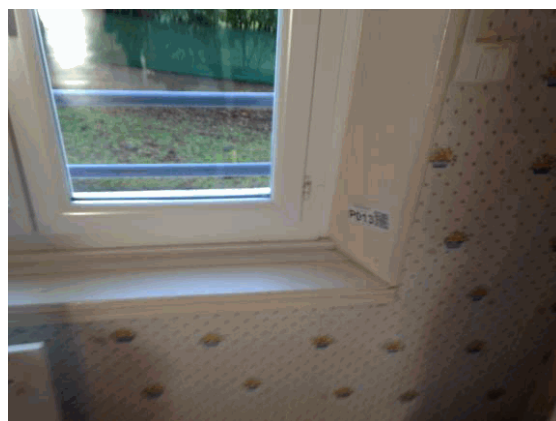
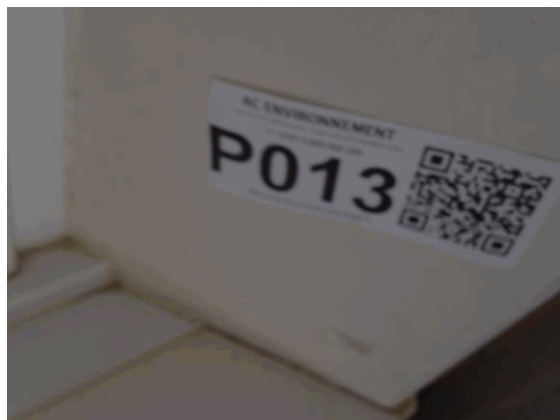
002HD001345 n°13 - 2 (P13)

| Plan | Localisation | Composant | Partie composant | Descriptif de l'action menée | | | | Laboratoire | | | Conclusion |
|---|---|---|---|---|---|---|---|---|---|---|---|
| Appartement n°31 | Vol 1 (Cuisine) | Murs et cloisons | Enduit plâtre embrasure des fenêtres | P13 | Réalisation d'un prélèvement | | 002HD001345 n°13 - 1 - 002HD001345 n°13 - 2 | P13 | Enduit plâtreux blanc en vrac + peintures multiples non séparable | Négatif | Négatif sur analyse |

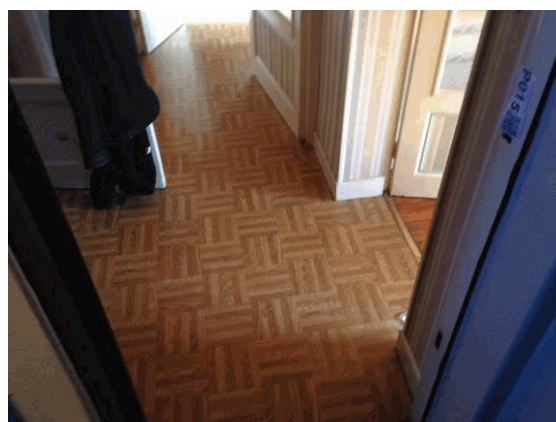
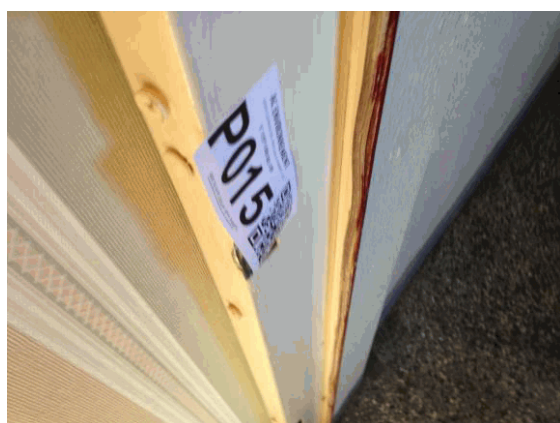
002HD001345 n°15 - 2 (P15)

| Plan | Localisation | Composant | Partie composant | Descriptif de l'action menée | | | | Laboratoire | | | Conclusion |
|---|---|---|---|---|---|---|---|---|---|---|---|
| Appartement n°31 | Vol 9 (Entrée) | Menuiseries | Joint mousse blanc avec colle jaune | P15 | Réalisation d'un prélèvement | Porte d'entrée | 002HD0013<br>45 n°15 - 1<br>-<br>002HD0013<br>45 n°15 - 2 | P15 | Mousse blanche + peintures multiples non séparable + toile fibreuse blanche non séparable + colle polymère jaune non séparable | Négatif | Négatif sur analyse |

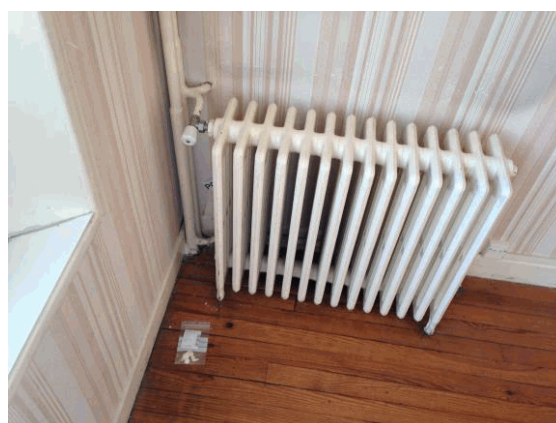
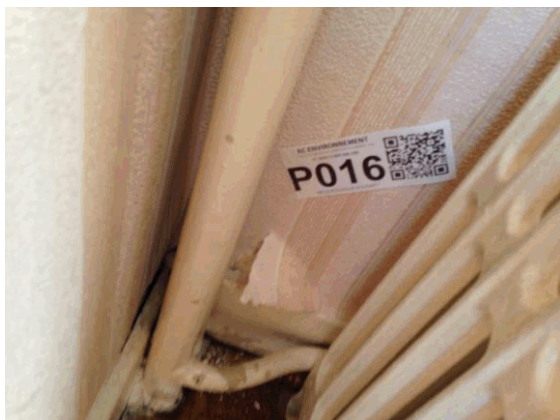
002HD001345 n°16 - 2 (P16)

| Plan | Localisation | Composant | Partie composant | Descriptif de l'action menée | | | | Laboratoire | | | Conclusion |
|---|---|---|---|---|---|---|---|---|---|---|---|
| Appartement n°31 | Vol 8 (Séjour) | Murs et cloisons | Enduit plâtre | P16 | Réalisation d'un prélèvement | Porteur pièces sèches | 002HD0013<br>45 n°16 - 1<br>-<br>002HD0013<br>45 n°16 - 2 | P16 | Enduit plâtreux blanc en vrac + peintures multiples non séparable + papier non séparable | Négatif | Négatif sur analyse |

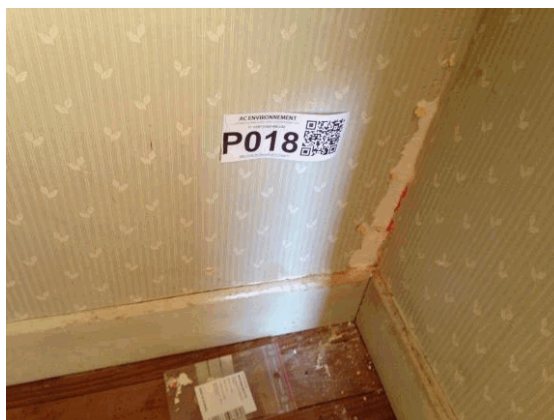
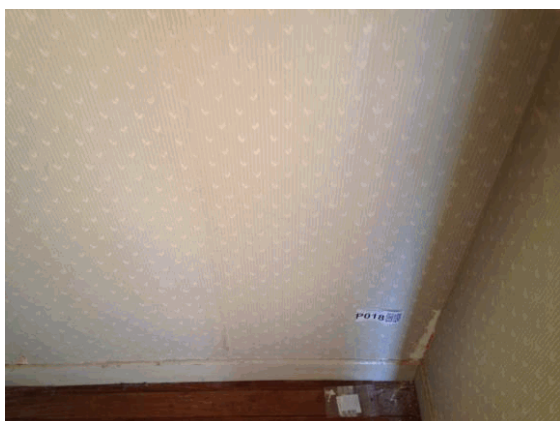
002HD001345 n°18 - 1 (P18)

| Plan | Localisation | Composant | Partie composant | Descriptif de l'action menée | | | | Laboratoire | | | Conclusion |
|---|---|---|---|---|---|---|---|---|---|---|---|
| Appartement n°31 | Vol 10 (Dégagement) | Murs et cloisons | Enduit plâtre | P18 | Réalisation d'un prélèvement | Cloison pièces sèches | 002HD0013<br>45 n°18 - 1<br>-<br>002HD0013<br>45 n°18 - 2 | P18 | Enduit plâtreux blanc en vrac + peinture non séparable | Négatif | Négatif sur analyse |

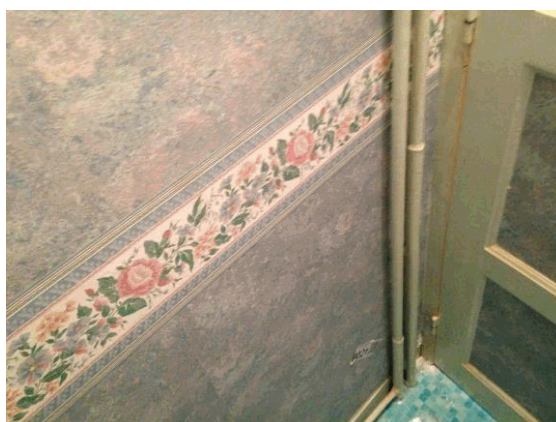
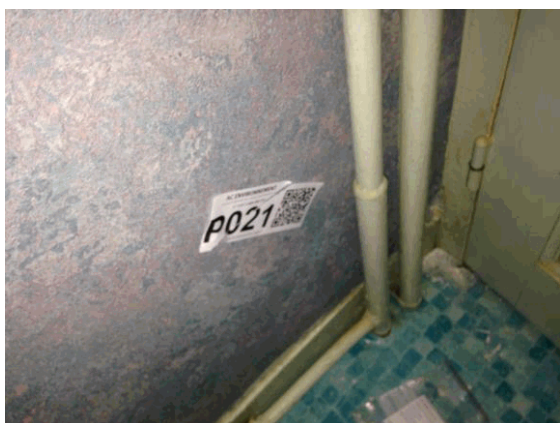
002HD001345 n°21 - 2 (P21)

| Plan | Localisation | Composant | Partie composant | Descriptif de l'action menée | | | | Laboratoire | | | Conclusion |
|---|---|---|---|---|---|---|---|---|---|---|---|
| Appartement n°31 | Vol 3 (W.C) | Murs et cloisons | Enduit plâtre | P21 | Réalisation d'un prélèvement | Cloison pièces humides | 002HD0013<br>45 n°21 - 1<br>-<br>002HD0013<br>45 n°21 - 2 | P21 | Enduit plâtreux blanc en vrac + peintures multiples non séparable | Négatif | Négatif sur analyse |

| Plan | Localisation | Composant | Partie composant | Descriptif de l'action menée | | | | Laboratoire | | | Conclusion |
|---|---|---|---|---|---|---|---|---|---|---|---|
| Appartement n°31 | Vol 2 (SDB) | Murs et cloisons | Enduit plâtre | S32 | Sondage et extension de la zone homogène du prélèvement P21 | Cloison pièces humides | 002HD001345 n°21 - 1<br>-<br>002HD001345 n°21 - 2 | P21 | Enduit plâtreux blanc en vrac + peintures multiples non séparable | Négatif | Négatif sur analyse |

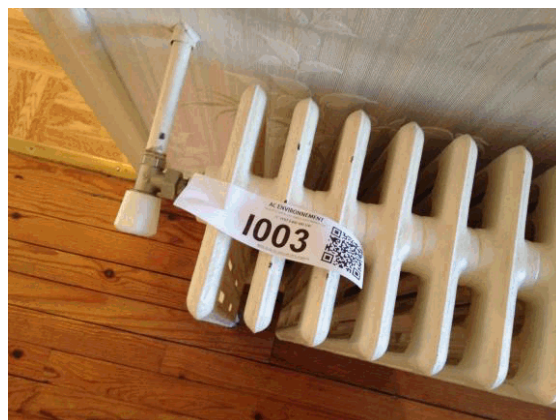
| Plan | Localisation | Composant | Partie composant | Descriptif de l'action menée | | | | Laboratoire | | | Conclusion |
|---|---|---|---|---|---|---|---|---|---|---|---|
| Appartement n°31 | Vol 8 (Séjour) | Radiateurs | Joints | I3 | | | I3 - 1 | | | | Aucun prélèvement réalisé à la demande du client |
| Appartement n°31 | Vol 7 (Chambre 3) | Radiateurs | Joints | I3 | | | I3 - 1 | | | | Aucun prélèvement réalisé à la demande du client |
| Appartement n°31 | Vol 6 (Chambre 2) | Radiateurs | Joints | I3 | | | I3 - 1 | | | | Aucun prélèvement réalisé à la demande du client |
| Appartement n°31 | Vol 5 (Chambre 1) | Radiateurs | Joints | I3 | | | I3 - 1 | | | | Aucun prélèvement réalisé à la demande du client |

| Plan | Localisation | Composant | Partie composant | Descriptif de l'action menée | | | | Laboratoire | | | Conclusion |
|---|---|---|---|---|---|---|---|---|---|---|---|
| Appartement n°31 | Vol 2 (SDB) | Radiateurs | Joints | I3 | | | I3 - 1 | | | | Aucun prélèvement réalisé à la demande du client |
| Appartement n°31 | Vol 1 (Cuisine) | Radiateurs | Joints | I3 | | | I3 - 1 | | | | Aucun prélèvement réalisé à la demande du client |

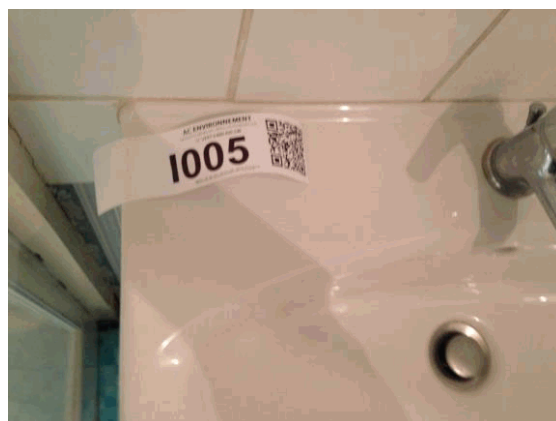
| Plan | Localisation | Composant | Partie composant | Descriptif de l'action menée | | | | Laboratoire | | | Conclusion |
|---|---|---|---|---|---|---|---|---|---|---|---|
| Appartement n°31 | Vol 2 (SDB) | Evier / bac douche | Mastic étanchéité | I5 | | | I5 - 1 | | | | Aucun prélèvement réalisé à la demande du client sur l'ensemble des mastics des appareils sanitaires et équipements divers |
| Appartement n°31 | Vol 1 (Cuisine) | Evier / bac douche | Mastic étanchéité | I5 | | | I5 - 1 | | | | Aucun prélèvement réalisé à la demande du client sur l'ensemble des mastics des appareils sanitaires et équipements divers |

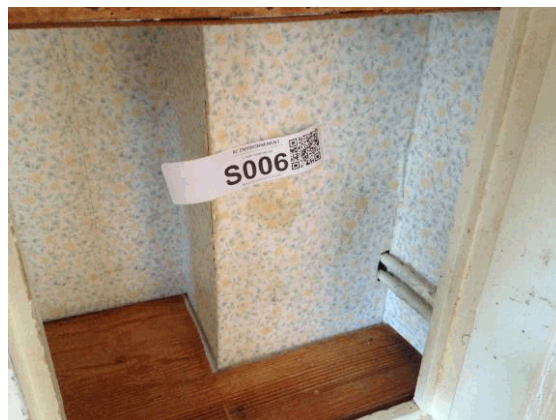
S6 - 1 (A6)

| Plan | Localisation | Composant | Partie composant | Descriptif de l'action menée | | | | Laboratoire | | | Conclusion |
|---|---|---|---|---|---|---|---|---|---|---|---|
| Appartement n°31 | Vol 1 (Cuisine) | Gaines et coffre verticaux | bois | S6 | | | S6 - 1 | | | | Matériau ne contenant pas d'amiante par nature |

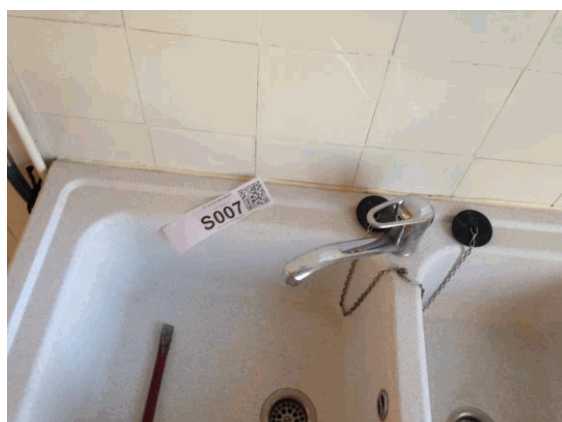
S7 - 1 (A7)

| Plan | Localisation | Composant | Partie composant | Descriptif de l'action menée | | | | Laboratoire | | | Conclusion |
|---|---|---|---|---|---|---|---|---|---|---|---|
| Appartement n°31 | Vol 1 (Cuisine) | Evier | céramique | S7 | | | S7 - 1 | | | | Négatif sur document Datée 2007 |

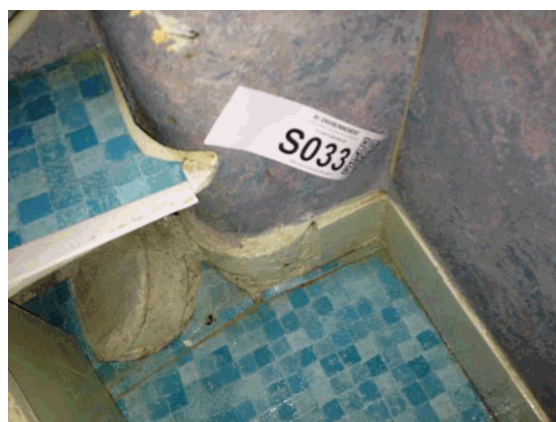
S33 - 1 (A33)

| Plan | Localisation | Composant | Partie composant | Descriptif de l'action menée | | | | Laboratoire | | | Conclusion |
|---|---|---|---|---|---|---|---|---|---|---|---|
| Appartement n°31 | Vol 3 (W.C) | Conduit eau | Métal | S33 | | | S33 - 1 | | | | Materiau ne contenant pas d'amiante par nature |

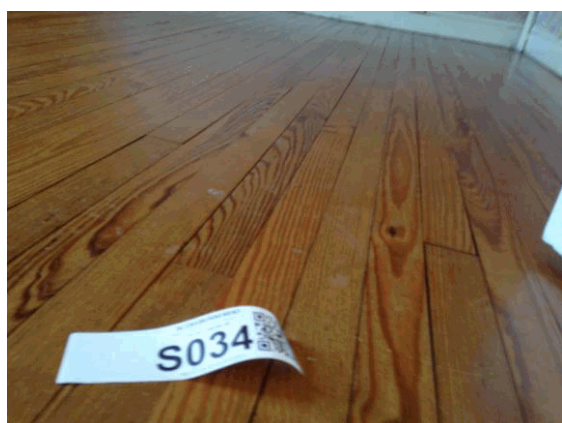
| Référence | Localisation | Action |
|---|---|---|
| S34 - 1 (A34) | Appartement n°31 - Vol 6<br>(Chambre 2) | Absence : pas d'amiante par nature |
