Rapport de mission de repérage des matériaux et produits contenant de l'amiante avant travaux

Adresse :	LES ARCHIVES
CP - Ville :	53000 LAVAL
Référence client :	_0000500002_
Date du repérage :	01/06/2016
Désignation :	Bâtiment composé de 2 cages et de 3 étages

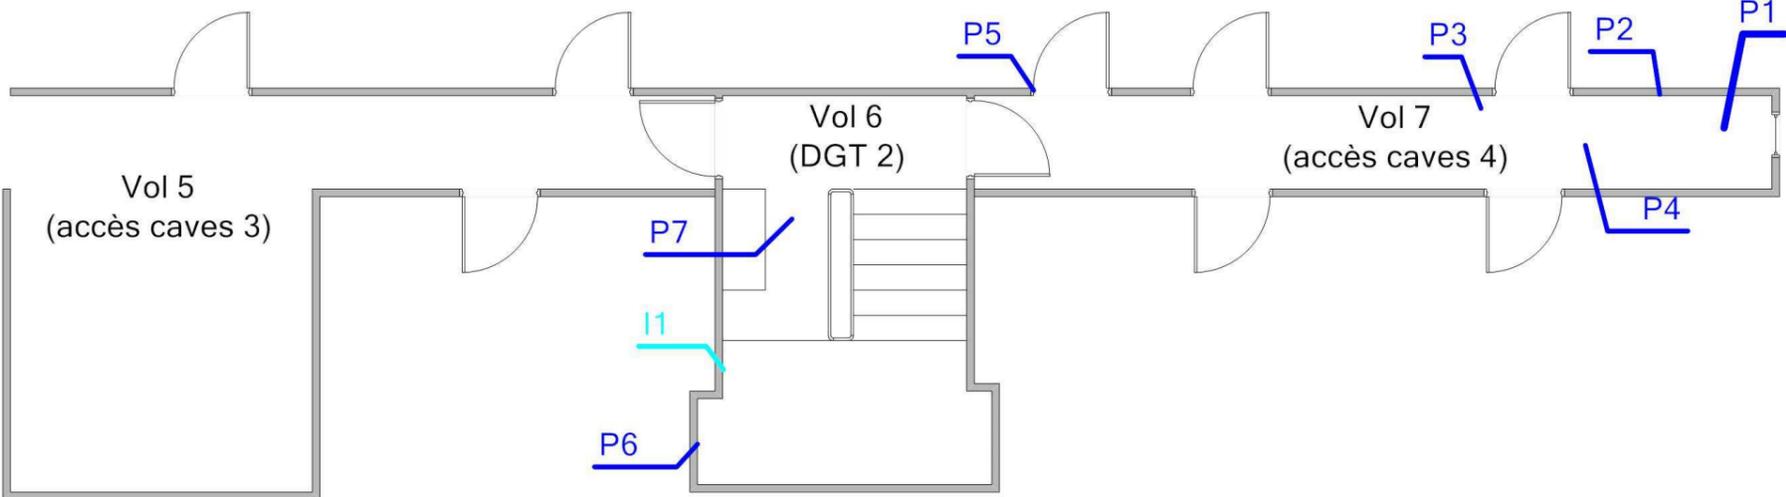
S2: Conduit en fibres-
ciment

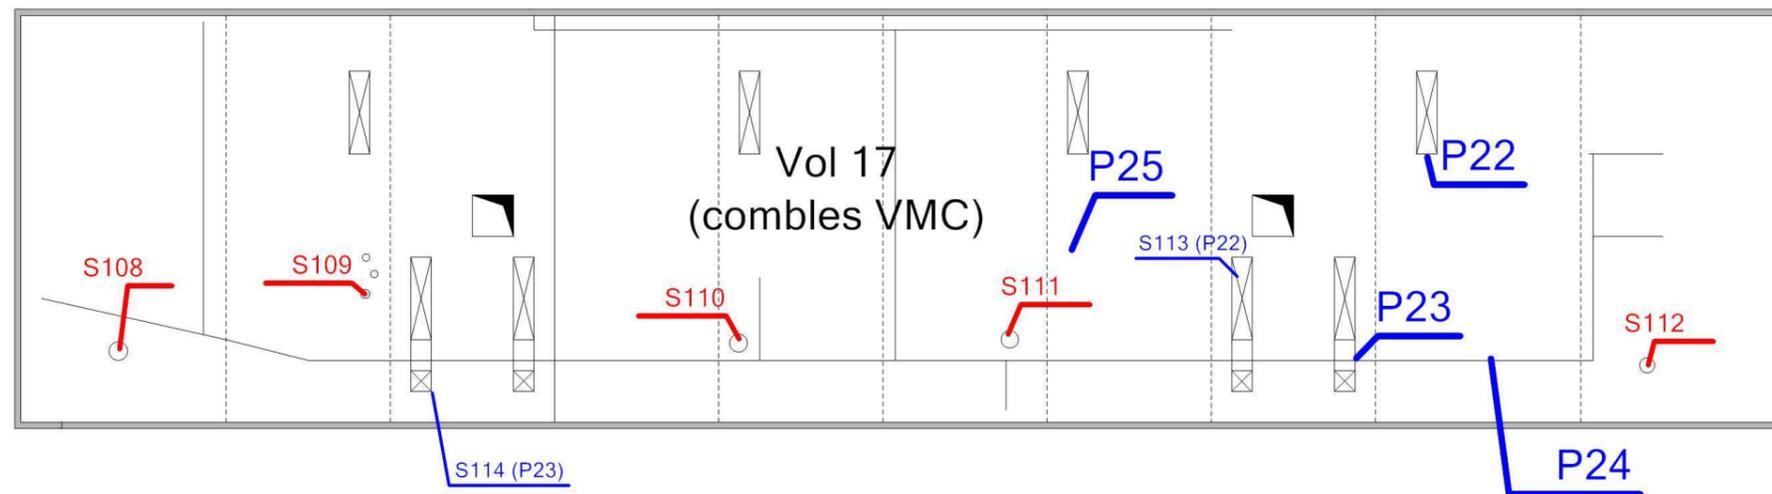
S110: Conduit en fibres-ciment

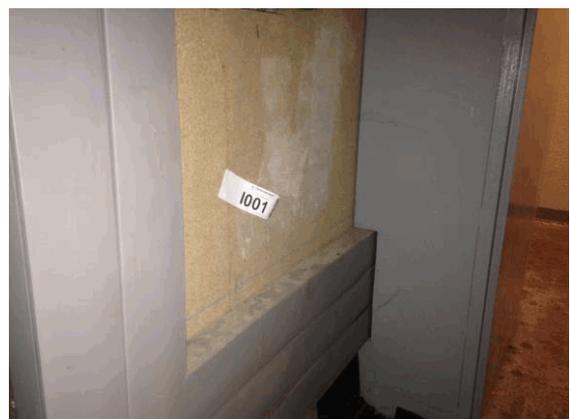
Sous sol cage 11A	Vol 2 (DGT 1)	Murs et cloisons	coffrage bois pour passage de cable sous escalier	I1			I1 - 1				Impossible e vour voir les matériaux présent derrière le coffrage sans struction de celui-ci
Sous sol cage 11A	Vol 3 (local poubelle)	Murs et cloisons	Enduit ciment	P8	Réalisation d'un prélèvement	Joint d'assemblage des parpaings	002HD0009 90 n°8 - 1 - 002HD0009 90 n°8 - 2	P8	Matériau semi-dur (beige)	Négatif	Négatif sur analyse
Sous sol cage 11A	Vol 4 (accès caves 2)	Murs et cloisons	Enduit ciment	S13	Sondage et extension de la zone homogène du prélèvement P8	Joint d'assemblage des parpaings	002HD0009 90 n°8 - 1 - 002HD0009 90 n°8 - 2	P8	Matériau semi-dur (beige)	Négatif	Négatif sur analyse

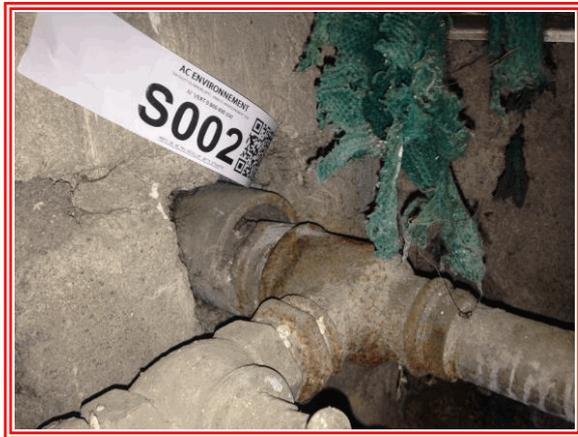
S2 - 1 (A2)

Localisation	Catégorie	Composant	Partie de composant	Sur avis / réf pré.
Vol 6 (DGT 2)	Conduits, canalisations et équipements	Conduit air	Conduit en fibres-ciment	S2
Vol 17 (combles VMC)	Conduits, canalisations et équipements	Conduit air	Conduit en fibres-ciment	S108
Vol 17 (combles VMC)	Conduits, canalisations et équipements	Conduit air	Conduit en fibres-ciment	S109
Vol 17 (combles VMC)	Conduits, canalisations et équipements	Conduit air	Conduit en fibres-ciment	S110
Vol 17 (combles VMC)	Conduits, canalisations et équipements	Conduit air	Conduit en fibres-ciment	S111
Vol 17 (combles VMC)	Conduits, canalisations et équipements	Conduit air	Conduit en fibres-ciment	S112

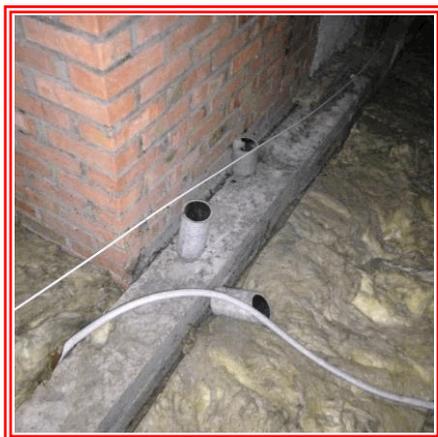
S109 - 1 (A109)

Combles VMC	Vol 17 (combles VMC)	Conduit air	Conduit en fibres-ciment	S109	Réalisation d'un sondage		S109 - 1				Présence sur jugement personnel de l'opérateur de repérage
Combles VMC	Vol 17 (combles VMC)	Conduit air	Conduit en fibres-ciment	S109	Sondage et extension de la zone homogène du sondage S109		S109 - 1				Présence sur jugement personnel de l'opérateur de repérage
Combles VMC	Vol 17 (combles VMC)	Conduit air	Conduit en fibres-ciment	S110	Réalisation d'un sondage		S110 - 1				Présence sur jugement personnel de l'opérateur de repérage
Combles VMC	Vol 17 (combles VMC)	Conduit air	Conduit en fibres-ciment	S111	Réalisation d'un sondage		S111 - 1				Présence sur jugement personnel de l'opérateur de repérage
