Rapport de mission de repérage des matériaux et produits contenant de l'amiante avant travaux

Examen réalisé conformément à l'application du décret n°2011-629 du 3 juin 2011 modifiant le Code du travail relatif à la protection contre les risques sanitaires liés à une exposition à l'amiante dans les immeubles bâtis, à l'arrêté du 26 juin 2013 relatif au repérage des matériaux et produits de la liste C contenant de l'amiante et au contenu du rapport de repérage, à la norme NF 46-020 et ses annexes.

Adresse :	LES ARCHIVES
CP - Ville :	53000 LAVAL
Référence client :	_0000500003_
Date du repérage :	04/04/2017
Désignation :	Bâtiment composé de 1 cage et de 2 étages

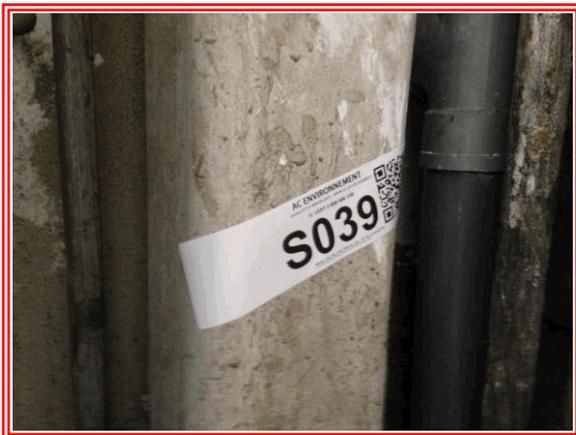
S39 - 1 (A39)

Localisation	Catégorie	Composant	Partie de composant	Sur avis / réf pré.
Vol 7 (PC R+1)	Conduits, canalisations et équipements	Conduit air	Conduit en fibres-ciment	S39
Vol 7 (PC R+1)	Conduits, canalisations et équipements	Conduit air	Conduit en fibres-ciment	S40
Vol 8 (PC R+2)	Conduits, canalisations et équipements	Conduit air	Conduit en fibres-ciment	S41
Vol 8 (PC R+2)	Conduits, canalisations et équipements	Conduit air	Conduit en fibres-ciment	S42
Vol 8 (PC R+2)	Conduits, canalisations et équipements	Conduit air	Conduit en fibres-ciment	S43
Vol 8 (PC R+2)	Conduits, canalisations et équipements	Conduit air	Conduit en fibres-ciment	S44

Etages	Vol 7 (PC R+1)	Conduit air	Conduit en fibres-ciment	S39	Réalisation d'un sondage		S39 - 1				Présence sur jugement personnel de l'opérateur de repérage
Etages	Vol 7 (PC R+1)	Conduit air	Conduit en fibres-ciment	S40	Réalisation d'un sondage		S40 - 1				Présence sur jugement personnel de l'opérateur de repérage
Etages	Vol 8 (PC R+2)	Conduit air	Conduit en fibres-ciment	S41	Réalisation d'un sondage		S41 - 1				Présence sur jugement personnel de l'opérateur de repérage
Etages	Vol 8 (PC R+2)	Conduit air	Conduit en fibres-ciment	S42	Réalisation d'un sondage		S42 - 1				Présence sur jugement personnel de l'opérateur de repérage

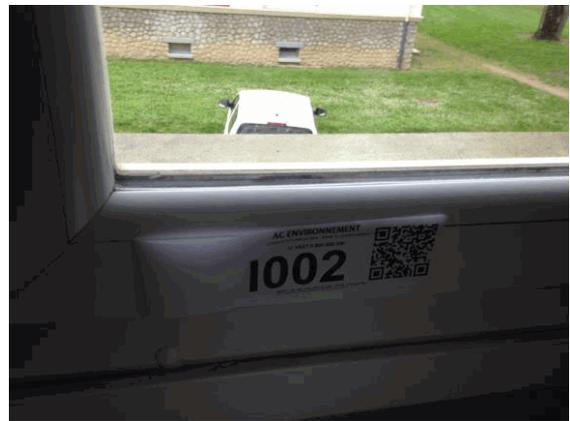
Etages	Vol 8 (PC R+2)	Menuiseries	PVC 4 / 16 / 4	I2			I2 - 1				Aucun prélèvement réalisé à la demande du client sur les menuiseries PVC
Combles	Vol 9 (Comble)	Murs et cloisons	joint assemblage des briques cheminée	P23	Réalisation d'un prélèvement		002LQ0010 26 n°23 - 1 - 002LQ0010 26 n°23 - 2	P23	Enduit compact gris hétérogène avec poussières	Négatif	Négatif sur analyse
Combles	Vol 9 (Comble)	Murs et cloisons	joint assemblage des briques cheminée	P23	Sondage et extension de la zone homogène du prélèvement P23		002LQ0010 26 n°23 - 1 - 002LQ0010 26 n°23 - 2	P23	Enduit compact gris hétérogène avec poussières	Négatif	Négatif sur analyse

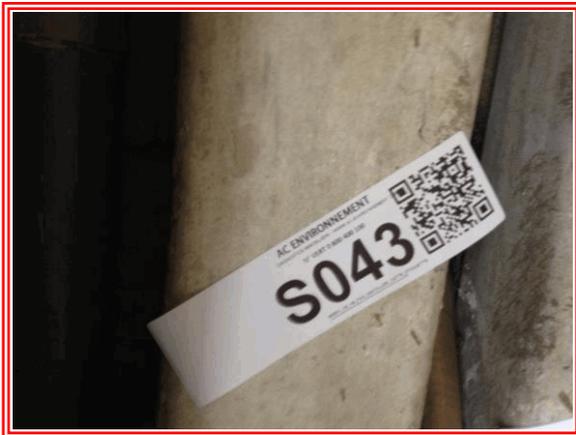
S43 - 1 (A43)

S43: Conduit en fibres-ciment
