Rapport de mission de repérage des matériaux et produits contenant de l'amiante avant travaux

Adresse :	LES ARCHIVES
CP - Ville :	53000 LAVAL
Référence client :	_0000500004_
Date du repérage :	04/04/2017
Désignation :	Bâtiment composé de 1 cage et de 2 étages

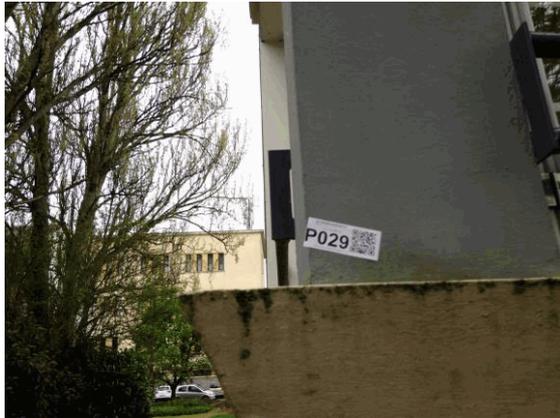
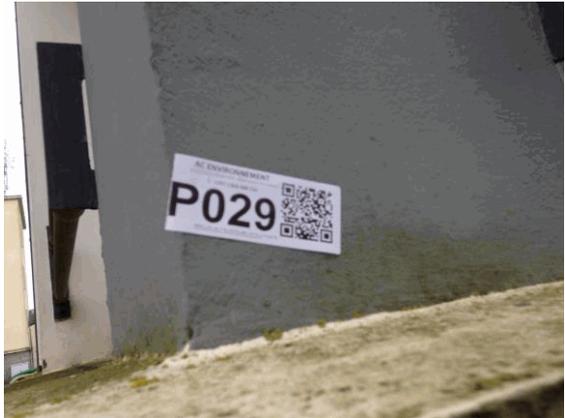
002LQ001025 n°29 - 1 (P29)

Pignon droit	Vol 15 (Pignon 2)	Murs	Enduits projetés	P29	Sondage et extension de la zone homogène du prélèvement P29	gris autour des ouvertures + peinture grise et beige	002LQ0010 25 n°29 - 1 - 002LQ0010 25 n°29 - 2	P29	Enduit compact gris hétérogène + peintures multiples	Négatif	Négatif sur analyse
Façade avant	Vol 12 (Façade 1)	Murs	Enduits projetés	S54	Sondage et extension de la zone homogène du prélèvement P29	gris autour des ouvertures + peinture grise et beige	002LQ0010 25 n°29 - 1 - 002LQ0010 25 n°29 - 2	P29	Enduit compact gris hétérogène + peintures multiples	Négatif	Négatif sur analyse
Pignon gauche	Vol 13 (Pignon 1)	Murs	Enduits projetés	S53	Sondage et extension de la zone homogène du prélèvement P29	gris autour des ouvertures + peinture grise et beige	002LQ0010 25 n°29 - 1 - 002LQ0010 25 n°29 - 2	P29	Enduit compact gris hétérogène + peintures multiples	Négatif	Négatif sur analyse

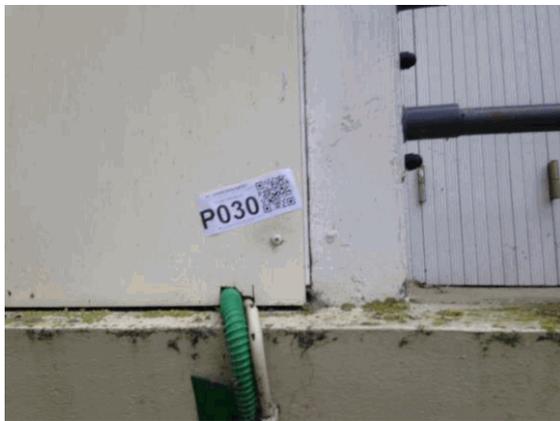
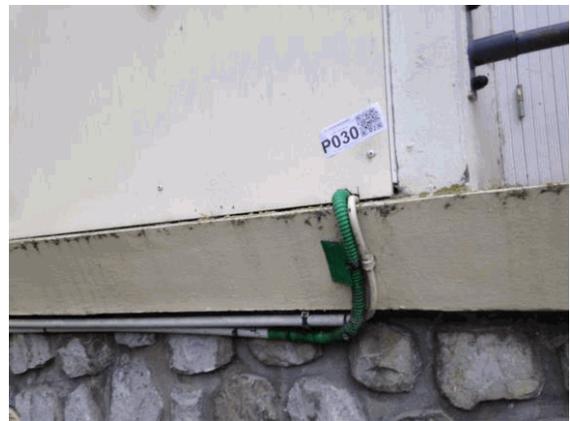
002LQ001025 n°30 - 1 (P30)

Façade arrière	Vol 14 (Façade 2)	Bardages	Plaques fibres beiges et rouges	S56	Sondage et extension de la zone homogène du prélèvement P30		002LQ0010 25 n°30 - 1 - 002LQ0010 25 n°30 - 2	P30	Matériau compact gris avec fibres + peinture + matériau marron	Négatif	Négatif sur analyse
Pignon droit	Vol 15 (Pignon 2)	Bardages	Plaques fibres beiges et rouges	S57	Sondage et extension de la zone homogène du prélèvement P30		002LQ0010 25 n°30 - 1 - 002LQ0010 25 n°30 - 2	P30	Matériau compact gris avec fibres + peinture + matériau marron	Négatif	Négatif sur analyse
Masse	Vol 11 (Masse)	Murs	Chaperon préfabriqué en tete de mur	P31	Réalisation d'un prélèvement	rampe accès sous sol	002LQ0010 25 n°31 - 1 - 002LQ0010 25 n°31 - 2	P31	Matériau compact gris hétérogène + peinture	Négatif	Négatif sur analyse

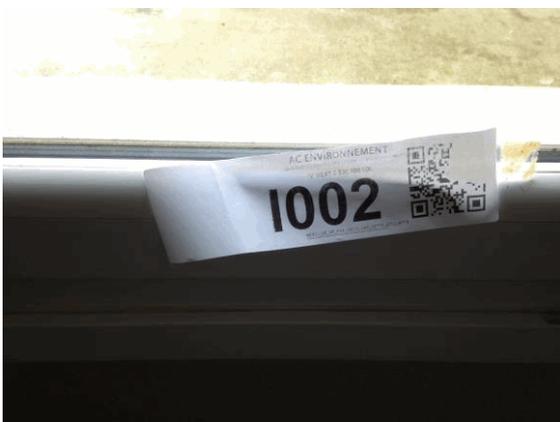
Étages	Vol 7 (PC R+1)	Menuiseries	PVC 4 / 16 / 4	I2			I2 - 1				Aucun prélèvement réalisé à la demande du client sur les menuiseries PVC
Étages	Vol 8 (PC R+2)	Menuiseries	PVC 4 / 16 / 4	I2			I2 - 1				Aucun prélèvement réalisé à la demande du client sur les menuiseries PVC
Étages	Vol 6 (PC RDC)	Murs et cloisons	Enduit de rebouchage	P21	Réalisation d'un prélèvement	Plâtreux	002LQ0010 25 n°21 - 1 - 002LQ0010 25 n°21 - 2	P21	Enduit plâtreux blanc + peinture + matériau compact gris + matériau compact beige	Négatif	Négatif sur analyse

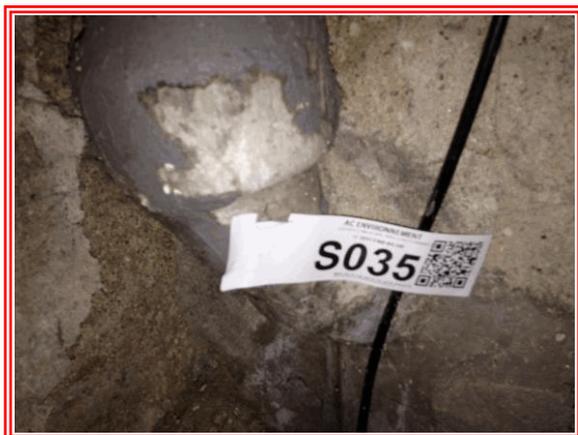
S35 - 1 (A35)

Localisation	Catégorie	Composant	Partie de composant	Sur avis / réf pré.
Vol 6 (PC RDC)	Conduits, canalisations et équipements	Conduit air	Conduit en fibres-ciment	S35
Vol 7 (PC R+1)	Conduits, canalisations et équipements	Conduit air	Conduit en fibres-ciment	S38
Vol 7 (PC R+1)	Conduits, canalisations et équipements	Conduit air	Conduit en fibres-ciment	S39
Vol 8 (PC R+2)	Conduits, canalisations et équipements	Conduit air	Conduit en fibres-ciment	S40
Vol 8 (PC R+2)	Conduits, canalisations et équipements	Conduit air	Conduit en fibres-ciment	S41
Vol 8 (PC R+2)	Conduits, canalisations et équipements	Conduit air	Conduit en fibres-ciment	S42
Vol 8 (PC R+2)	Conduits, canalisations et équipements	Conduit air	Conduit en fibres-ciment	S43
Vol 9 (Comble)	Conduits, canalisations et équipements	Conduit air	Conduit en fibres-ciment	S44

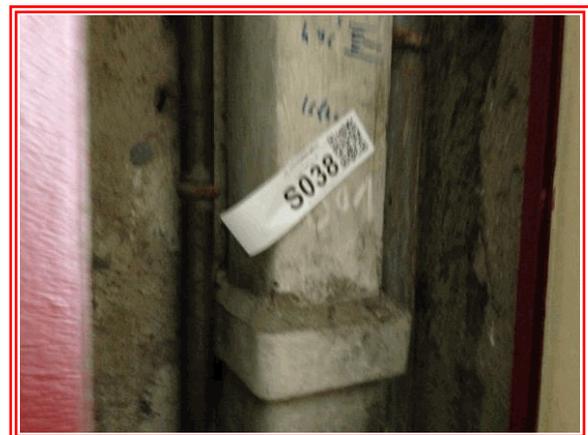
S38 - 1 (A38)

Etages	Vol 7 (PC R+1)	Conduit air	Conduit en fibres-ciment	S38	Réalisation d'un sondage		S38 - 1				Présence sur jugement personnel de l'opérateur de repérage
Etages	Vol 7 (PC R+1)	Conduit air	Conduit en fibres-ciment	S39	Réalisation d'un sondage		S39 - 1				Présence sur jugement personnel de l'opérateur de repérage
Etages	Vol 8 (PC R+2)	Conduit air	Conduit en fibres-ciment	S40	Réalisation d'un sondage		S40 - 1				Présence sur jugement personnel de l'opérateur de repérage
Etages	Vol 8 (PC R+2)	Conduit air	Conduit en fibres-ciment	S41	Réalisation d'un sondage		S41 - 1				Présence sur jugement personnel de l'opérateur de repérage

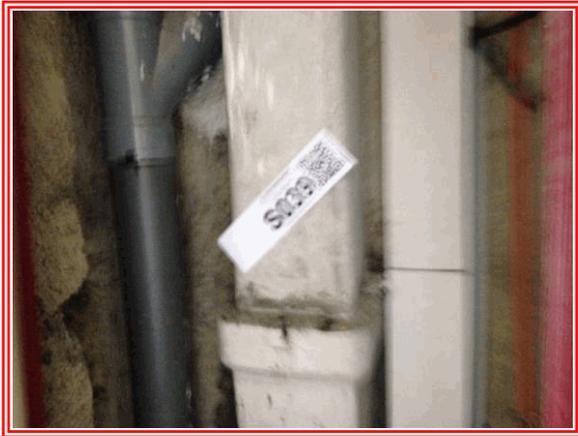
S39 - 1 (A39)

S39: Conduit en fibres-ciment

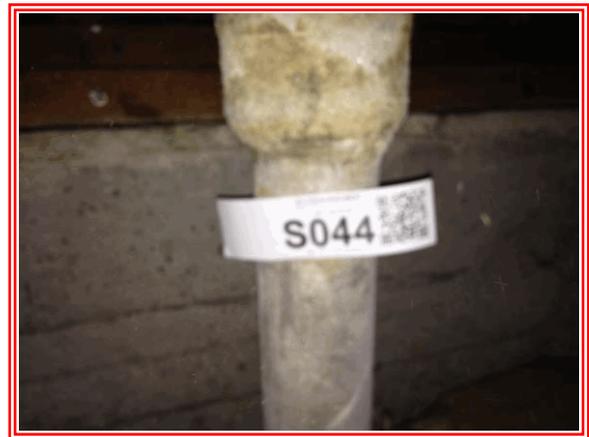
S44 - 1 (A44)

S44: Conduit en fibres-ciment
