Rapport de mission de repérage des matériaux et produits contenant de l'amiante avant travaux

Adresse :	LES ARCHIVES
CP - Ville :	53000 LAVAL
Référence client :	_0000500005_
Date du repérage :	03/04/2017
Désignation :	Bâtiment composé de 1 cage et de 2 étages

Cartographie amiante LES ARCHIVES / LAVAL / Groupe 5 :

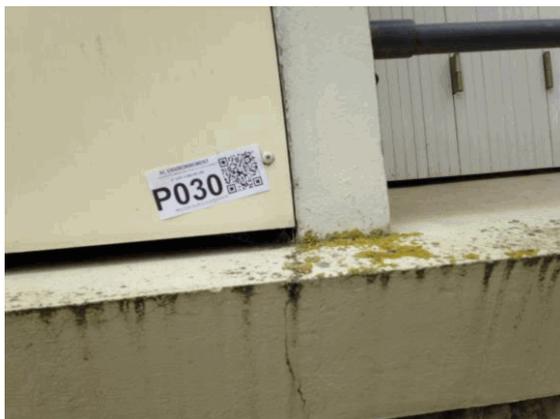
002LQ001024 n°30 - 4 (P30)

Façade arrière	Vol 14 (Façade 2)	Bardages	Plaques fibres beiges et rouges	S59	Sondage et extension de la zone homogène du prélèvement P30		002LQ0010 24 n°30 - 4 - 002LQ0010 24 n°30 - 5	P30	Fibrociment gris en vrac + peintures multiples non séparable + matériau gris en vrac non séparable	Négatif	Négatif sur analyse
Masse	Vol 11 (Masse)	Murs	Chaperon préfabriqué en tete de mur	P31	Réalisation d'un prélèvement	rampe accès sous sol	002LQ0010 24 n°31 - 5 - 002LQ0010 24 n°31 - 6	P31	Enduit compact gris hétérogène non séparable + peinture non séparable	Négatif	Négatif sur analyse
Façade avant	Vol 12 (Façade 1)	Murs	Enduits projetés	S62	Gris gratté + peinture rouge et beige		002LQ0010 24 n°32 - 5 - 002LQ0010 24 n°32 - 6				Négatif sur document Prélèvement N°38 du rapport AC-ENVIRONNEMENT N° 002LQ001023

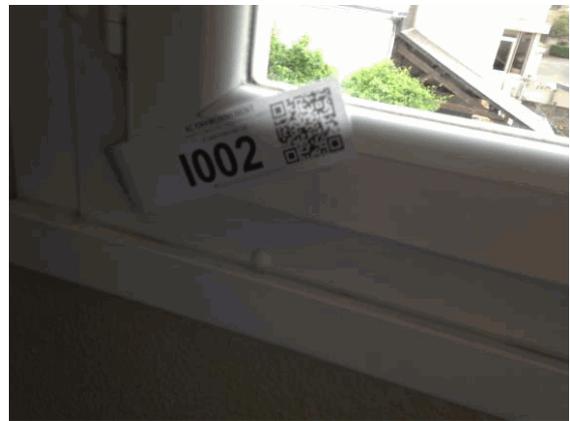
Etages	Vol 8 (PC R+2)	Menuiseries	PVC 4 / 16 / 4	I2			I2 - 4				Aucun prélèvement réalisé à la demande du client sur les menuiseries PVC
Etages	Vol 7 (PC R+1)	Murs et cloisons	Enduit de rebouchage	P22	Réalisation d'un prélèvement	Plâtreux	002LQ0010 24 n°22 - 1 - 002LQ0010 24 n°22 - 2	P22	Enduit plâtreux blanc en vrac	Négatif	Négatif sur analyse
Etages	Vol 8 (PC R+2) - Vol 6 (PC RDC)	Murs et cloisons	Enduit de rebouchage	S44 - S48	Sondage et extension de la zone homogène du prélèvement P22	Plâtreux	002LQ0010 24 n°22 - 1 - 002LQ0010 24 n°22 - 2	P22	Enduit plâtreux blanc en vrac	Négatif	Négatif sur analyse

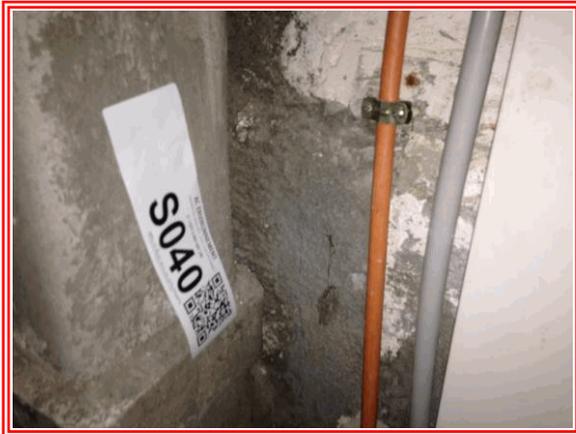
S40 - 1 (A40)

Etages	Vol 7 (PC R+1)	Conduit air	Conduit en fibres-ciment	S40	Réalisation d'un sondage		S40 - 1				Présence sur jugement personnel de l'opérateur de repérage
Etages	Vol 8 (PC R+2)	Conduit air	Conduit en fibres-ciment	S41	Réalisation d'un sondage		S41 - 1				Présence sur jugement personnel de l'opérateur de repérage
Etages	Vol 8 (PC R+2)	Conduit air	Conduit en fibres-ciment	S42	Réalisation d'un sondage		S42 - 1				Présence sur jugement personnel de l'opérateur de repérage

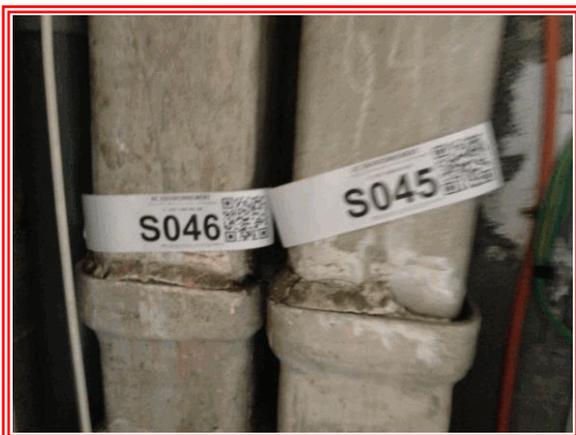
S45 - 1 (A45)

S45: Conduit en fibres-ciment

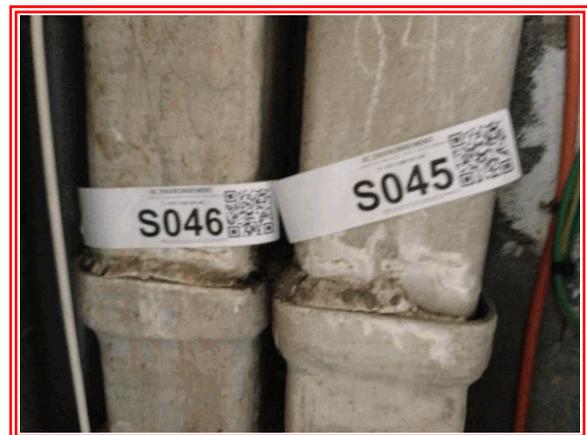
S46 - 1 (A46)

Localisation	Catégorie	Composant	Partie de composant	Sur avis / réf pré.
Vol 6 (PC RDC)	Plafond et faux-plafonds	Plafonds	Enduit plâtre	P15
Vol 7 (PC R+1)	Plafond et faux-plafonds	Plafonds	Enduit plâtre	P15
Vol 7 (PC R+1)	Conduits, canalisations et équipements	Conduit air	Conduit en fibres-ciment	S39
Vol 7 (PC R+1)	Conduits, canalisations et équipements	Conduit air	Conduit en fibres-ciment	S40
Vol 8 (PC R+2)	Conduits, canalisations et équipements	Conduit air	Conduit en fibres-ciment	S41
Vol 8 (PC R+2)	Conduits, canalisations et équipements	Conduit air	Conduit en fibres-ciment	S42
Vol 8 (PC R+2)	Conduits, canalisations et équipements	Conduit air	Conduit en fibres-ciment	S43
Vol 8 (PC R+2)	Conduits, canalisations et équipements	Conduit air	Conduit en fibres-ciment	S45
Vol 8 (PC R+2)	Conduits, canalisations et équipements	Conduit air	Conduit en fibres-ciment	S46
