Rapport de mission de repérage des matériaux et produits contenant de l'amiante avant travaux

Adresse :	41 RUE AVOISE DE CRAON - STE CATHERINE 2
CP - Ville :	53000 LAVAL
Référence client :	_00010000030000100039_
Date du repérage :	22/08/2017
Désignation :	Appartement n° 39 de type 5 situé au 01 er étage

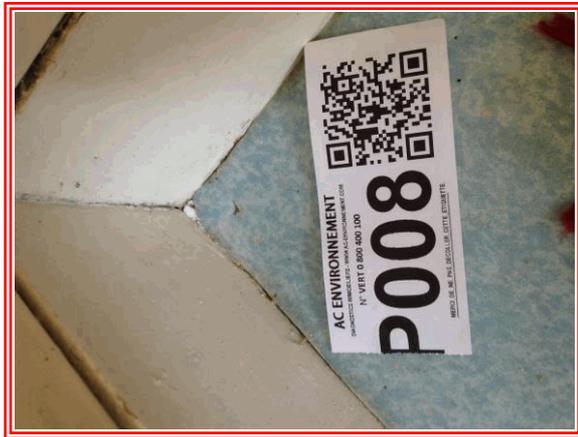
002VZ000107 n°8 - 1 (P8)

Localisation	Catégorie	Composant	Partie de composant	Sur avis / réf pré.
Vol 2 (Chambre 1)	Revêtement de sol	Revêtement de sol	Colle bitumeuse	P8
Vol 1 (Séjour)	Revêtement de sol	Revêtement de sol	Colle bitumeuse	P8
Vol 5 (Dégagement)	Revêtement de sol	Revêtement de sol	Colle bitumeuse	P8
Vol 6 (Chambre 4)	Revêtement de sol	Revêtement de sol	Colle bitumeuse	P8
Vol 4 (Chambre 3)	Revêtement de sol	Revêtement de sol	Colle bitumeuse	P8
Vol 3 (Chambre 2)	Revêtement de sol	Revêtement de sol	Colle bitumeuse	P8

Plan	Localisation	Composant	Partie composant	Descriptif de l'action menée				Laboratoire			Conclusion
				Réf action	Observation	Précision loc.	Ref photo	Ref Prél.	Descriptif	Résultat	
Appartement n°39	Vol 2 (Chambre 1)	Revêtement de sol	Colle bitumeuse	P8	Réalisation d'un prélèvement		002VZ000 107 n°8 - 1 - 002VZ000 107 n°8 - 2	P8	Colle bitumeuse noire	Positif	Présence sur analyse
Appartement n°39	Vol 1 (Séjour)	Revêtement de sol	Colle bitumeuse	S21 (P8)	Sondage et extension de la zone homogène du prélèvement P8		002VZ000 107 n°8 - 1 - 002VZ000 107 n°8 - 2	P8	Colle bitumeuse noire	Positif	Présence sur analyse
