Rapport de mission de repérage des matériaux et produits contenant de l'amiante avant travaux

Adresse :	STE CATHERINE BAT C2
CP - Ville :	53000 LAVAL
Référence client :	_0001000003_
Date du repérage :	11/01/2017
Désignation :	Bâtiment composé de 2 cages et de 2 étages

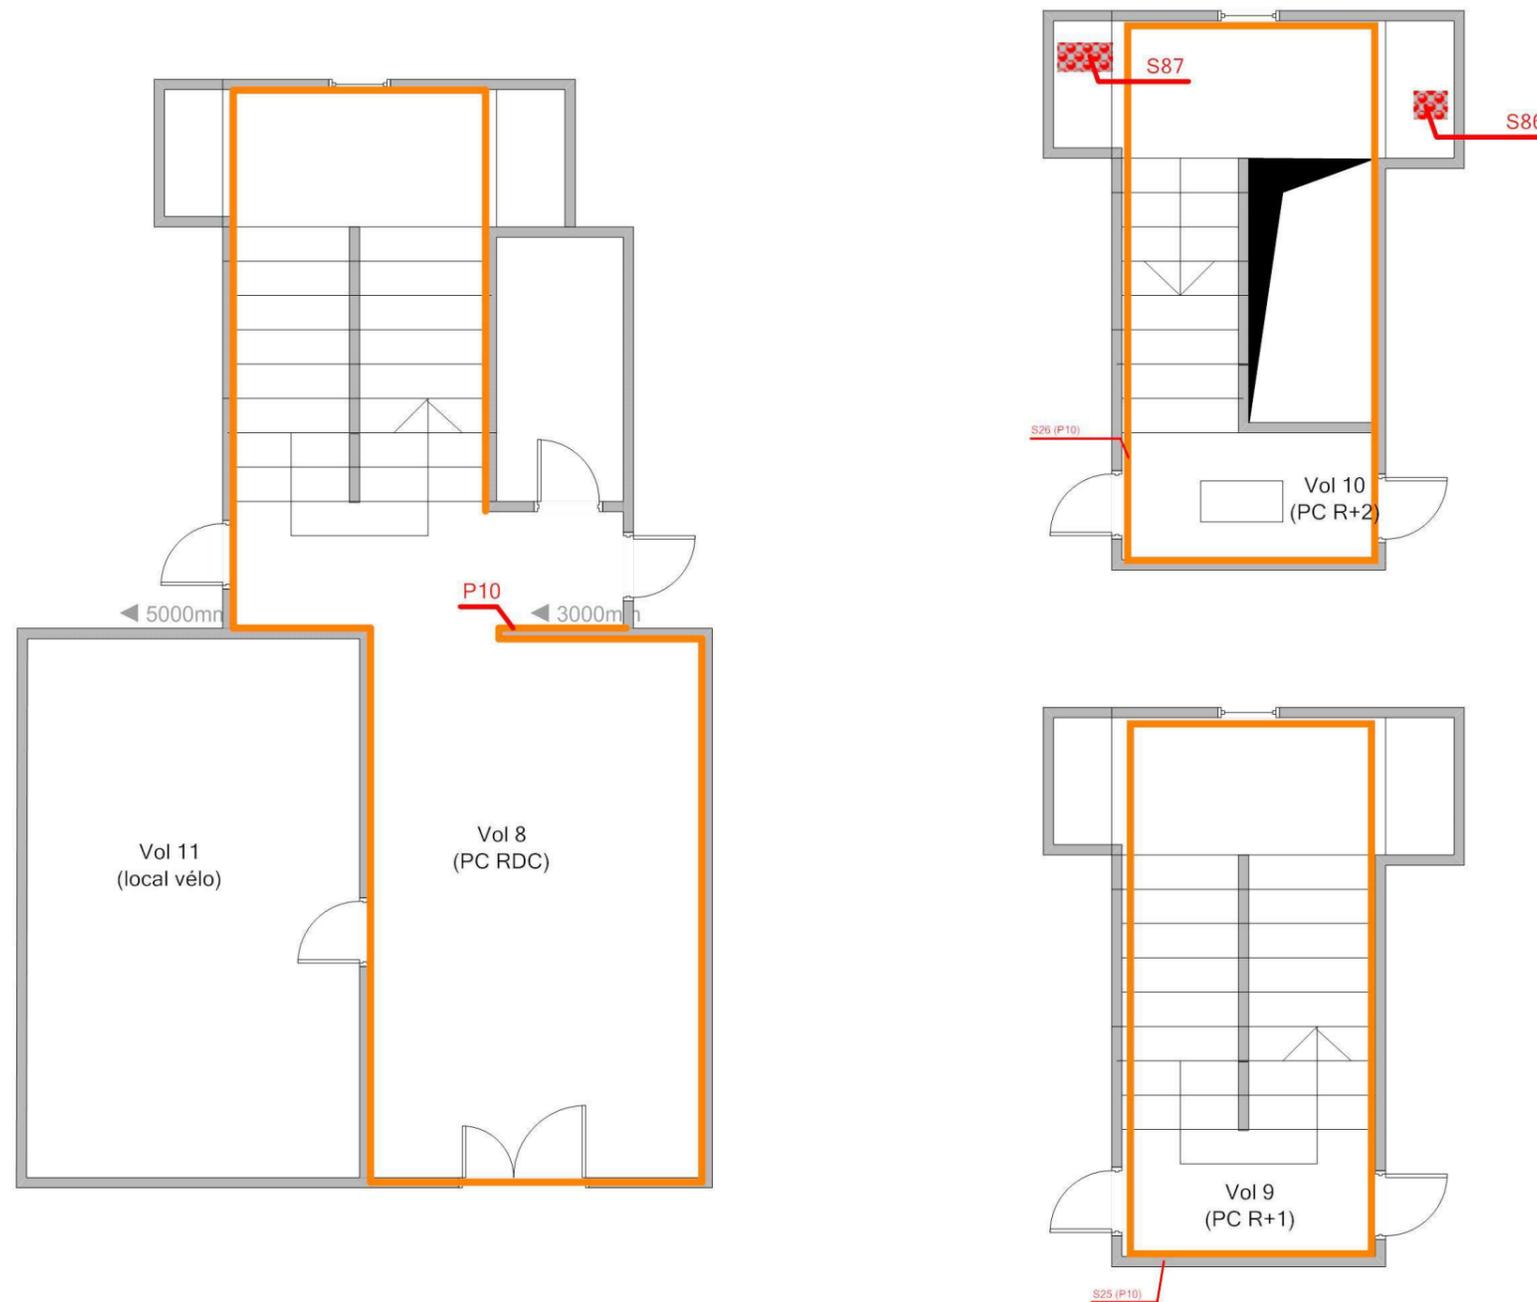
PC CAGE 41 - MPCA TOUTES CATÉGORIES CONFONDUES

S87: Conduit en fibres-ciment
	P10 : Enduit gris avec peinture (porteur cage escalier)
	S86: Conduit en fibres-ciment

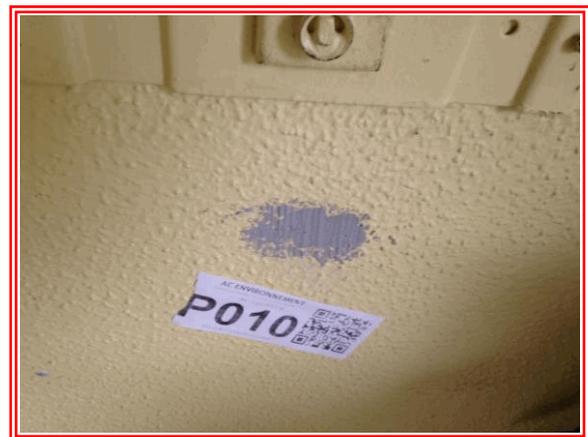
002HD001315 n°10 - 1 (P10)

Localisation	Catégorie	Composant	Partie de composant	Sur avis / réf pré.
Vol 8 (PC RDC)	Parois verticales intérieures et enduits	Murs et cloisons	Enduit plâtre	P10
Vol 9 (PC R+1)	Parois verticales intérieures et enduits	Murs et cloisons	Enduit plâtre	P10
Vol 10 (PC R+2)	Parois verticales intérieures et enduits	Murs et cloisons	Enduit plâtre	P10
Vol 13 (PC RDC)	Parois verticales intérieures et enduits	Murs et cloisons	Enduit plâtre	P10
Vol 16 (PC R+1)	Parois verticales intérieures et enduits	Murs et cloisons	Enduit plâtre	P10
Vol 17 (PC R+2)	Parois verticales intérieures et enduits	Murs et cloisons	Enduit plâtre	P10
Vol 18 (Combles)	Conduits, canalisations et équipements	Conduit air	Conduit en fibres-ciment	S60
Vol 18 (Combles)	Conduits, canalisations et équipements	Conduit air	Conduit en fibres-ciment	S61
Vol 18 (Combles)	Conduits, canalisations et équipements	Conduit air	Conduit en fibres-ciment	S79

Commentaire n°2 : Sur les trois prélèvements muraux réalisés dans ce diagnostic (P10 / P 11 / P18), seul un est amianté. Il est nécessaire de réaliser des prélèvements complémentaires dans les 2 cages d'escaliers afin d'être exhaustif sur les enduits muraux.

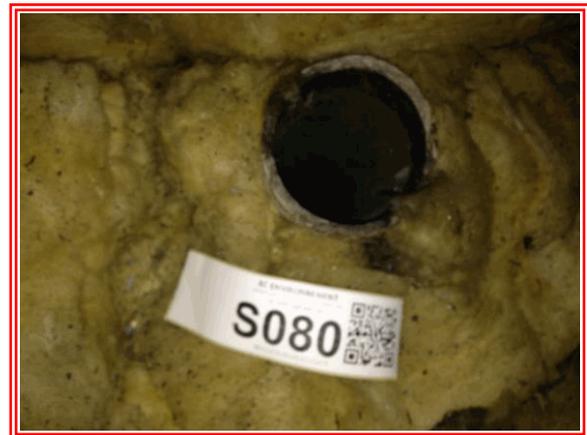
S80 - 1 (A80)

Vol 18 (Combles)	Conduits, canalisations et équipements	Conduit air	Conduit en fibres-ciment	S80
Vol 18 (Combles)	Conduits, canalisations et équipements	Conduit air	Conduit en fibres-ciment	S81
Vol 18 (Combles)	Conduits, canalisations et équipements	Conduit air	Conduit en fibres-ciment	S82

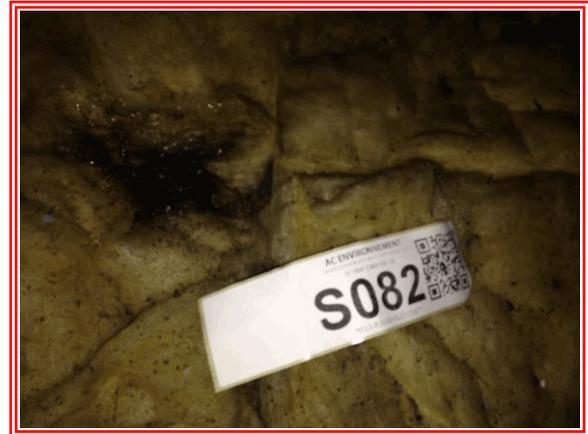
S82 - 1 (A82)

Combles	Vol 18 (Combles)	Conduit air	Conduit en fibres-ciment	S82	Réalisation d'un sondage		S82 - 1				Présence sur jugement personnel de l'opérateur de repérage

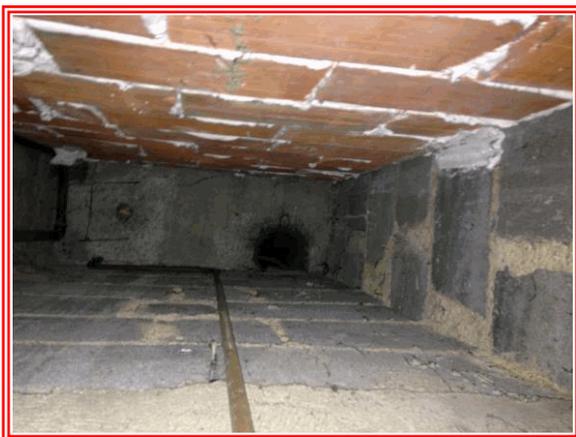
S86 - 1 (A86)

Vol 10 (PC R+2)	Conduits, canalisations et équipements	Conduit air	Conduit en fibres-ciment	S86
Vol 10 (PC R+2)	Conduits, canalisations et équipements	Conduit air	Conduit en fibres-ciment	S87
Vol 17 (PC R+2)	Conduits, canalisations et équipements	Conduit air	Conduit en fibres-ciment	S93
