Rapport de mission de repérage des matériaux et produits contenant de l'amiante avant travaux

Adresse :	29 RUE AVOISE DE CRAON - STE CATHERINE 7
CP - Ville :	53000 LAVAL
Référence client :	_00013000080000200191_
Date du repérage :	12/07/2016
Désignation :	Appartement n° 191 de type 3 situé au 01 er étage

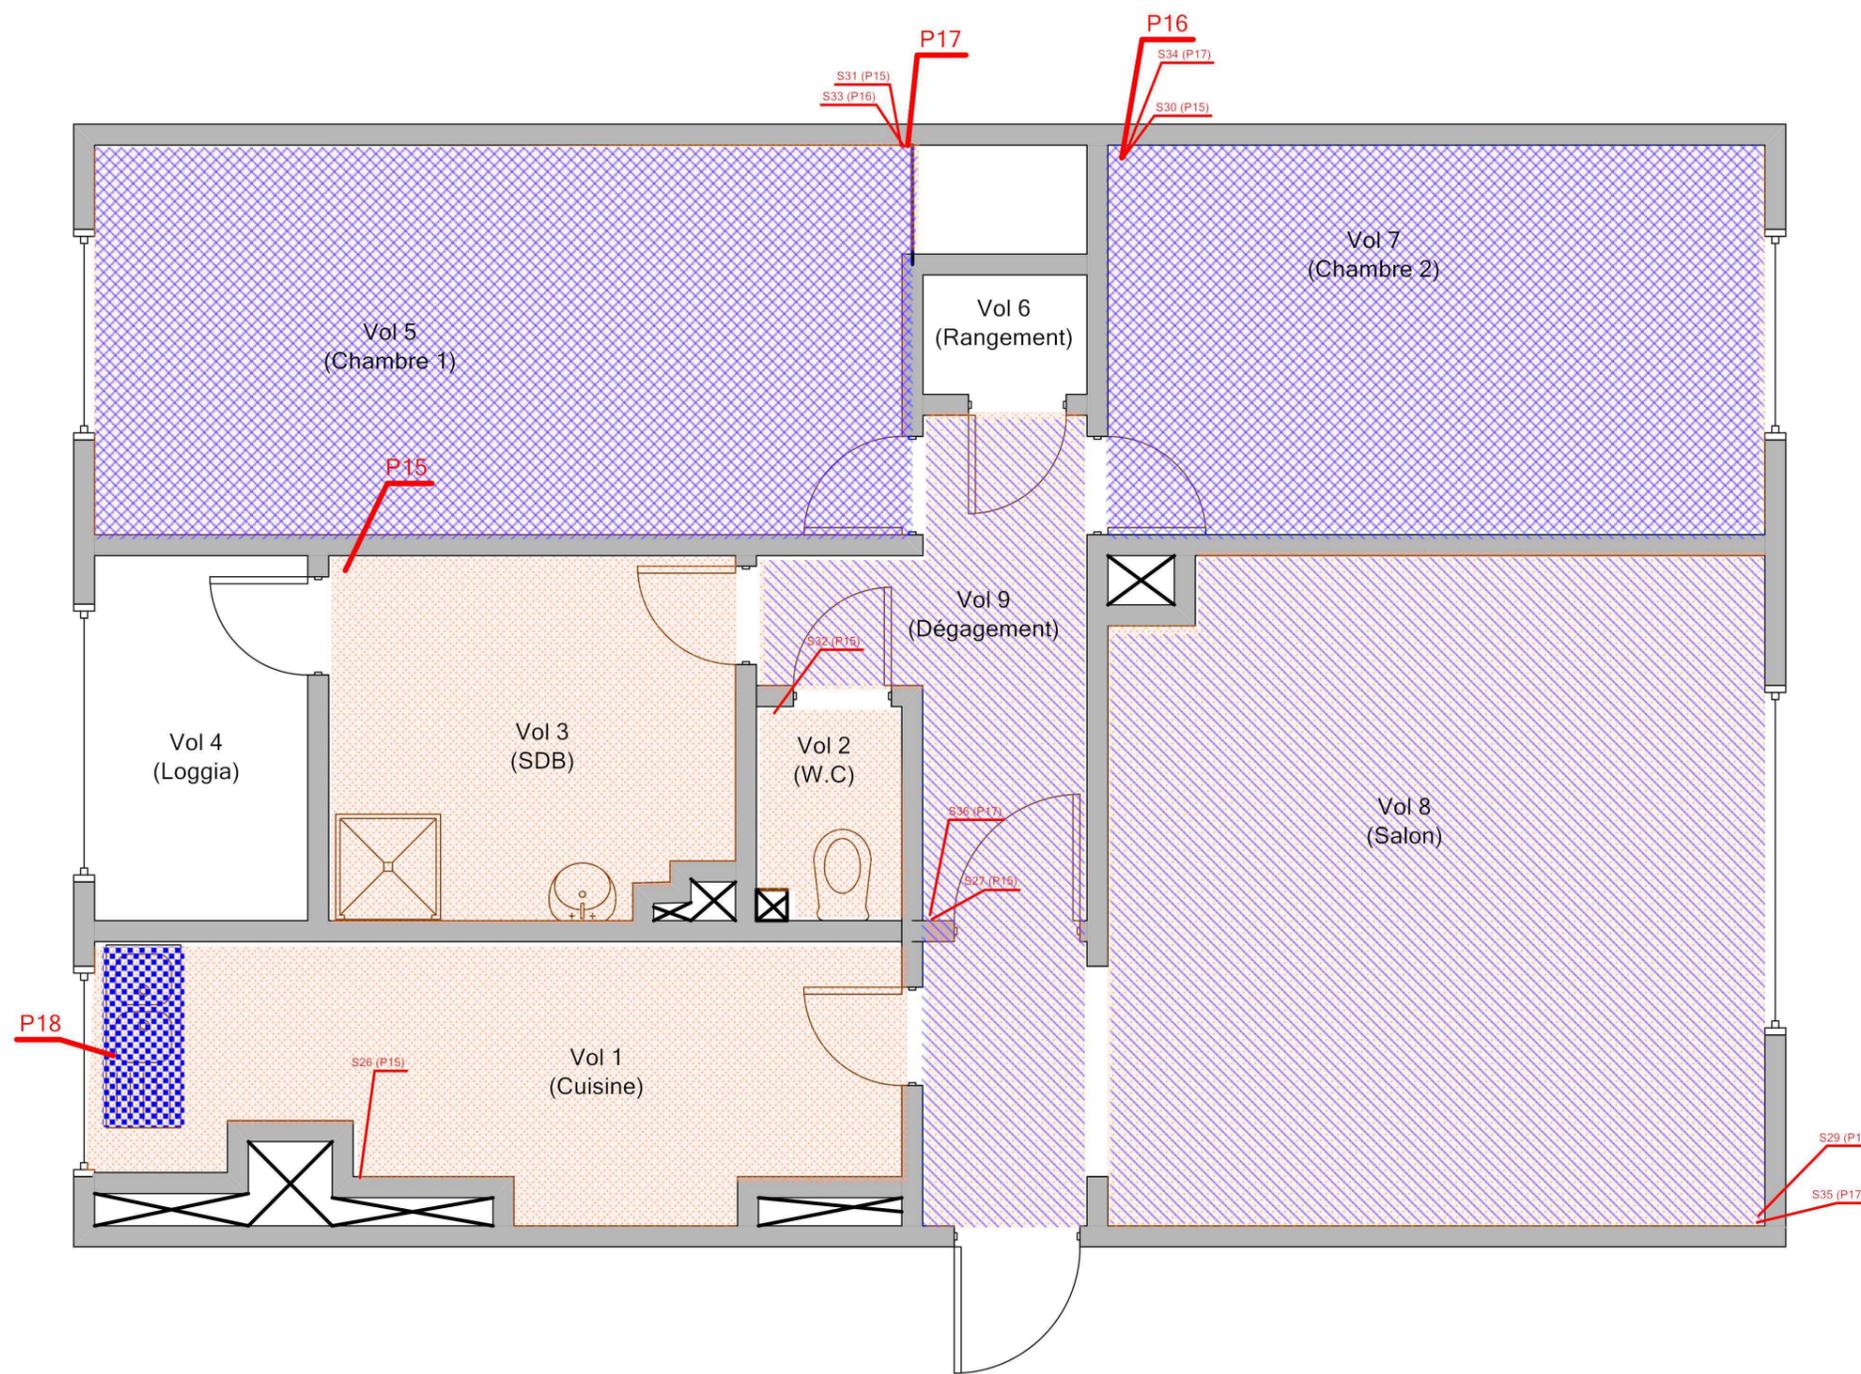
LOGEMENT 191 - MPCA REVÊTEMENT DE SOL

Localisation	Catégorie	Composant	Partie de composant	Sur avis / réf pré.
Vol 3 (SDB)	Revêtement de sol	Revêtement de sol	Colle bitumeuses	P15
Vol 4 (Loggia)	Revêtement de sol	Revêtement de sol	Colle bitumeuses	P15
Vol 9 (Dégagement)	Revêtement de sol	Revêtement de sol	Colle bitumeuses	P15
Vol 8 (Salon)	Revêtement de sol	Revêtement de sol	Colle bitumeuses	P15
Vol 7 (Chambre 2)	Revêtement de sol	Revêtement de sol	Colle bitumeuses	P15
Vol 5 (Chambre 1)	Revêtement de sol	Revêtement de sol	Colle bitumeuses	P15
Vol 2 (W.C)	Revêtement de sol	Revêtement de sol	Colle bitumeuses	P15
Vol 7 (Chambre 2)	Revêtement de sol	Revêtement de sol	Dalles plastiques	P16
Vol 5 (Chambre 1)	Revêtement de sol	Revêtement de sol	Dalles plastiques	P16
Vol 5 (Chambre 1)	Revêtement de sol	Revêtement de sol	Dalles plastiques	P17
Vol 7 (Chambre 2)	Revêtement de sol	Revêtement de sol	Dalles plastiques	P17
Vol 8 (Salon)	Revêtement de sol	Revêtement de sol	Dalles plastiques	P17

Vol 9 (Dégagement)	Revêtement de sol	Revêtement de sol	Dalles plastiques	P17
Vol 1 (Cuisine)	Revêtement de sol	Revêtement de sol	Dalles plastiques	P18

P16 : Dalles plastiques orange
	P18 : Dalles plastiques beige
	P17 : Dalles plastiques noire
	P15 : Colle bitumeuses

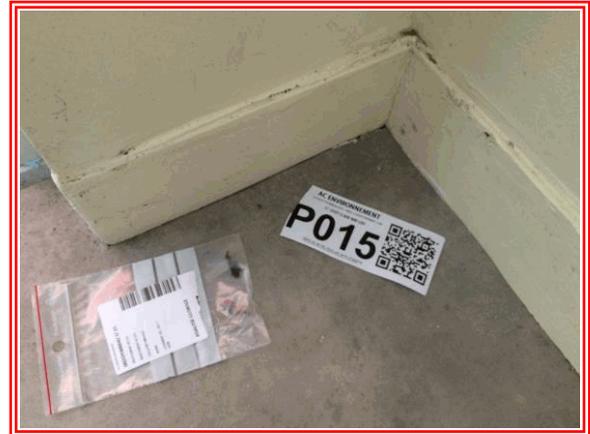
002OY000042 n°15 - 1 (P15)

logement 191	Vol 9 (Dégagement)	Revêtement de sol	Colle bitumeuses	S27 (P15)	Sondage et extension de la zone homogène du prélèvement P15	noire - au-dessus du ragréage d'origine	002OY000 042 n°15 - 1	P15	Colle bitumineuse noire non séparable + matériau compact gris en vrac + peinture non séparable	Positif	Présence sur analyse
logement 191	Vol 8 (Salon)	Revêtement de sol	Colle bitumeuses	S29 (P15)	Sondage et extension de la zone homogène du prélèvement P15	noire - au-dessus du ragréage d'origine	002OY000 042 n°15 - 1	P15	Colle bitumineuse noire non séparable + matériau compact gris en vrac + peinture non séparable	Positif	Présence sur analyse
logement 191	Vol 7 (Chambre 2)	Revêtement de sol	Colle bitumeuses	S30 (P15)	Sondage et extension de la zone homogène du prélèvement P15	noire - au-dessus du ragréage d'origine	002OY000 042 n°15 - 1	P15	Colle bitumineuse noire non séparable + matériau compact gris en vrac + peinture non séparable	Positif	Présence sur analyse

logement 191	Vol 5 (Chambre 1)	Revêtement de sol	Colle bitumeuses	S31 (P15)	Sondage et extension de la zone homogène du prélèvement P15	noire - au-dessus du ragréage d'origine	002OY000 042 n°15 - 1	P15	Colle bitumineuse noire non séparable + matériau compact gris en vrac + peinture non séparable	Positif	Présence sur analyse
logement 191	Vol 2 (W.C)	Revêtement de sol	Colle bitumeuses	S32 (P15)	Sondage et extension de la zone homogène du prélèvement P15	noire - au-dessus du ragréage d'origine	002OY000 042 n°15 - 1	P15	Colle bitumineuse noire non séparable + matériau compact gris en vrac + peinture non séparable	Positif	Présence sur analyse

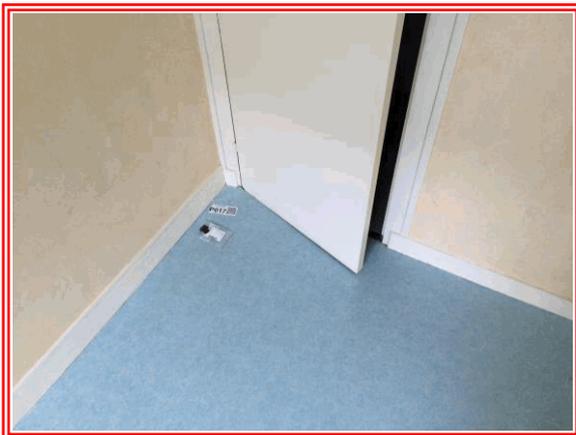
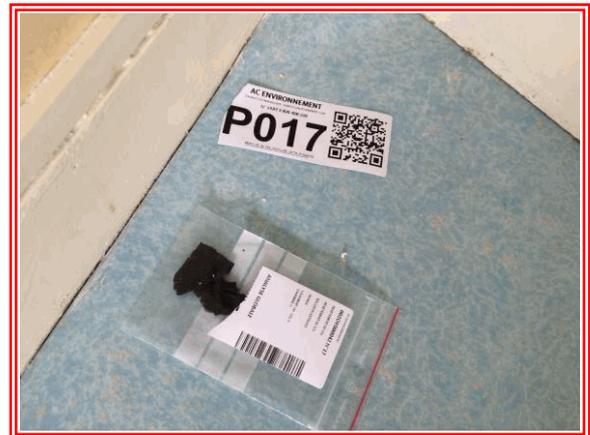
002OY000042 n°17 - 1 (P17)

logement 191	Vol 5 (Chambre 1)	Revêtement de sol	Dalles plastiques	P17	Réalisation d'un prélèvement	noires + colle noire - au-dessus du ragréage d'origine	002OY000 042 n°17 - 1 - 002OY000 042 n°17 - 2	P17	Dalle dure cassante noire + colle bitumineuse noire non séparable + peinture en faible quantité non séparable	Positif	Présence sur analyse
logement 191	Vol 7 (Chambre 2)	Revêtement de sol	Dalles plastiques	S34 (P17)	Sondage et extension de la zone homogène du prélèvement P17	noires + colle noire - au-dessus du ragréage d'origine	002OY000 042 n°17 - 1 - 002OY000 042 n°17 - 2	P17	Dalle dure cassante noire + colle bitumineuse noire non séparable + peinture en faible quantité non séparable	Positif	Présence sur analyse
logement 191	Vol 8 (Salon)	Revêtement de sol	Dalles plastiques	S35 (P17)	Sondage et extension de la zone homogène du prélèvement P17	noires + colle noire - au-dessus du ragréage d'origine	002OY000 042 n°17 - 1 - 002OY000 042 n°17 - 2	P17	Dalle dure cassante noire + colle bitumineuse noire non séparable + peinture en faible quantité non séparable	Positif	Présence sur analyse
