Rapport de mission de repérage des matériaux et produits contenant de l'amiante avant travaux

Adresse du bien

Adresse :	STE CATHERINE BAT B
CP - Ville :	53000 LAVAL
Référence client :	_0001300008_
Date du repérage :	12/07/2016
Désignation :	Bâtiment composé de 2 cages et de 3 étages

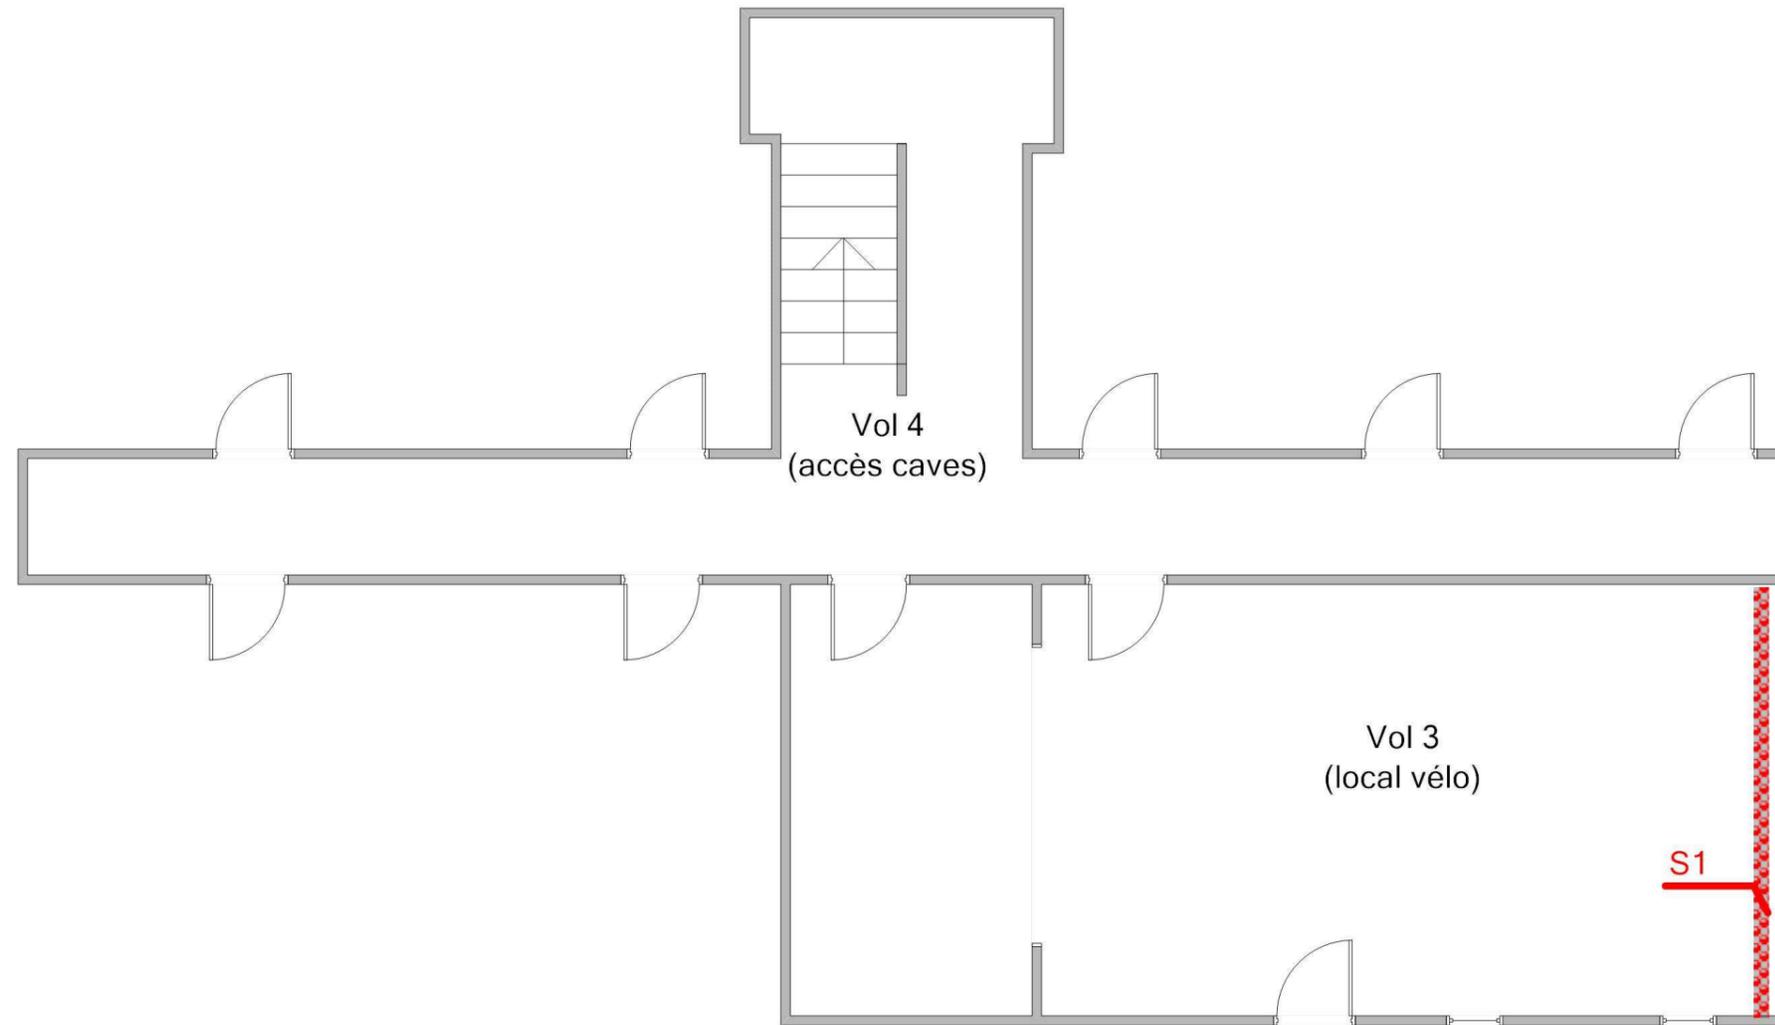
S1: Conduit en fibres-ciment

Localisation	Catégorie	Composant	Partie de composant	Sur avis / réf pré.
Vol 3 (local vélo)	Conduits, canalisations et équipements	Conduit eau	Conduit en fibres-ciment	S1
Vol 12 (PC R+3)	Conduits, canalisations et équipements	Conduit air	Conduit en fibres-ciment	S9
Vol 8 (PC R+3)	Conduits, canalisations et équipements	Conduit air	Conduit en fibres-ciment	S118
Vol 17 (Façade arrière)	Conduits, canalisations et équipements	Conduit eau	Conduit en fibres-ciment	S119
Vol 19 (combles)	Conduits, canalisations et équipements	Conduit air	Conduit en fibres-ciment	S131
Vol 19 (combles)	Conduits, canalisations et équipements	Conduit air	Conduit en fibres-ciment	S132
Vol 19 (combles)	Conduits, canalisations et équipements	Conduit air	Conduit en fibres-ciment	S133
Vol 19 (combles)	Conduits, canalisations et équipements	Conduit air	Conduit en fibres-ciment	S134

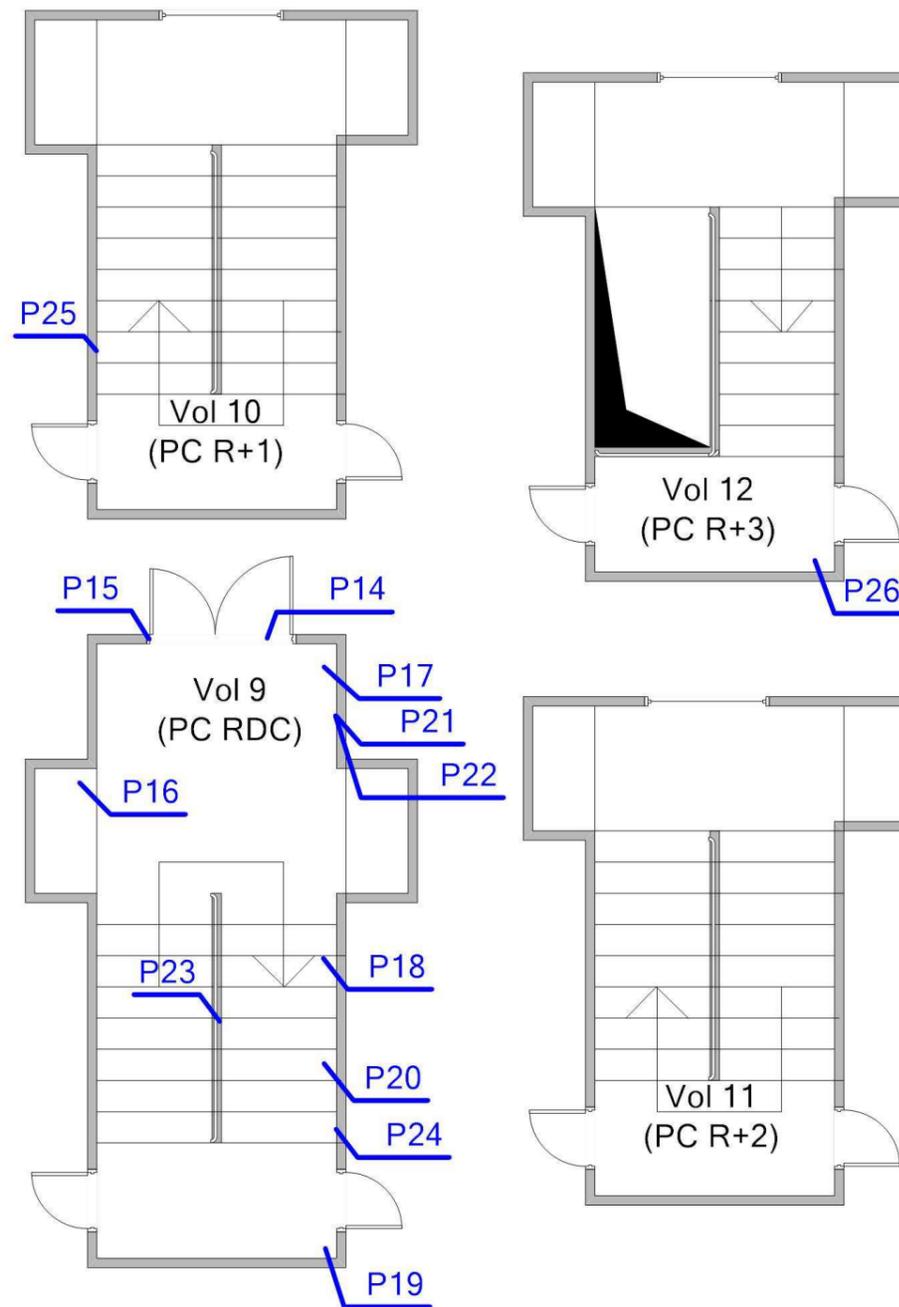
S9: Conduit en fibres-ciment

PC Cage 29	Vol 12 (PC R+3)	Conduit air	Conduit en fibres-ciment	S9	Réalisation d'un sondage	plafond gaine gaz	S9 - 1				Présence sur jugement personnel de l'opérateur de repérage
PC Cage 25	Vol 8 (PC R+3)	Conduit air	Conduit en fibres-ciment	S118	Réalisation d'un sondage	Plafond gaine gaz	S118 - 1				Présence sur jugement personnel de l'opérateur de repérage
Façade arrière	Vol 17 (Façade arrière)	Conduit eau	Conduit en fibres-ciment	S119	Réalisation d'un sondage	évacuation EP	S119 - 1				Présence sur jugement personnel de l'opérateur de repérage

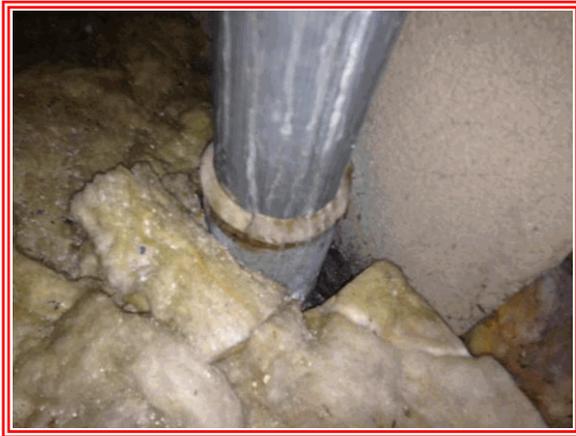
S131 - 1 (A131)

Combles	Vol 19 (combles)	Conduit air	Conduit en fibres-ciment	S131	Réalisation d'un sondage		S131 - 1				Présence sur jugement personnel de l'opérateur de repérage
Combles	Vol 19 (combles)	Conduit air	Conduit en fibres-ciment	S132	Réalisation d'un sondage		S132 - 1				Présence sur jugement personnel de l'opérateur de repérage
Combles	Vol 19 (combles)	Conduit air	Conduit en fibres-ciment	S133	Réalisation d'un sondage		S133 - 1				Présence sur jugement personnel de l'opérateur de repérage
Combles	Vol 19 (combles)	Conduit air	Conduit en fibres-ciment	S134	Réalisation d'un sondage		S134 - 1				Présence sur jugement personnel de l'opérateur de repérage
