Rapport de mission de repérage des matériaux et produits contenant de l'amiante avant travaux

Adresse :	STE CATHERINE BAT B 2
CP - Ville :	53000 LAVAL
Référence client :	_0001300010_
Date du repérage :	29/12/2016
Désignation :	Bâtiment composé de 2 cages et de 3 étages

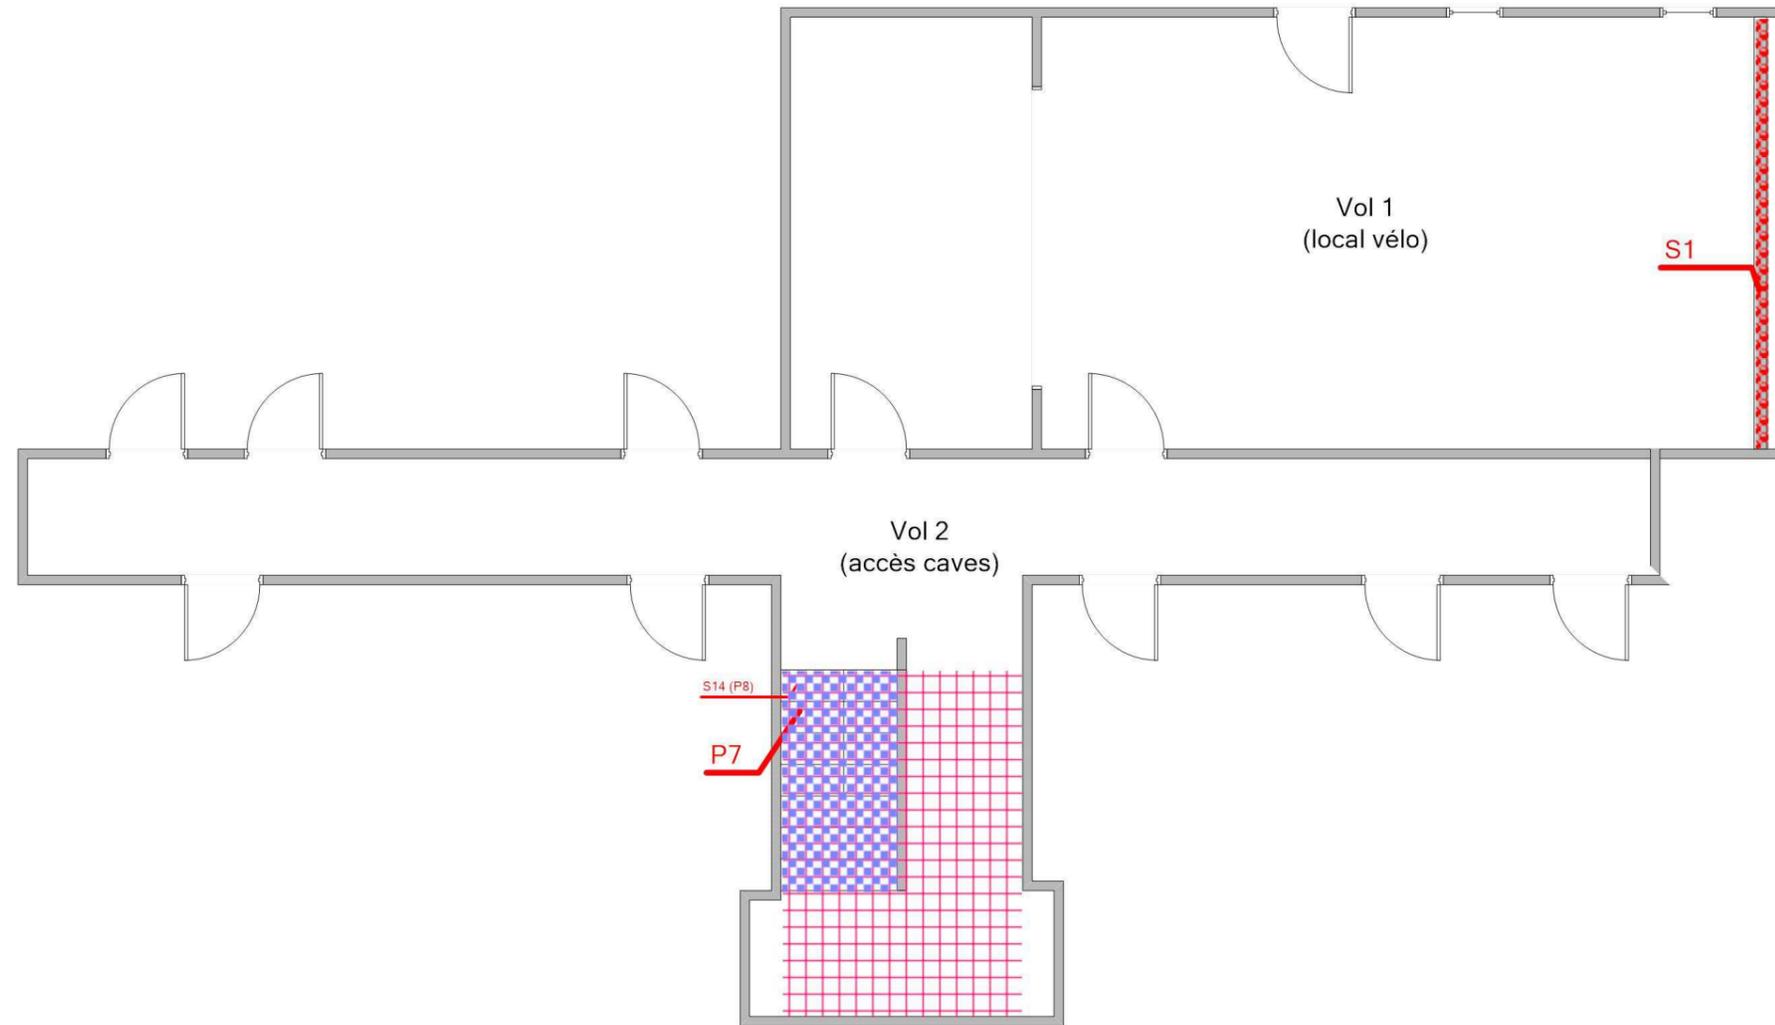
SOUS SOL CAGE 47 - MPCA TOUTES CATÉGORIES CONFONDUES

P7 : Enduit ciment (sous face escalier avec peinture)
	S1 : Conduit en fibres-ciment
	P8 : Chappe maigre (base ciment)

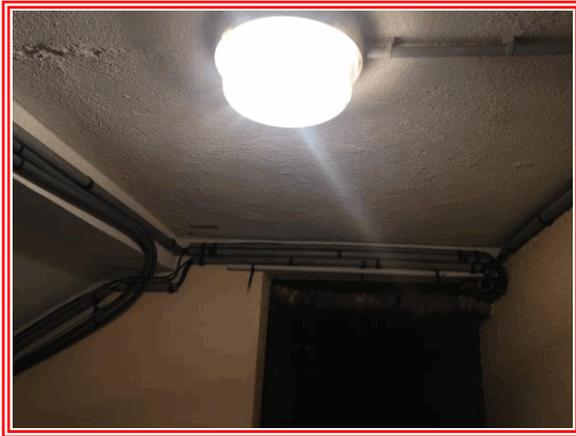
002HD001287 n°7 - 1 (P7)

Le prélèvement 7, sous face de l'escalier au sous-sol, enduit ciment avec peinture blanche est revenu amianté. De plus le prélèvement 8, chape maigre escalier du sous-sol est également revenu amianté. Le prélèvement de la chape maigre ayant été effectué sous l'escalier, il est possible qu'il y a une pollution de la chape maigre par le plafond et un dépôt de fibres du plafond sur la chape maigre de l'escalier.

Des prélèvements complémentaires peuvent s'avérer nécessaires pour confirmer ou non la présence d'amiante dans la chape maigre de l'escalier (l'autre prélèvement de chape maigre lissée au sous-sol étant revenu non amianté).

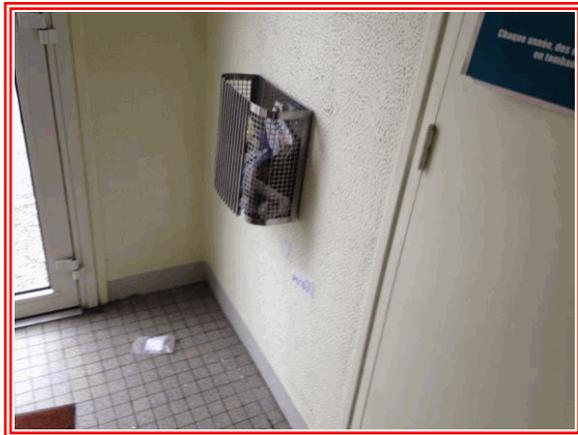
002HD001287 n°16 - 2 (P16)

Les prélèvements 16 et 17 (Enduit gris en vrac hétérogène / Enduit plâtré blanc en vrac / Peinture) des murs porteurs et des cloisons de la cage d'escalier sont revenus amiantés.

Des prélèvements complémentaires peuvent s'avérer nécessaires en séparant chacune des 3 couches du prélèvement afin de déterminer où se trouve l'amiante dans les 3 couches.
