Rapport de mission de repérage des matériaux et produits contenant de l'amiante avant travaux

Adresse :	82 BD FOCH - BD FOCH 2
CP - Ville :	53600 EVRON
Référence client :	_00020000040000100027_
Date du repérage :	16/06/2017
Désignation :	Appartement n° 27 de type 2 situé au RDC

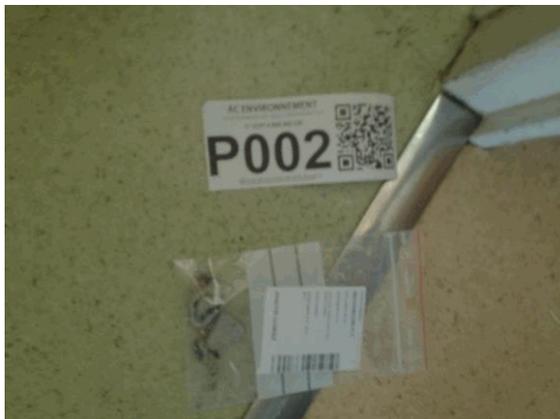
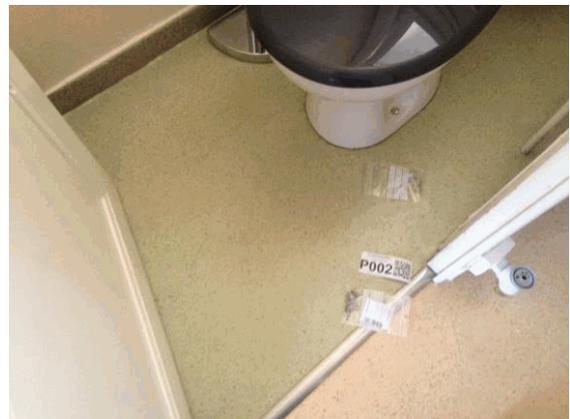
002HD001566 n°2 - 1 (P2)

Appartement n°27	Vol 4 (W.C)	Revêtement de sol	Colles de carrelage (colle grise et noire)	P2	Réalisation d'un prélèvement	Pièces humides	002HD0015 66 n°2 - 1 - 002HD0015 66 n°2 - 2	P2 Phase 2	Carrelage	Négatif	Négatif sur analyse
Appartement n°27	Vol 5 (Cuisine) - Vol 3 (SDB)	Revêtement de sol	Colles de carrelage (colle grise et noire)	S4 - S5	Sondage et extension de la zone homogène du prélèvement P2	Pièces humides	002HD0015 66 n°2 - 1 - 002HD0015 66 n°2 - 2	P2 Phase 2	Carrelage	Négatif	Négatif sur analyse

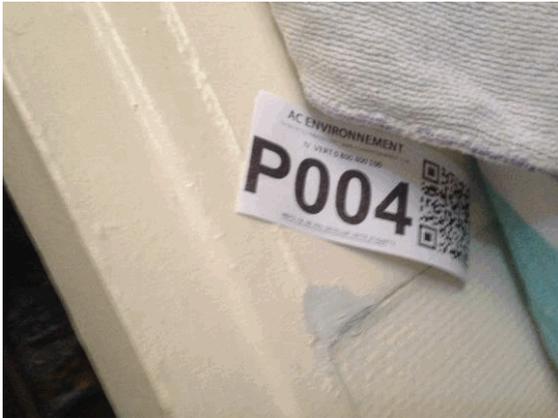
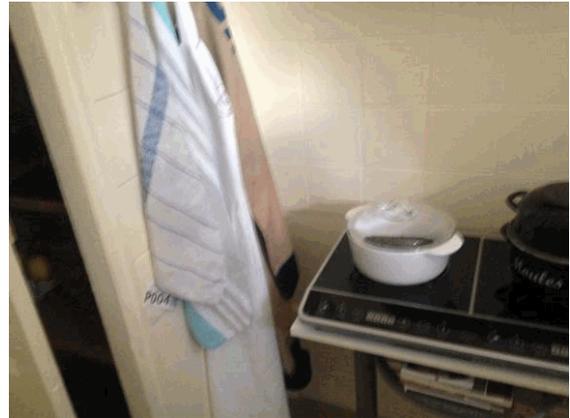
002HD001566 n°4 - 1 (P4)

Appartement n°27	Vol 5 (Cuisine)	Revêtement de mur	Colle de carrelage (faïence cuisine)	P4	Réalisation d'un prélèvement		002HD001566 n°4 - 1 - 002HD001566 n°4 - 2	P4 Phase 2	Carrelage	Négatif	Négatif sur analyse
Appartement n°27	Vol 5 (Cuisine)	Revêtement de mur	Colle de carrelage (faïence cuisine)	P4	Sondage et extension de la zone homogène du prélèvement P4		002HD001566 n°4 - 1 - 002HD001566 n°4 - 2	P4 Phase 2	Carrelage	Négatif	Négatif sur analyse

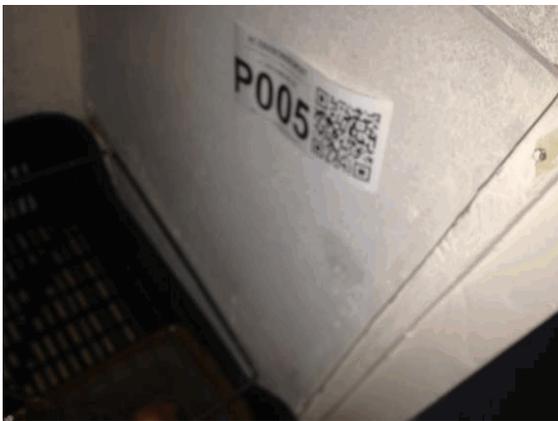
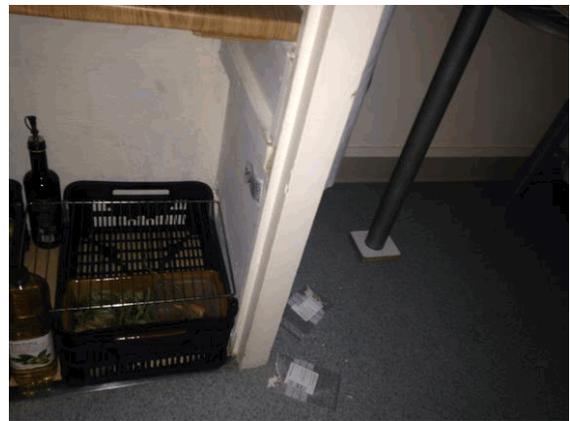
002HD001566 n°5 - 1 (P5)

Appartement n°27	Vol 5 (Cuisine) - Vol 4 (W.C) - Vol 3 (SDB)	Murs et cloisons	Enduit plâtre (Cloison et doublage pièces humides)	P5 - S6 - S7	Sondage et extension de la zone homogène du prélèvement P5		002HD001566 n°5 - 1 - 002HD001566 n°5 - 2	P5	Enduit plâtreux blanc en vrac + peinture non séparable	Négatif	Négatif sur analyse
Appartement n°27	Vol 1 (Séjour)	Cloisons légères ou préfabriquées	doublage plaque plâtre pièces sèches	P6	Réalisation d'un prélèvement		002HD001566 n°6 - 1 - 002HD001566 n°6 - 2	P6	Enduit plâtreux blanc en vrac + peintures multiples non séparable + papier non séparable + carton non séparable	Négatif	Négatif sur analyse
Appartement n°27	Vol 6 (Entrée)	Cloisons légères ou préfabriquées	doublage plaque plâtre pièces sèches	S8	Sondage et extension de la zone homogène du prélèvement P6		002HD001566 n°6 - 1 - 002HD001566 n°6 - 2	P6	Enduit plâtreux blanc en vrac + peintures multiples non séparable + papier non séparable + carton non séparable	Négatif	Négatif sur analyse

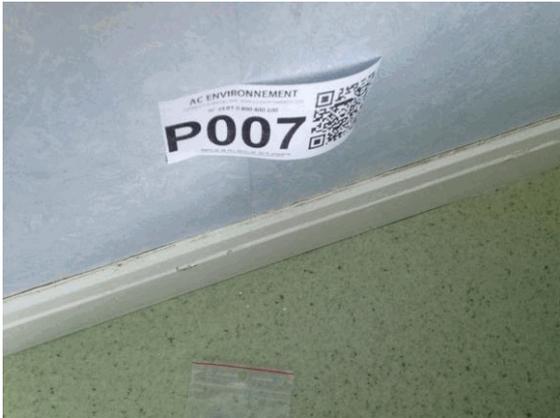
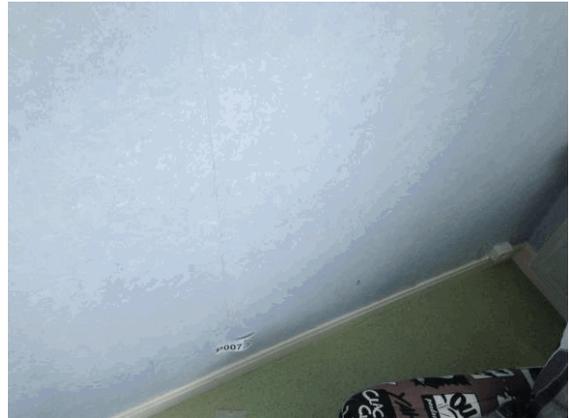
002HD001566 n°7 - 1 (P7)

Appartement n°27	Vol 1 (Séjour)	Murs et cloisons	Enduit plâtre (Porteur pièces sèches)	P7	Réalisation d'un prélèvement		002HD001566 n°7 - 1 - 002HD001566 n°7 - 2	P7	Enduit plâtreux blanc en vrac + peintures multiples non séparable + papier non séparable	Négatif	Négatif sur analyse
Appartement n°27	Vol 2 (Chambre)	Murs et cloisons	Enduit plâtre (Porteur pièces sèches)	S9	Sondage et extension de la zone homogène du prélèvement P7		002HD001566 n°7 - 1 - 002HD001566 n°7 - 2	P7	Enduit plâtreux blanc en vrac + peintures multiples non séparable + papier non séparable	Négatif	Négatif sur analyse

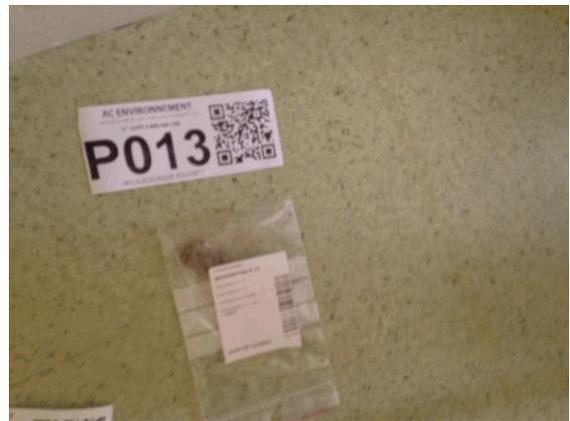
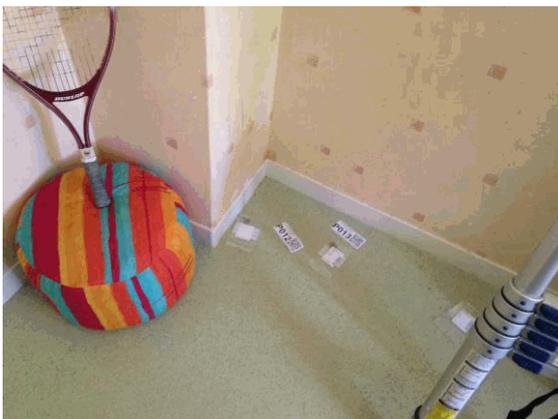
002HD001566 n°13 - 1 (P13)

Appartement n°27	Vol 2 (Chambre)	Revêtement de sol	Chape maigre d'origine	P13	Réalisation d'un prélèvement		002HD001566 n°13 - 1 - 002HD001566 n°13 - 2	P13	Matériau compact gris	Négatif	Négatif sur analyse
Appartement n°27	Vol 1 (Séjour) - Vol 6 (Entrée) - Vol 7 (Dégagement)	Revêtement de sol	Chape maigre d'origine	S18 - S19 - S20	Sondage et extension de la zone homogène du prélèvement P13		002HD001566 n°13 - 1 - 002HD001566 n°13 - 2	P13	Matériau compact gris	Négatif	Négatif sur analyse
Appartement n°27	Vol 2 (Chambre)	Revêtement de sol	Lés plastiques avec sous-couche	I1			I1 - 1				Aucun prélèvement réalisé à la demande du client sur les revêtements de sols non d'origines.
