Rapport de mission de repérage des matériaux et produits contenant de l'amiante avant travaux

Adresse :	CITE PIERRE BROSSOLETTE
CP - Ville :	53100 MAYENNE
Référence client :	_0002900001_
Date du repérage :	20/03/2017
Désignation :	Bâtiment composé de 2 cages et de 1 étage

C	Opérateur de repérage	D	Personne autorisant l'émission du rapport conformément à la norme NF 46-020
Compagnie & Siret :	AC Environnement (N° 441355914)	Nom :	MORA Denis
Nom :	JOUSSELIN David	Date du rapport :	12/04/2017
Accompagnateur :	H.MERCIER (0 800 400 100)	A Riorges, le 12/04/2017	
Date de repérage :	20/03/2017

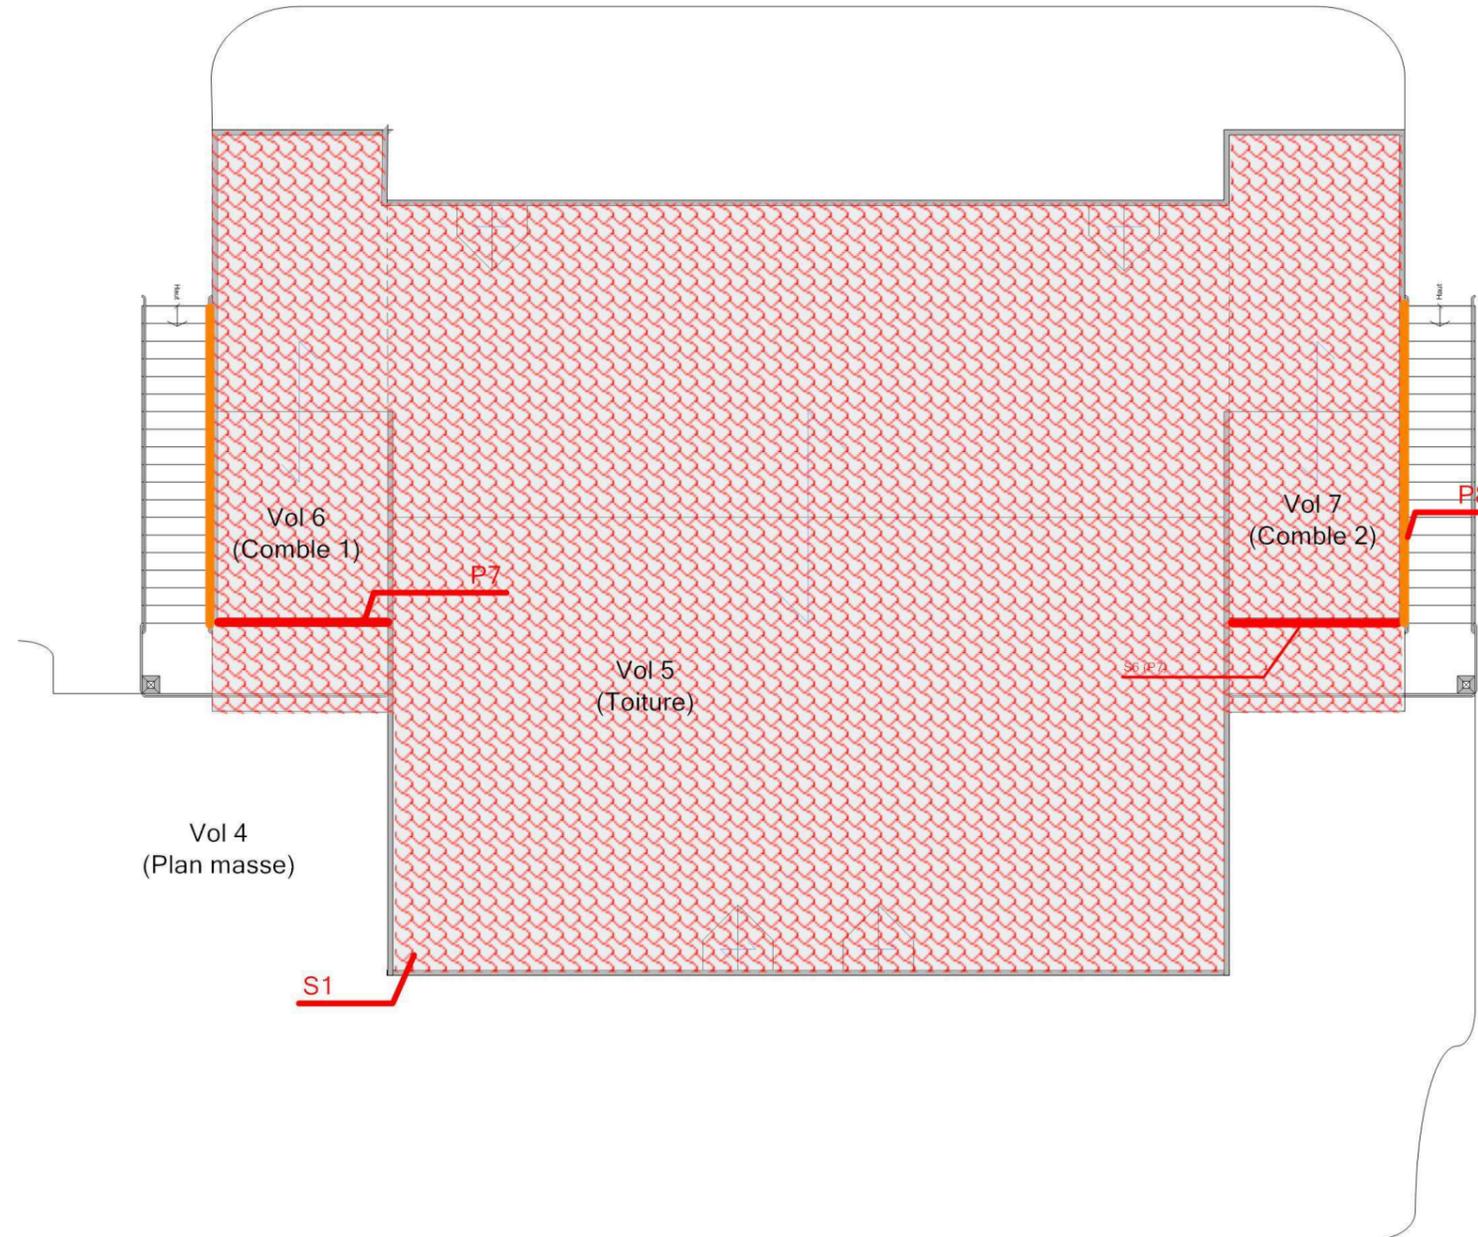
PLAN MASSE-COMBLE-TOITURE - MPCA TOUTES CATÉGORIES CONFONDUES

P7 : Enduit ciment (mur comble)

S1 : Ardoises composites

P8 : Enduit ciment avec peinture blanche (Mur sous escalier)

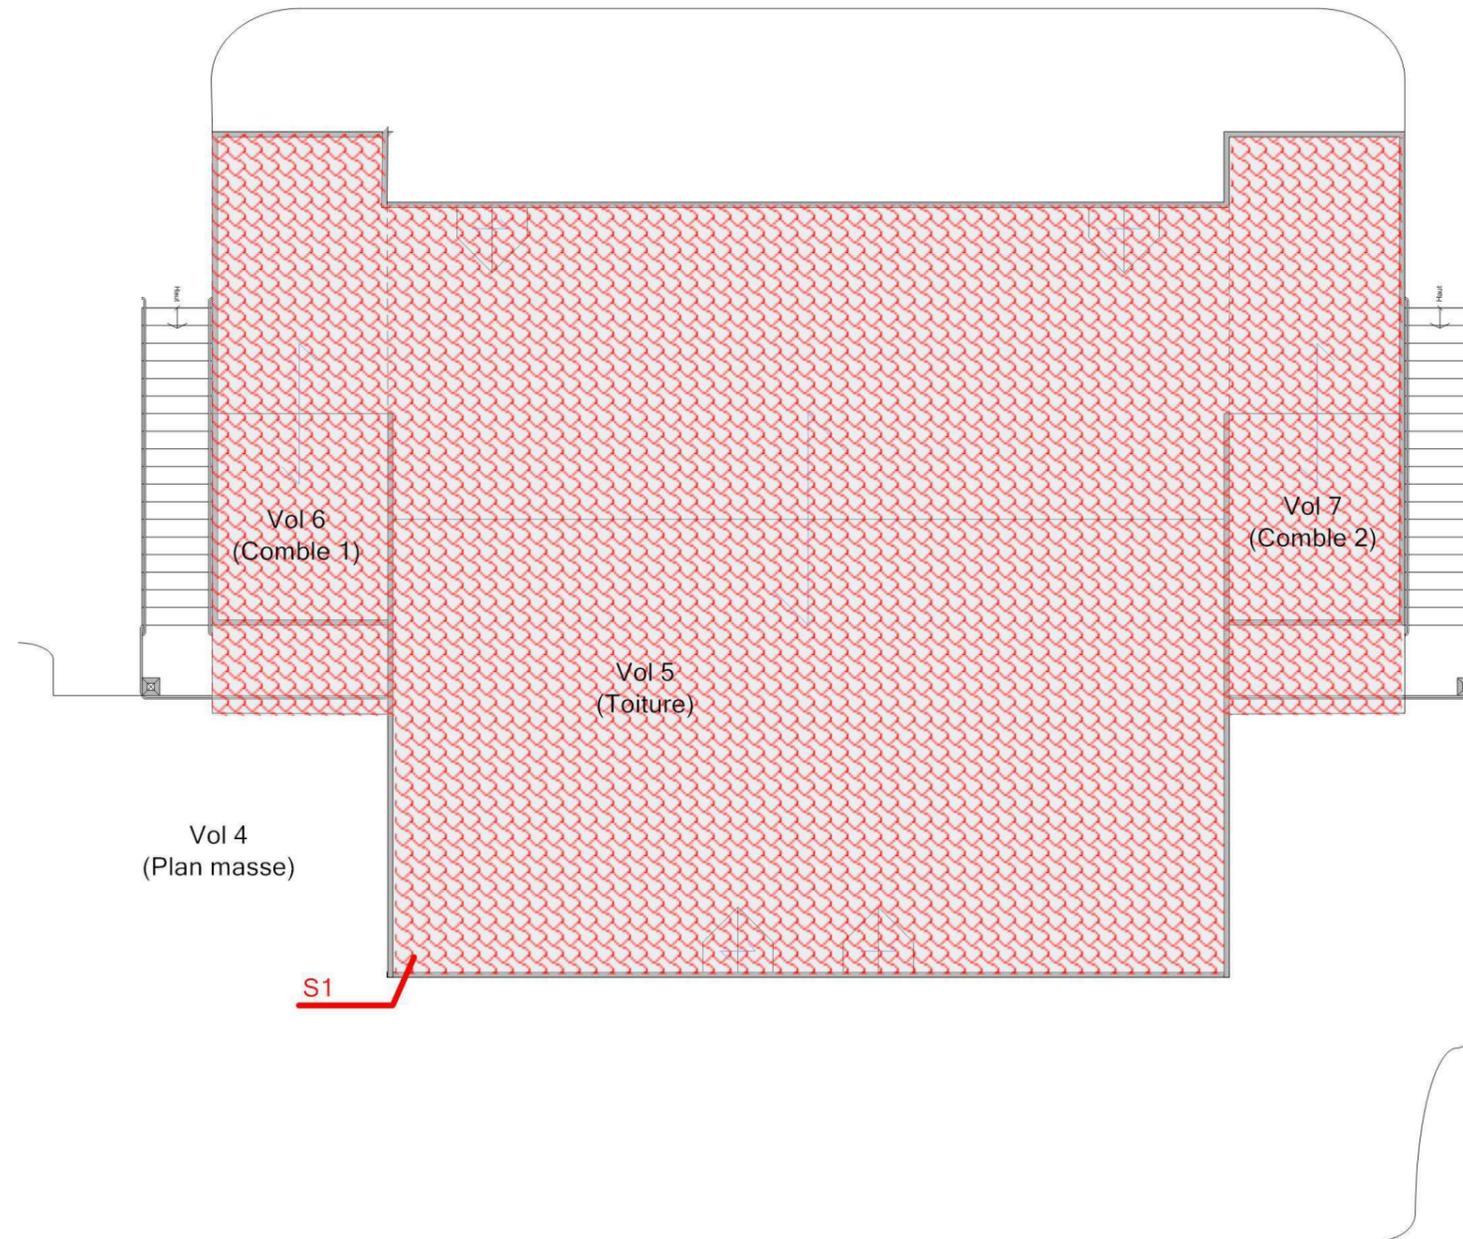
PLAN MASSE-COMBLE-TOITURE - MPCA TOITURE ET ÉTANCHÉITÉ

S1: Ardoises
composites

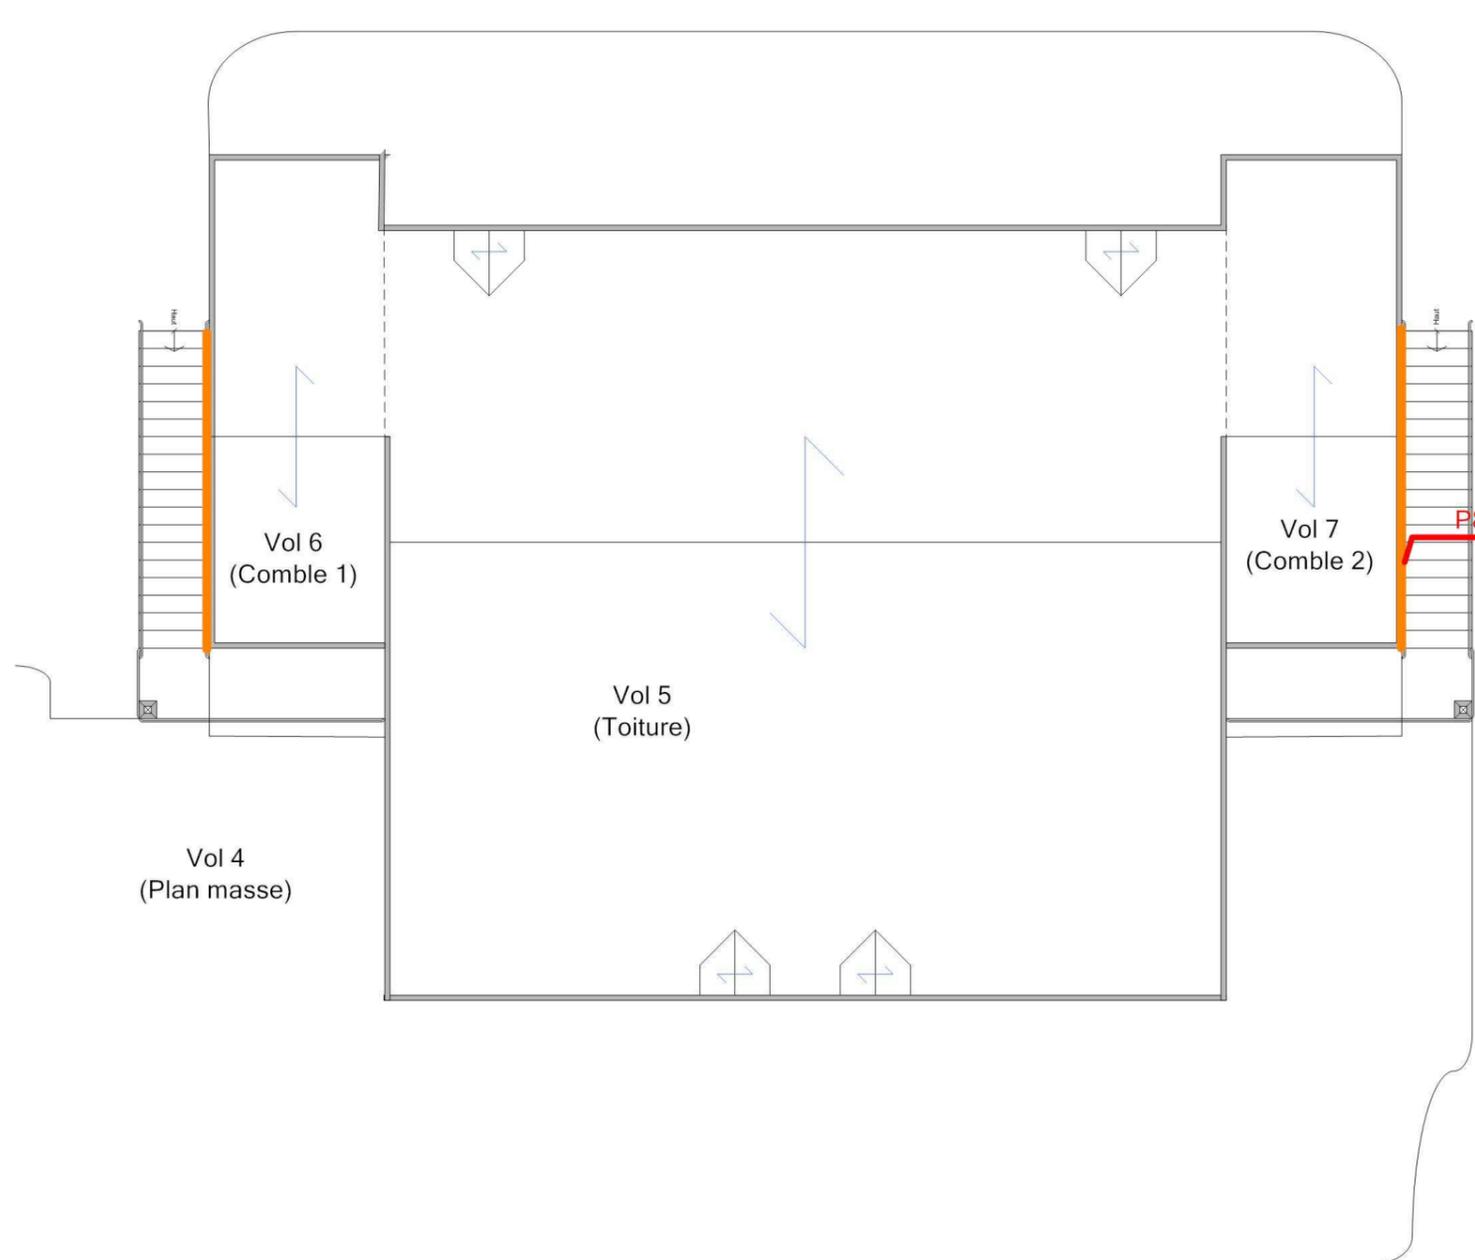
PLAN MASSE-COMBLE-TOITURE - MPCA FAÇADES

P8 : Enduit ciment avec peinture blanche (Mur sous escalier)

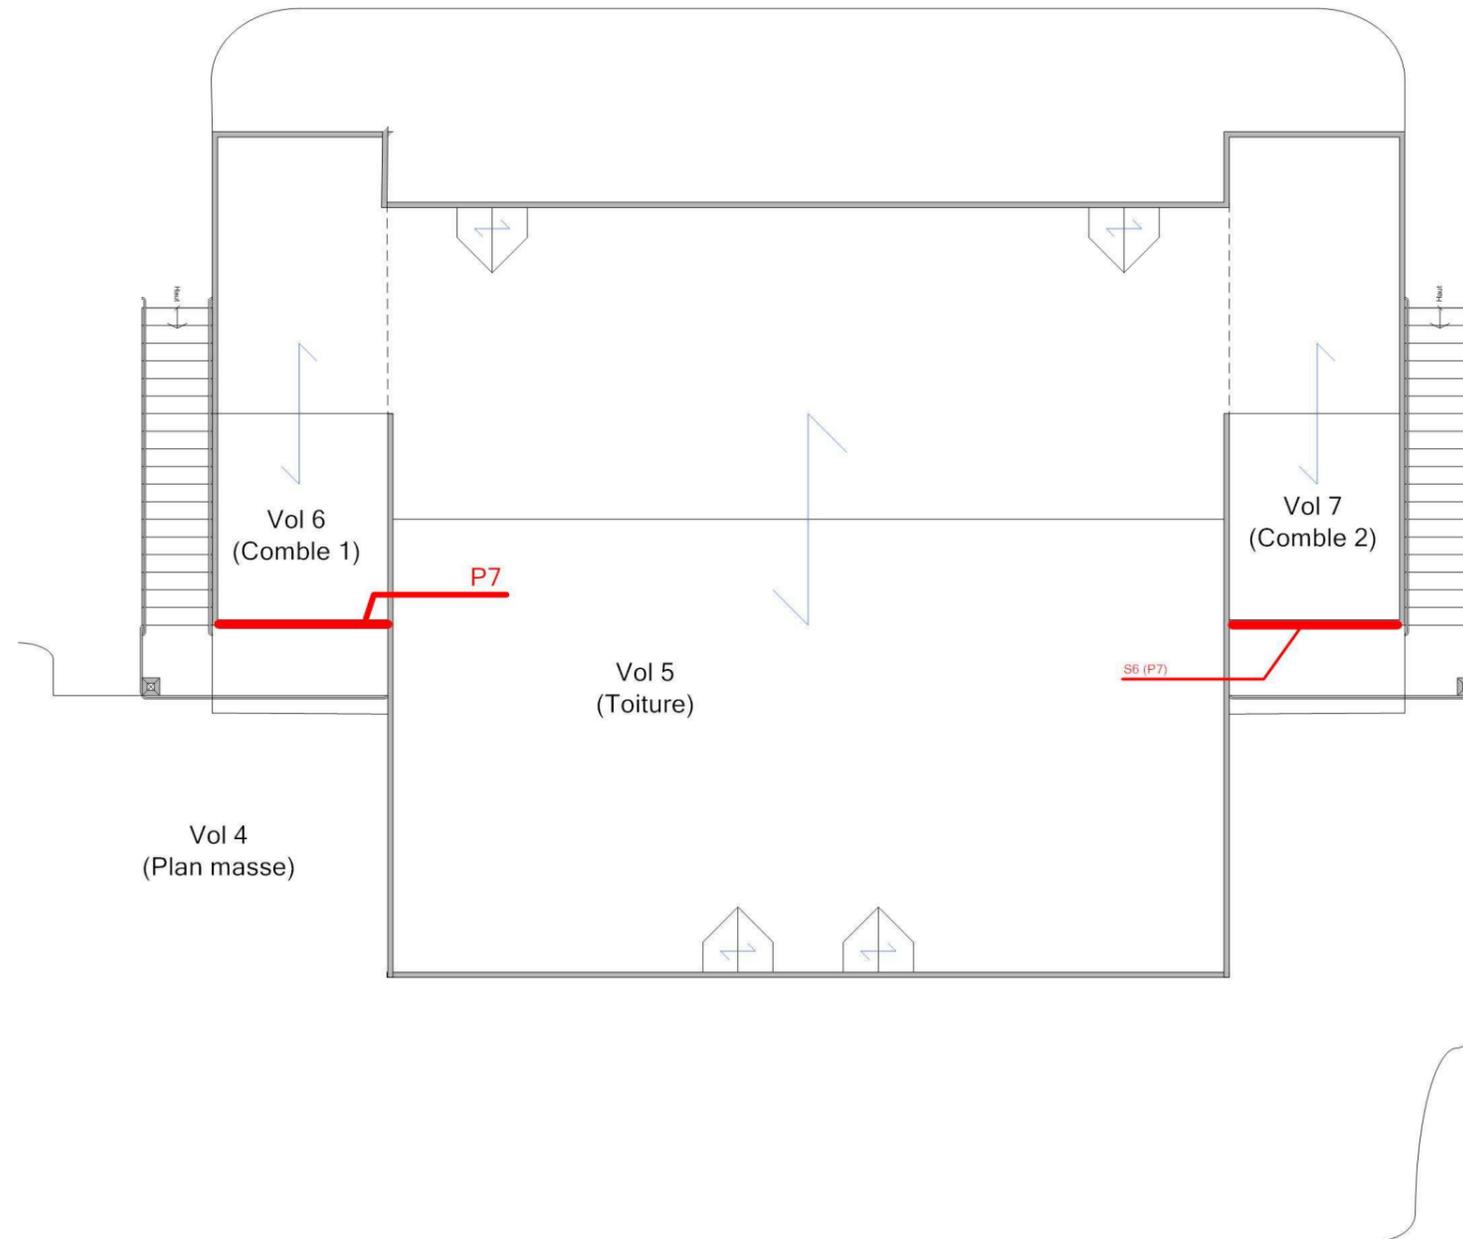
PLAN MASSE-COMBLE-TOITURE - MPCA PAROIS VERTICALES INTÉRIEURES ET ENDUITS

P7 : Enduit ciment (Mur comble)

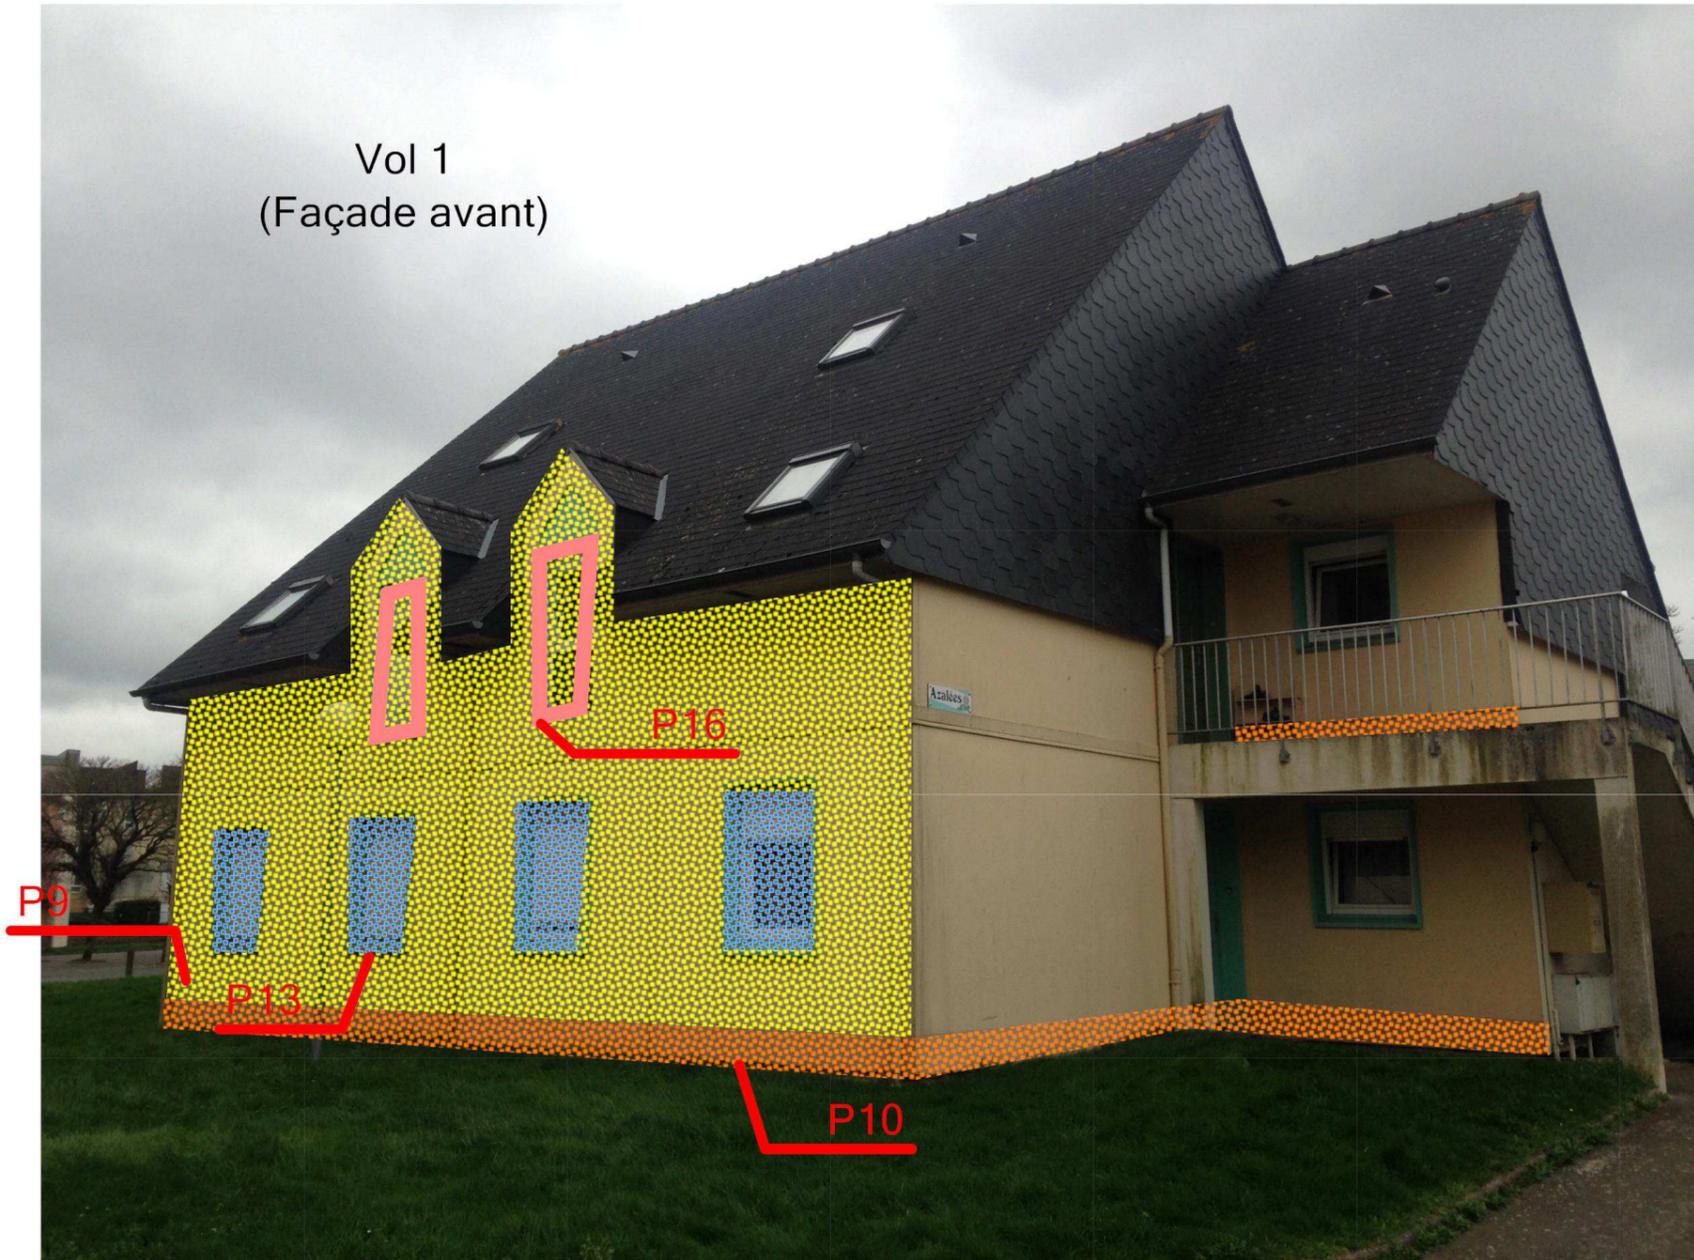
Vol 1
(Façade avant)

P16 : Reprise détanchéité

P9 : Enduit ciment avec peinture gouttelé jaune

P13 : Reprise détanchéité (entre menuiserie PVC et dormant métal)

P10 : Enduit ciment avec peinture orange

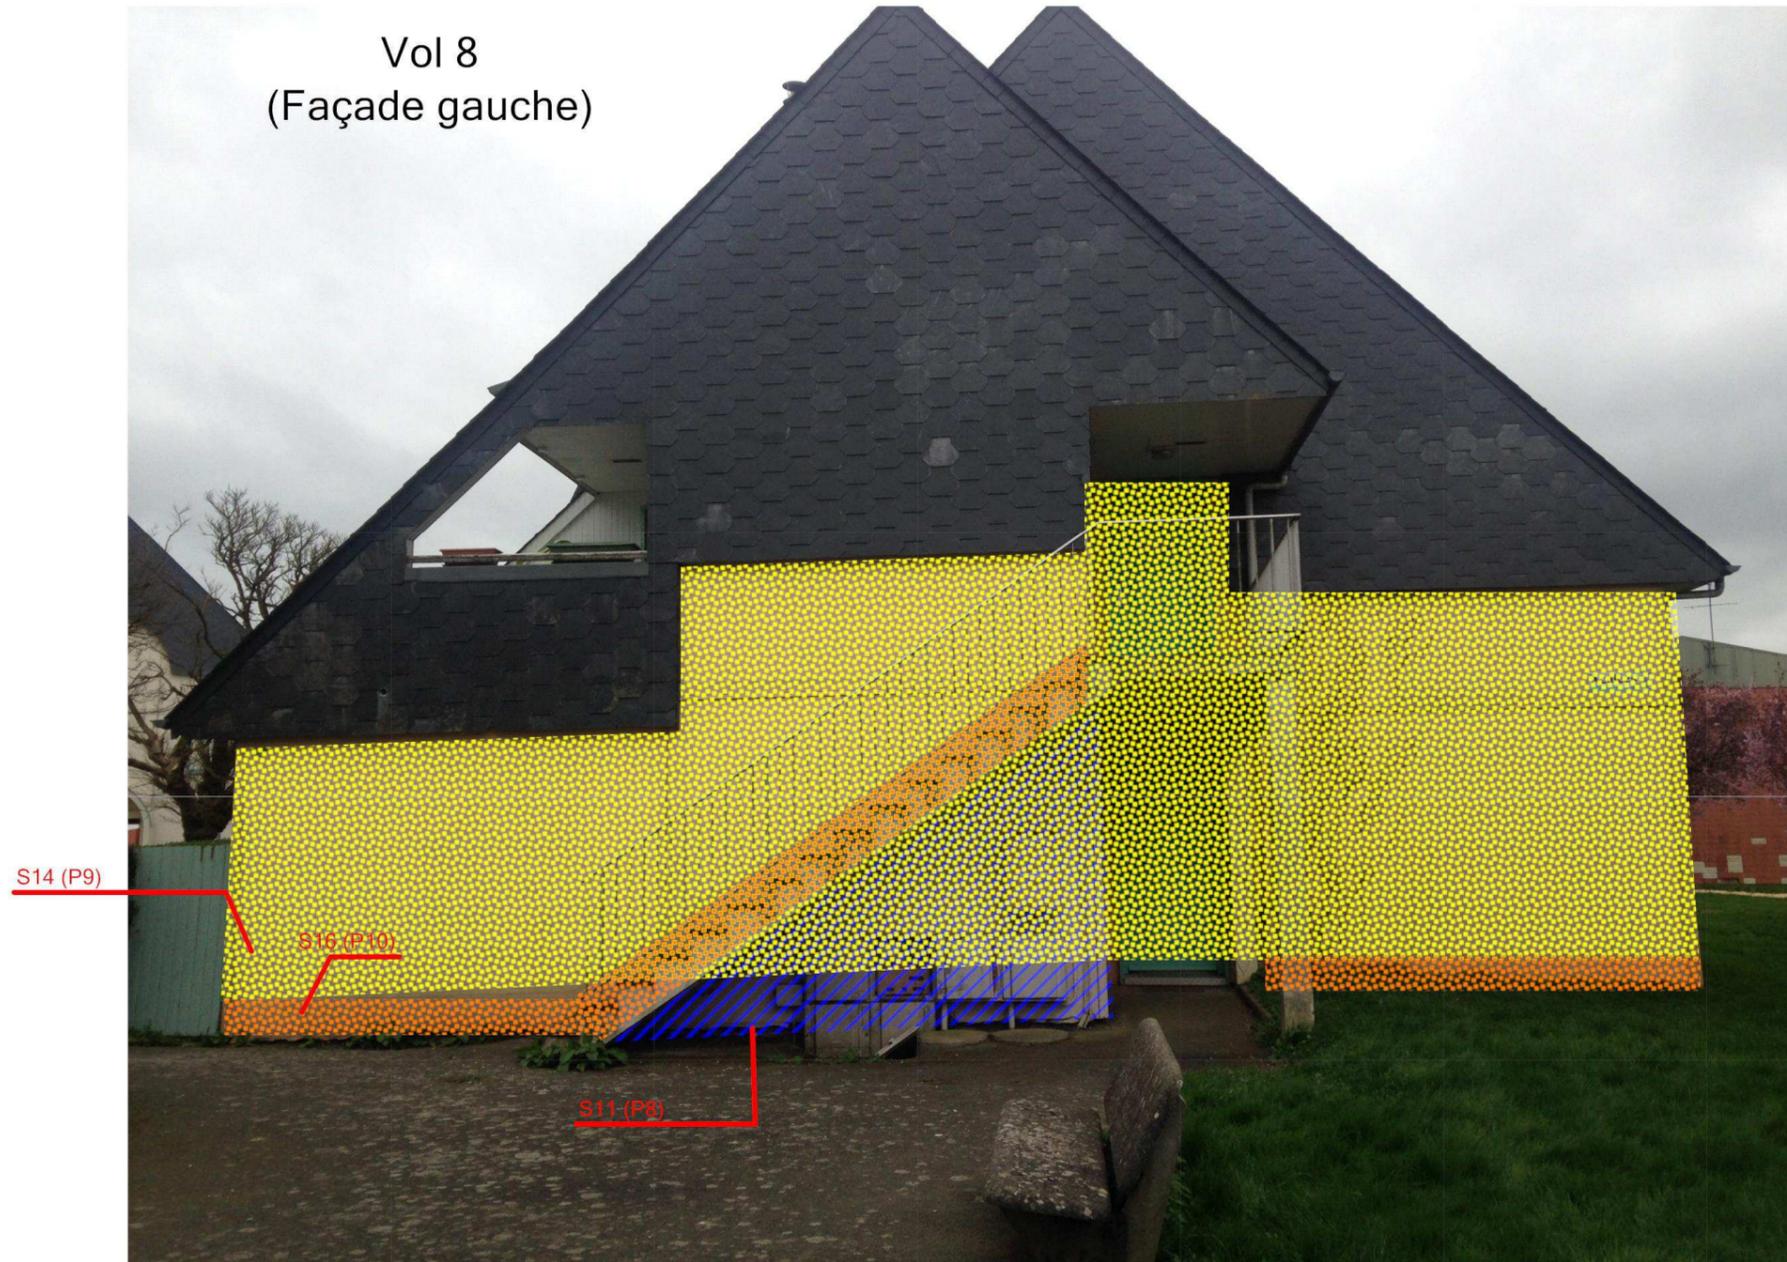
FAÇADE GAUCHE - MPCA TOUTES CATÉGORIES CONFONDUES

P9 : Enduit ciment avec peinture gouttelé jaune

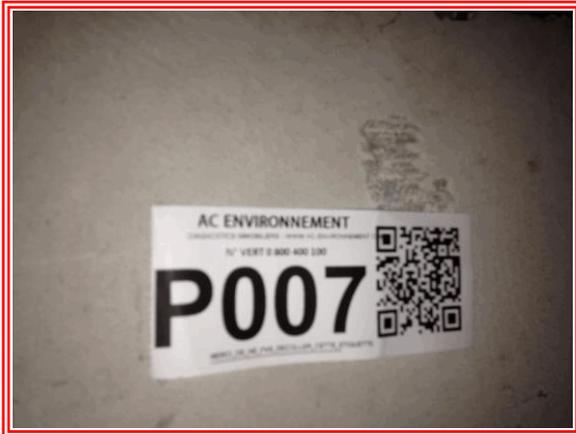
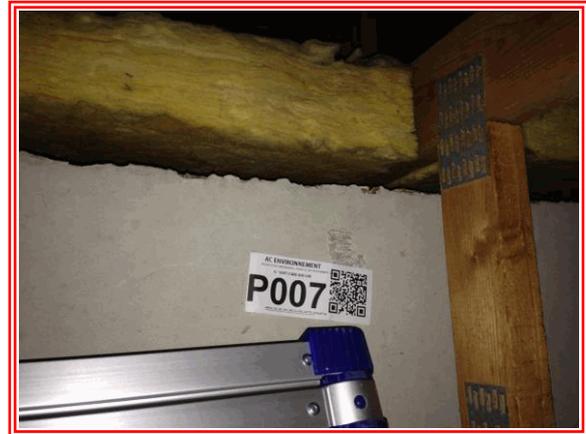
002HD001413 n°7 - 1 (P7)

Façade droite	Vol 2 (Façade droite)	Murs et cloisons	Enduit ciment + peinture blanche	S8	Sondage et extension de la zone homogène du prélèvement P4	Structure poteaux poutre	002HD0014 13 n°4 - 1 - 002HD0014 13 n°4 - 2	P4	Enduit gris en vrac non séparable + peinture non séparable	Négatif	Négatif sur analyse
Façade gauche	Vol 8 (Façade gauche)	Murs et cloisons	Enduit ciment + peinture blanche	S9	Sondage et extension de la zone homogène du prélèvement P4	Structure poteaux poutre	002HD0014 13 n°4 - 1 - 002HD0014 13 n°4 - 2	P4	Enduit gris en vrac non séparable + peinture non séparable	Négatif	Négatif sur analyse
Plan masse-Comble -Toiture	Vol 6 (Comble 1)	Murs et cloisons	Enduit ciment	P7	Réalisation d'un prélèvement		002HD0014 13 n°7 - 1 - 002HD0014 13 n°7 - 2	P7	Enduit ciment	Positif	Présence sur analyse
Plan masse-Comble -Toiture	Vol 7 (Comble 2)	Murs et cloisons	Enduit ciment	S6 (P7)	Sondage et extension de la zone homogène du prélèvement P7		002HD0014 13 n°7 - 1 - 002HD0014 13 n°7 - 2	P7	Enduit ciment	Positif	Présence sur analyse

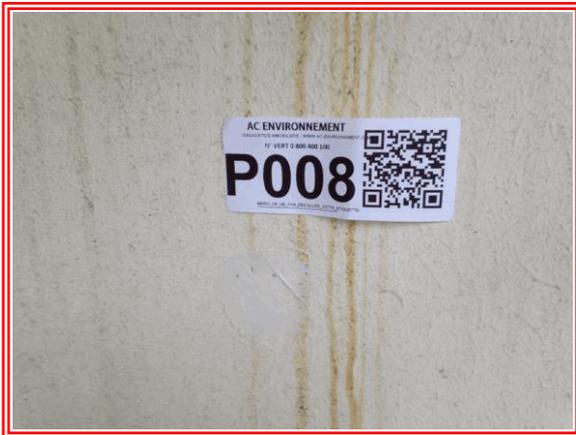
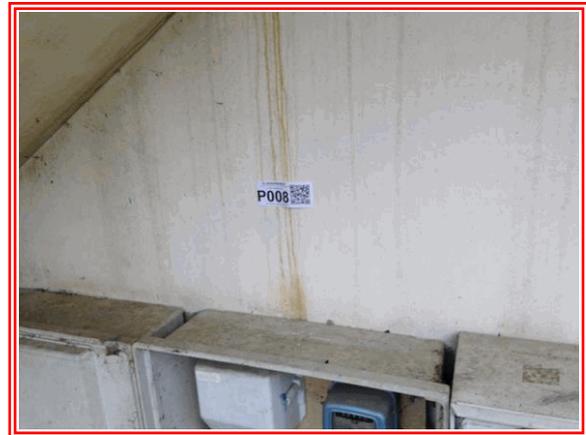
002HD001413 n°8 - 1 (P8)

Plan masse-Comble -Toiture	Vol 4 (Plan masse)	Murs	Enduit ciment avec peinture blanche (sous escalier)	P8	Sondage et extension de la zone homogène du prélèvement P8		002HD0014 13 n°8 - 1 - 002HD0014 13 n°8 - 2	P8	Enduit gris en vrac non séparable + peinture non séparable	Positif	Présence sur analyse
Façade droite	Vol 2 (Façade droite)	Murs	Enduit ciment avec peinture blanche (sous escalier)	S10 (P8)	Sondage et extension de la zone homogène du prélèvement P8		002HD0014 13 n°8 - 1 - 002HD0014 13 n°8 - 2	P8	Enduit gris en vrac non séparable + peinture non séparable	Positif	Présence sur analyse
Façade gauche	Vol 8 (Façade gauche)	Murs	Enduit ciment avec peinture blanche (sous escalier)	S11 (P8)	Sondage et extension de la zone homogène du prélèvement P8		002HD0014 13 n°8 - 1 - 002HD0014 13 n°8 - 2	P8	Enduit gris en vrac non séparable + peinture non séparable	Positif	Présence sur analyse

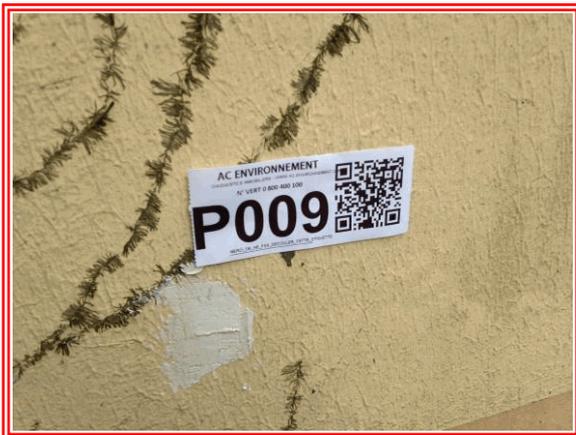
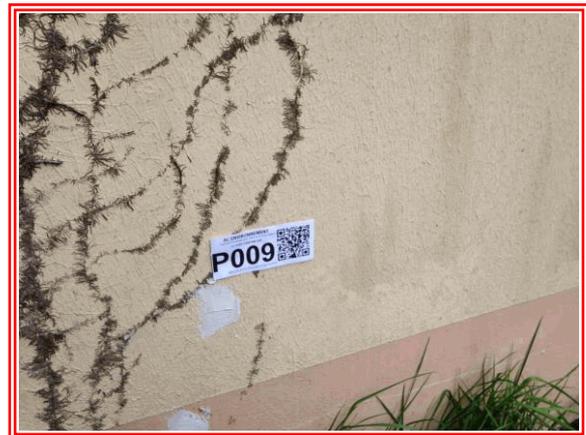
002HD001413 n°9 - 1 (P9)

Façade gauche	Vol 8 (Façade gauche)	Murs	Enduit ciment avec peinture gouttelé jaune	S14 (P9)	Sondage et extension de la zone homogène du prélèvement P9		002HD0014 13 n°9 - 1 - 002HD0014 13 n°9 - 2	P9	Enduit gris en vrac non séparable + peinture non séparable	Positif	Présence sur analyse
Façade avant	Vol 1 (Façade avant)	Murs	Enduit ciment avec peinture orange	P10	Réalisation d'un prélèvement		002HD0014 13 n°10 - 1 - - 002HD0014 13 n°10 - 2	P10	Enduit gris en vrac non séparable + matériau plâtreux blanc en vrac non séparable + peinture non séparable	Positif	Présence sur analyse
Façade avant	Vol 1 (Façade avant)	Murs	Enduit ciment avec peinture orange	P10	Sondage et extension de la zone homogène du prélèvement P10		002HD0014 13 n°10 - 1 - - 002HD0014 13 n°10 - 2	P10	Enduit gris en vrac non séparable + matériau plâtreux blanc en vrac non séparable + peinture non séparable	Positif	Présence sur analyse

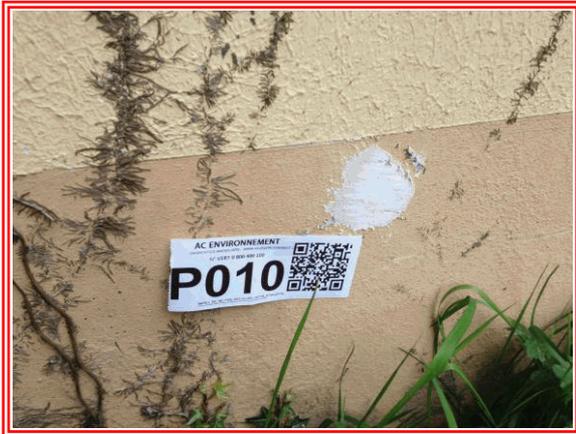
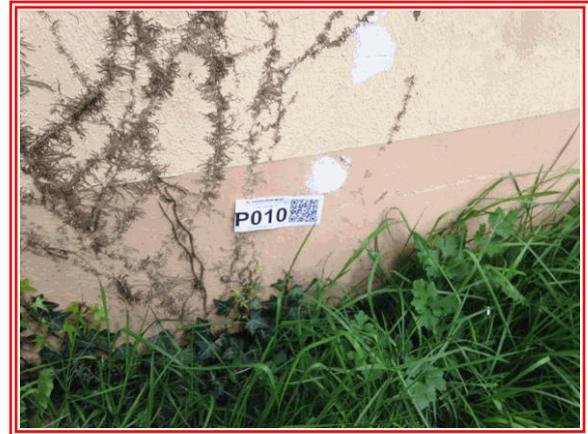
002HD001413 n°10 - 1 (P10)

Façade droite	Vol 2 (Façade droite)	Murs	Enduit ciment avec peinture orange	S15 (P10)	Sondage et extension de la zone homogène du prélèvement P10		002HD0014 13 n°10 - 1 - - 002HD0014 13 n°10 - 2	P10	Enduit gris en vrac non séparable + matériau plâtreux blanc en vrac non séparable + peinture non séparable	Positif	Présence sur analyse

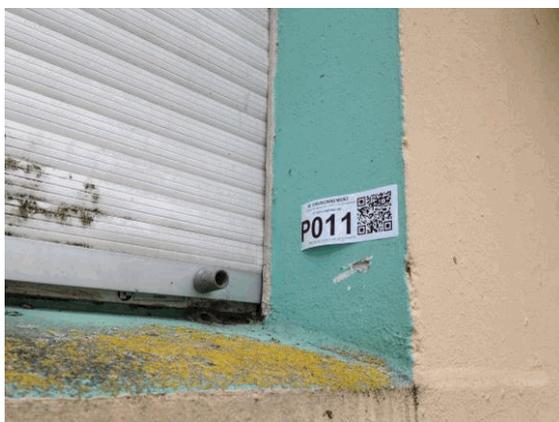
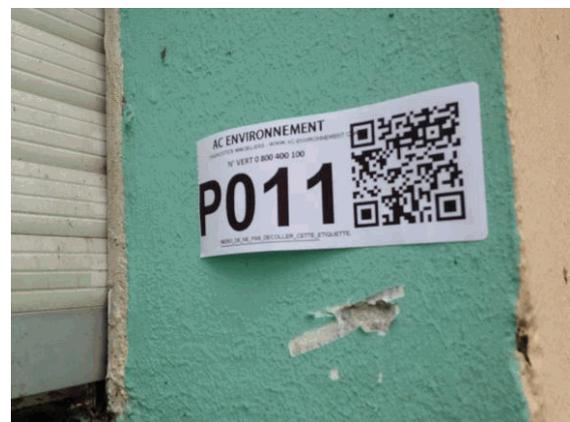
002HD001413 n°11 - 1 (P11)

Façade arrière	Vol 3 (Façade arrière)	Murs	Enduits projetés avec peinture verte	S17	Sondage et extension de la zone homogène du prélèvement P11		002HD0014 13 n°11 - 1 - 002HD0014 13 n°11 - 2	P11	Enduit gris en vrac non séparable + matériau blanc en vrac non séparable + peinture non séparable	Négatif	Négatif sur analyse
Façade avant	Vol 1 (Façade avant)	Murs	Enduit ciment soubassement	P12	Réalisation d'un prélèvement		002HD0014 13 n°12 - 1 - 002HD0014 13 n°12 - 2	P12	Enduit gris en vrac hétérogène	Négatif	Négatif sur analyse
Façade avant	Vol 1 (Façade avant)	Murs	Enduit ciment soubassement	P12	Sondage et extension de la zone homogène du prélèvement P12		002HD0014 13 n°12 - 1 - 002HD0014 13 n°12 - 2	P12	Enduit gris en vrac hétérogène	Négatif	Négatif sur analyse
Façade droite	Vol 2 (Façade droite)	Murs	Enduit ciment soubassement	S18	Sondage et extension de la zone homogène du prélèvement P12		002HD0014 13 n°12 - 1 - 002HD0014 13 n°12 - 2	P12	Enduit gris en vrac hétérogène	Négatif	Négatif sur analyse

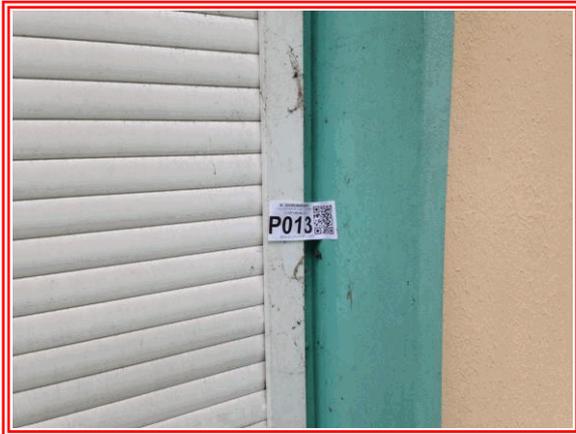
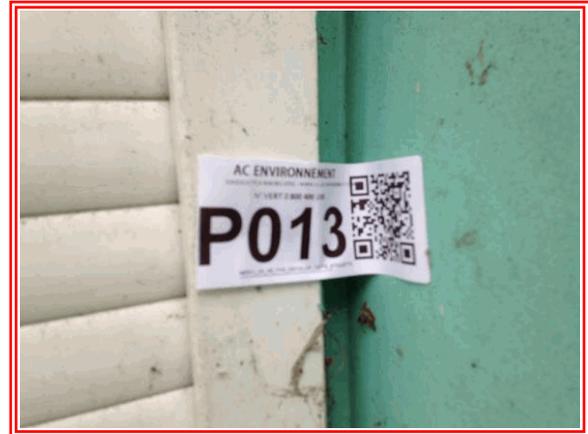
002HD001413 n°13 - 1 (P13)

Façade droite	Vol 2 (Façade droite)	Menuiseries	Reprise d'étanchéité (entre menuiserie PVC et dormant métal)	S20 (P13)	Sondage et extension de la zone homogène du prélèvement P13		002HD0014 13 n°13 - 1 - 002HD0014 13 n°13 - 2	P13	Matériau souple blanc non séparable + peintures multiples non séparable	Positif	Présence sur analyse
Façade arrière	Vol 3 (Façade arrière)	Menuiseries	Reprise d'étanchéité (entre menuiserie PVC et dormant métal)	S21 (P13)	Sondage et extension de la zone homogène du prélèvement P13		002HD0014 13 n°13 - 1 - 002HD0014 13 n°13 - 2	P13	Matériau souple blanc non séparable + peintures multiples non séparable	Positif	Présence sur analyse
Façade avant	Vol 1 (Façade avant)	Menuiseries	Reprise d'étanchéité	P14	Réalisation d'un prélèvement	Entre porte bois et dormant métal	002HD0014 13 n°14 - 1 - 002HD0014 13 n°14 - 2	P14	Matériau souple blanc non séparable + peintures multiples + bois non séparable	Négatif	Négatif sur analyse

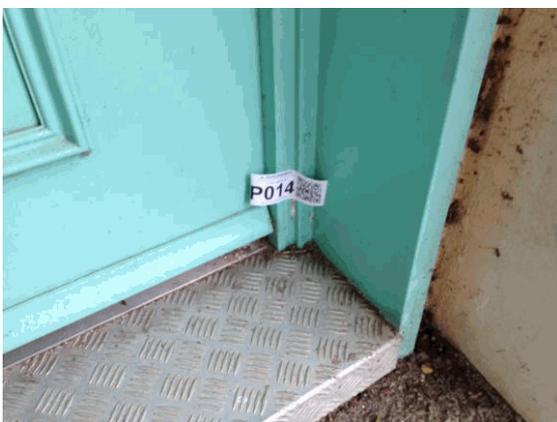
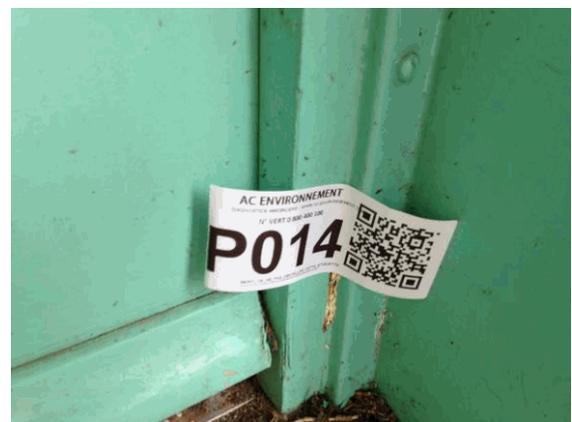
002HD001413 n°14 - 1 (P14)

Façade avant	Vol 1 (Façade avant)	Menuiseries	Reprise d'étanchéité	P14	Sondage et extension de la zone homogène du prélèvement P14	Entre porte bois et dormant métal	002HD0014 13 n°14 - 1 - 002HD0014 13 n°14 - 2	P14	Matériau souple blanc non séparable + peintures multiples + bois non séparable	Négatif	Négatif sur analyse

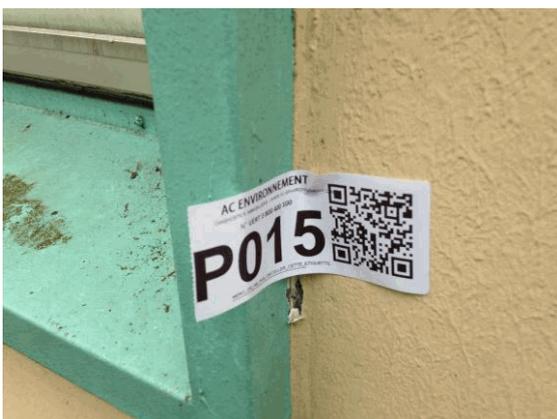
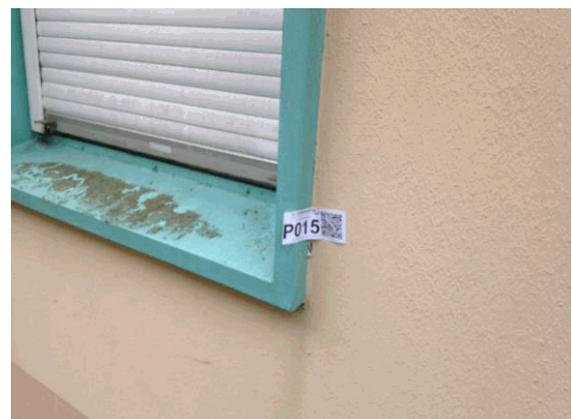
002HD001413 n°15 - 1 (P15)

Façade droite	Vol 2 (Façade droite)	Menuiseries	Reprise d'étanchéité	S24	Sondage et extension de la zone homogène du prélèvement P15	Entre dormant métal et la maçonnerie	002HD0014 13 n°15 - 1 - 002HD0014 13 n°15 - 2	P15	Matériau souple blanc avec poussières + matériau gris en vrac non séparable + peintures multiples non séparable	Négatif	Négatif sur analyse
Façade arrière	Vol 3 (Façade arrière)	Menuiseries	Reprise d'étanchéité	S25	Sondage et extension de la zone homogène du prélèvement P15	Entre dormant métal et la maçonnerie	002HD0014 13 n°15 - 1 - 002HD0014 13 n°15 - 2	P15	Matériau souple blanc avec poussières + matériau gris en vrac non séparable + peintures multiples non séparable	Négatif	Négatif sur analyse
Façade gauche	Vol 8 (Façade gauche)	Menuiseries	Reprise d'étanchéité	S26	Sondage et extension de la zone homogène du prélèvement P15	Entre dormant métal et la maçonnerie	002HD0014 13 n°15 - 1 - 002HD0014 13 n°15 - 2	P15	Matériau souple blanc avec poussières + matériau gris en vrac non séparable + peintures multiples non séparable	Négatif	Négatif sur analyse

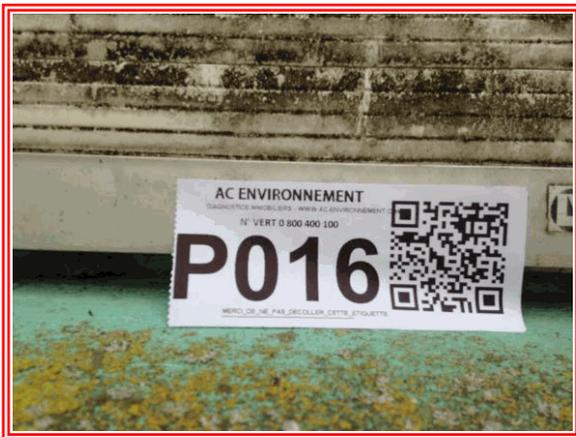
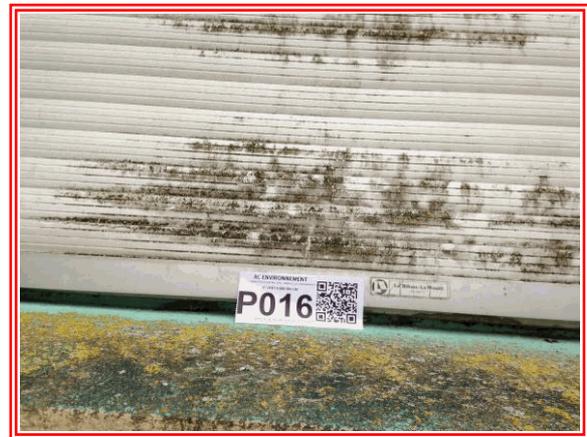
002HD001413 n°16 - 1 (P16)

Façade avant	Vol 1 (Façade avant)	Menuiseries	Reprise d'étanchéité	P16	Réalisation d'un prélèvement		002HD0014 13 n°16 - 1 - - 002HD0014 13 n°16 - 2	P16	Matériau souple blanc avec poussières non séparable + peinture non séparable	Positif	Présence sur analyse
