## Rapport de mission de repérage des matériaux et produits contenant de l'amiante avant travaux

Adresse :	77 RUE DE LA DACTERIE - LA DACTERIE 1
CP - Ville :	53000 LAVAL
Référence client :	_00039000010000100001_
Date du repérage :	10/07/2017
Désignation :	Appartement n° 1 de type 4 situé au RDC

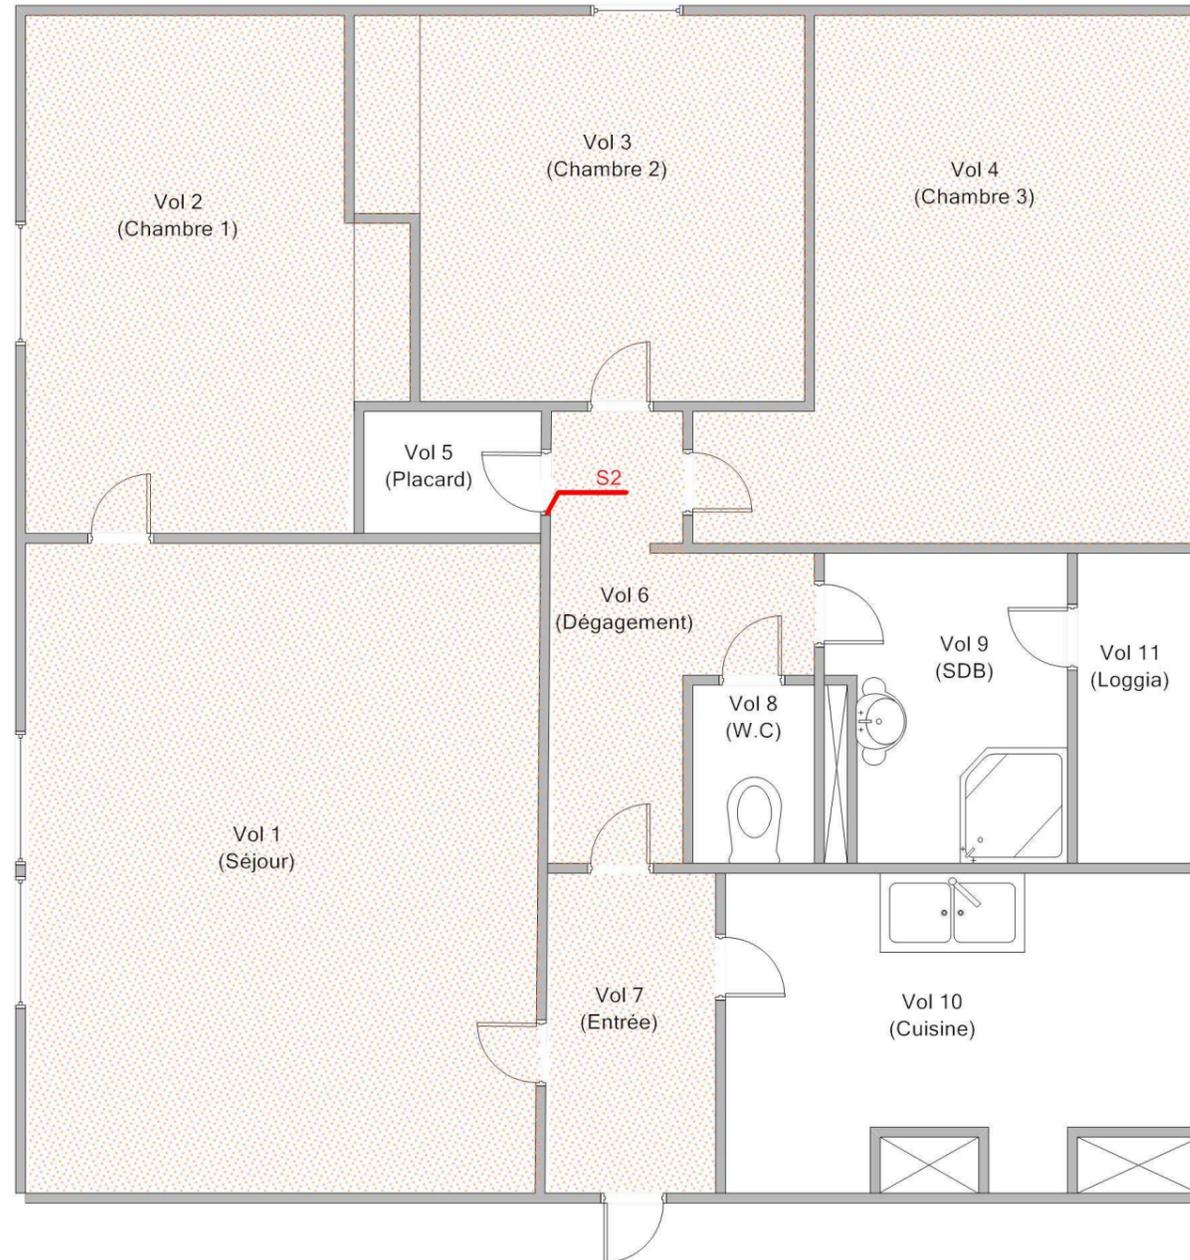
**APPARTEMENT N°1 - MPCA TOUTES CATÉGORIES CONFONDUES**

S2: Colle bitumeuses noires

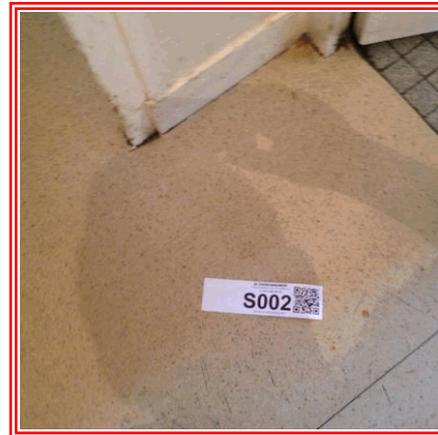
S2 - 1 (A2)

Localisation	Catégorie	Composant	Partie de composant	Sur avis / réf pré.
Vol 6 (Dégagement)	Revêtement de sol	Revêtement de sol	Colle bitumeuses noires	S2

Appartement n°1	Vol 6 (Dégagement)	Revêtement de sol	Colle bitumeuses noires	S2	Réalisation d'un sondage		S2 - 1				Présence sur document cf prélèvement n° 15 du rapport société AC-ENVIRONNEMENT n°002HD001589
Appartement n°1	Vol 4 (Chambre 3)	Revêtement de sol	Colle bitumeuses noires	S2	Sondage et extension de la zone homogène du sondage S2		S2 - 1				Présence sur document cf prélèvement n° 15 du rapport société AC-ENVIRONNEMENT n°002HD001589

Référence	Localisation	Action
	Appartement n°1 - Vol 10 (Cuisine)	I3
	Appartement n°1 - Vol 7 (Entrée)	I4
<b>S2 - 1 (A2)</b>	<b>Appartement n°1 - Vol 6 (Dégagement)</b>	<b>Présence sur présentation de documents</b>
S3 - 1 (A3)	Appartement n°1 - Vol 7 (Entrée)	Absence sur marquage du matériau
