## Rapport de mission de repérage des matériaux et produits contenant de l'amiante avant travaux

| Adresse : | 79 RUE DE LA DACTERIE - LA DACTERIE 1 |
| Date du repérage : | 11/07/2017 |
| Désignation : | Appartement n° 10 de type 2 situé au RDC |

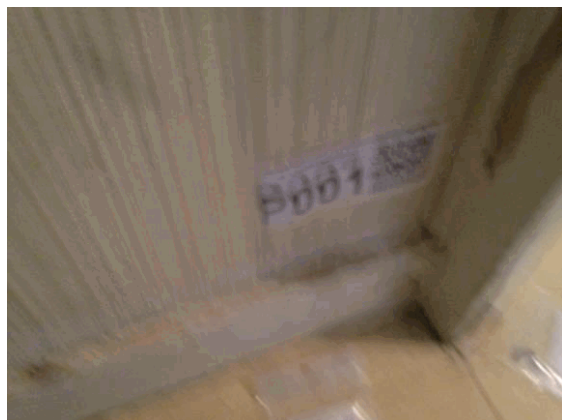
002HD001593 n°1 - 1 (P1)

| Plan | Localisation | Composant | Partie composant | Descriptif de l'action menée | | | | Laboratoire | | | Conclusion |
|---|---|---|---|---|---|---|---|---|---|---|---|
| Appartement n°10 | Vol 8 (Entrée) | Murs et cloisons | Enduit plâtre (Cloison et doublage pièces sèches) | P1 | Réalisation d'un prélèvement | | 002HD001593 n°1 - 1 - 002HD001593 n°1 - 2 | P1 | Enduit plâtreux blanc en vrac + peinture non séparable + papier en faible quantité non séparable | Négatif | Négatif sur analyse |

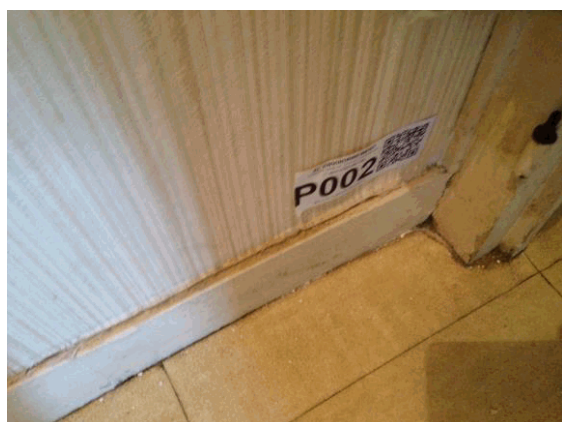
002HD001593 n°2 - 1 (P2)

| Plan | Localisation | Composant | Partie composant | Descriptif de l'action menée | | | | Laboratoire | | | Conclusion |
|---|---|---|---|---|---|---|---|---|---|---|---|
| Appartement n°10 | Vol 8 (Entrée) | Murs et cloisons | Enduit plâtre (Porteur pièces sèches) | P2 | Réalisation d'un prélèvement | | 002HD0015<br>93 n°2 - 1 -<br>002HD0015<br>93 n°2 - 2 | P2 | Enduit plâtreux blanc en vrac + peintures multiples non séparable | Négatif | Négatif sur analyse |

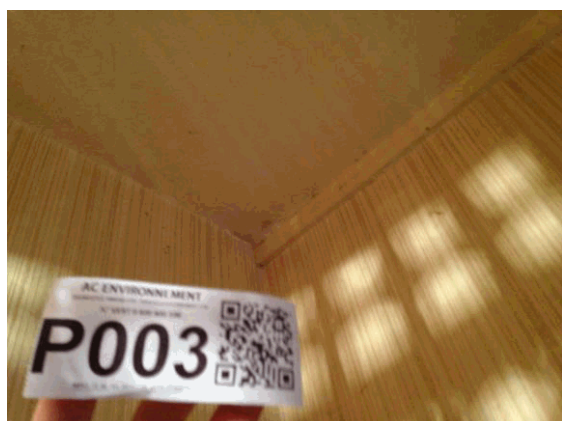
002HD001593 n°3 - 1 (P3)

| Plan | Localisation | Composant | Partie composant | Descriptif de l'action menée | | | | Laboratoire | | | Conclusion |
|---|---|---|---|---|---|---|---|---|---|---|---|
| Appartement n°10 | Vol 9 (Dégagement) | Plafonds | Enduit plâtre (Plafond pièces sèches) | P3 | Réalisation d'un prélèvement | | 002HD001593 n°3 - 1 | P3 | Enduit plâtreux blanc en vrac + peinture non séparable | Négatif | Négatif sur analyse |

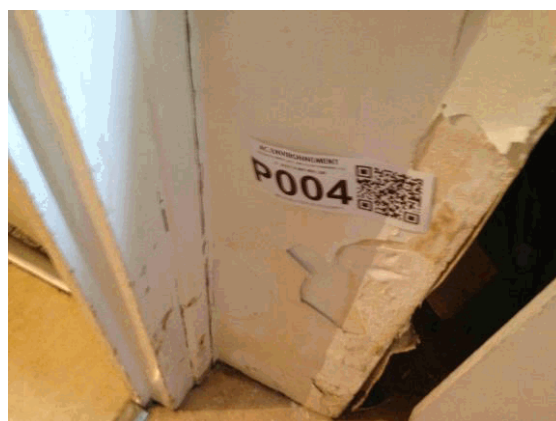
002HD001593 n°4 - 1 (P4)

| Plan | Localisation | Composant | Partie composant | Descriptif de l'action menée | | | | Laboratoire | | | Conclusion |
|---|---|---|---|---|---|---|---|---|---|---|---|
| Appartement n°10 | Vol 3 (SDB) | Murs et cloisons | Enduit plâtre (Porteur pièces humides) | P4 | Réalisation d'un prélèvement | | 002HD0015<br>93 n°4 - 1 -<br>002HD0015<br>93 n°4 - 2 | P4 | Enduit plâtreux blanc en vrac + peinture non séparable | Négatif | Négatif sur analyse |

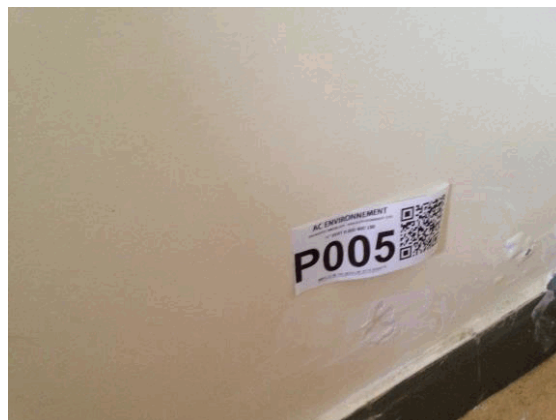
002HD001593 n°5 - 1 (P5)

| Plan | Localisation | Composant | Partie composant | Descriptif de l'action menée | | | | Laboratoire | | | Conclusion |
|---|---|---|---|---|---|---|---|---|---|---|---|
| Appartement n°10 | Vol 3 (SDB) | Murs et cloisons | Enduit plâtre (Cloison et doublage pièces humides) | P5 | Réalisation d'un prélèvement | | 002HD0015<br>93 n°5 - 1 -<br>002HD0015<br>93 n°5 - 2 | P5 | Enduit plâtreux blanc en vrac + matériau rouge en faible quantité en vrac non séparable + peinture non séparable | Négatif | Négatif sur analyse |

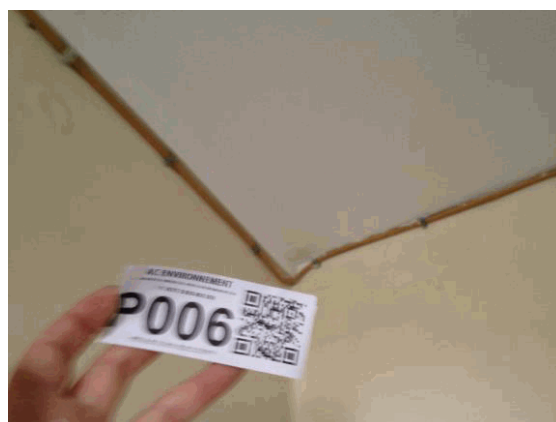
002HD001593 n°6 - 1 (P6)

| Plan | Localisation | Composant | Partie composant | Descriptif de l'action menée | | | | Laboratoire | | | Conclusion |
|---|---|---|---|---|---|---|---|---|---|---|---|
| Appartement n°10 | Vol 3 (SDB) | Plafonds | Enduit plâtre (Plafond pièces humides) | P6 | Réalisation d'un prélèvement | | 002HD001593 n°6 - 1 | P6 | Enduit plâtreux blanc en vrac + peinture non séparable | Négatif | Négatif sur analyse |

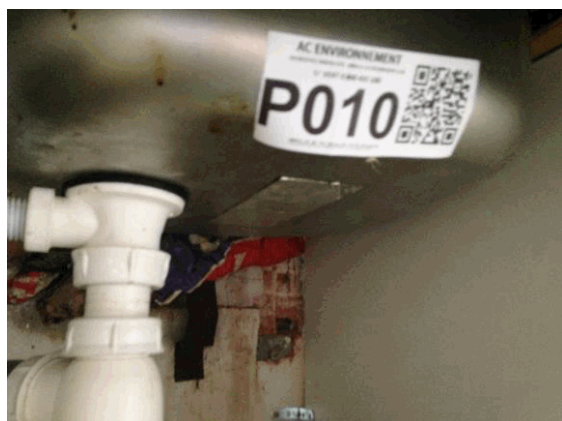
002HD001593 n°10 - 1 (P10)

| Plan | Localisation | Composant | Partie composant | Descriptif de l'action menée | | | | Laboratoire | | | Conclusion |
|---|---|---|---|---|---|---|---|---|---|---|---|
| Appartement n°10 | Vol 1 (Cuisine) | Evier | Tampon bitumineux évier avec élément gris | P10 | Réalisation d'un prélèvement | | 002HD0015<br>93 n°10 - 1<br>-<br>002HD0015<br>93 n°10 - 2 | P10 | Matériau mou gris avec couche d'aluminium | Négatif | Négatif sur analyse |

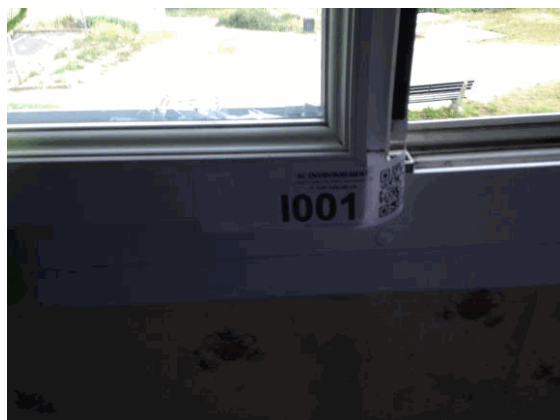
| Plan | Localisation | Composant | Partie composant | Descriptif de l'action menée | | | | Laboratoire | | | Conclusion |
|---|---|---|---|---|---|---|---|---|---|---|---|
| Appartement n°10 | Vol 1 (Cuisine) | Menuiseries | PVC 4/16/4 | I1 | | | I1 - 1 | | | | Aucun prélèvement réalisé à la demande du client sur les menuiseries PVC |
| Appartement n°10 | Vol 4 (Loggia) | Menuiseries | PVC 4/16/4 | I1 | | | I1 - 1 | | | | Aucun prélèvement réalisé à la demande du client sur les menuiseries PVC |
| Appartement n°10 | Vol 5 (Chambre) | Menuiseries | PVC 4/16/4 | I1 | | | I1 - 1 | | | | Aucun prélèvement réalisé à la demande du client sur les menuiseries PVC |

| Plan | Localisation | Composant | Partie composant | Descriptif de l'action menée | | | | Laboratoire | | | Conclusion |
|---|---|---|---|---|---|---|---|---|---|---|---|
| Appartement n°10 | Vol 7 (Séjour) | Menuiseries | PVC 4/16/4 | I1 | | | I1 - 1 | | | | Aucun prélèvement réalisé à la demande du client sur les menuiseries PVC |

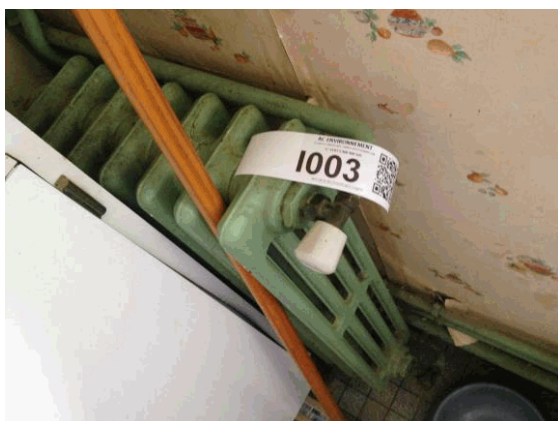
| Plan | Localisation | Composant | Partie composant | Descriptif de l'action menée | | | | Laboratoire | | | Conclusion |
|---|---|---|---|---|---|---|---|---|---|---|---|
| Appartement n°10 | Vol 1 (Cuisine) | Radiateurs | Joints | I3 | | | I3 - 1 | | | | Aucun prélèvement réalisé à la demande du client |
| Appartement n°10 | Vol 3 (SDB) | Radiateurs | Joints | I3 | | | I3 - 1 | | | | Aucun prélèvement réalisé à la demande du client |
| Appartement n°10 | Vol 5 (Chambre) | Radiateurs | Joints | I3 | | | I3 - 1 | | | | Aucun prélèvement réalisé à la demande du client |

| Plan | Localisation | Composant | Partie composant | Descriptif de l'action menée | | | | Laboratoire | | | Conclusion |
|---|---|---|---|---|---|---|---|---|---|---|---|
| Appartement n°10 | Vol 7 (Séjour) | Radiateurs | Joint | I3 | | | I3 - 1 | | | | Aucun prélèvement réalisé à la demande du client |

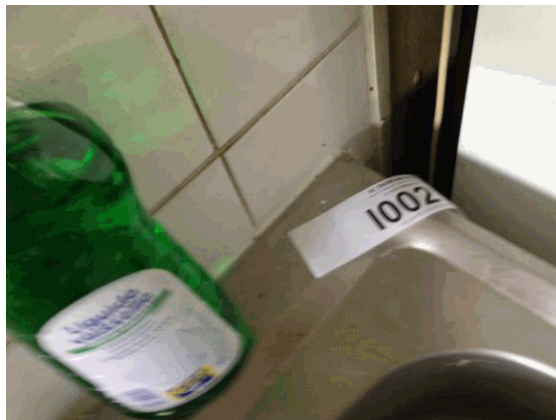
| Plan | Localisation | Composant | Partie composant | Descriptif de l'action menée | | | | Laboratoire | | | Conclusion |
|---|---|---|---|---|---|---|---|---|---|---|---|
| Appartement n°10 | Vol 1 (Cuisine) | Evier | Mastic étanchéité | I2 | | | I2 - 1 | | | | Aucun prélèvement réalisé à la demande du client sur l'ensemble des mastics des appareils sanitaires et équipements divers |

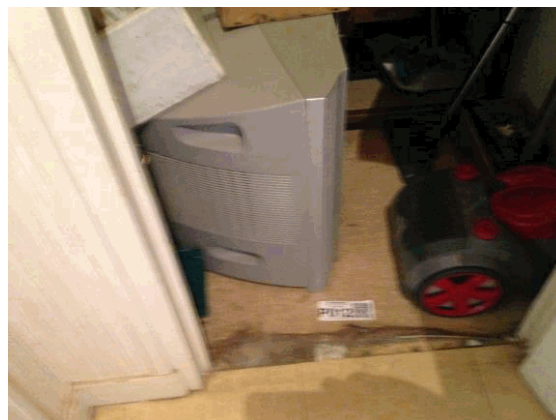
| Référence | Localisation | Action |
|---|---|---|
| 002HD001593 n°12 - 2 (P12) | Appartement n°10 - Vol 6<br>(Placard) | Prélevement négatif |
