## Rapport de mission de repérage des matériaux et produits contenant de l'amiante avant travaux

Adresse :	LA DACTERIE BAT A
CP - Ville :	53000 LAVAL
Référence client :	_0003900001_
Date du repérage :	08/03/2017
Désignation :	Bâtiment composé de 3 cages et de 3 étages

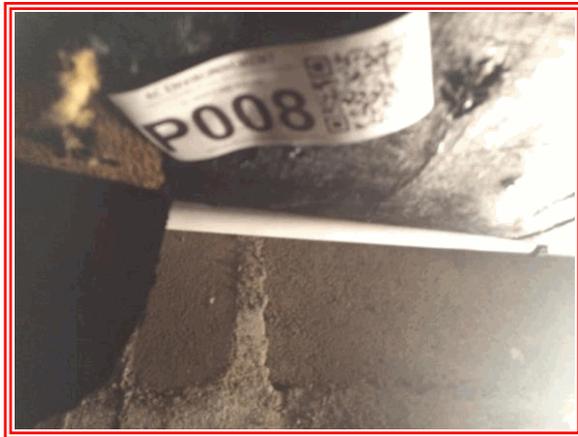
002LQ000834 n°8 - 1 (P8)

Lors des analyses initiales, les calorifugeages présents dans le sous-sol étaient amiantés. Les calorifugeages présents dans les autres bâtiments du groupe ne contenant pas d'amiante et les joints entre panneaux fibralith étant amiantés des analyses complémentaires ont été menées.

Après analyses des prélèvements complémentaires, les calorifugeages ne contiennent pas d'amiante, on peut donc conclure à une pollution du prélèvement initial par les joints des panneaux fibralith.

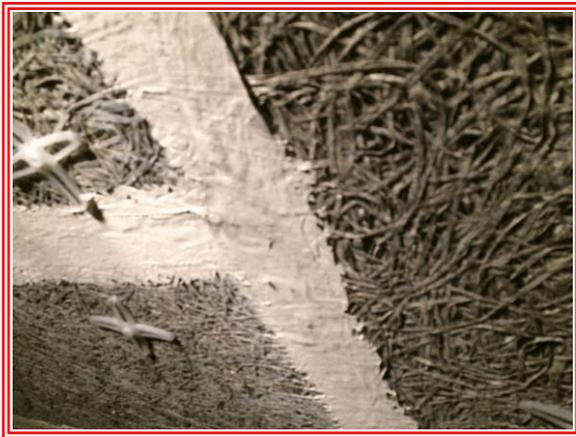
002LQ000834-1 n°39 - 1 (P39)

Vol 3 (PC R-1 Cage 81)	Plafond et faux-plafonds	Faux plafonds	Joints platreux entre panneaux fibralith	P39
Vol 4 (Local entretien)	Plafond et faux-plafonds	Faux plafonds	Joints platreux entre panneaux fibralith	P39
Vol 2 (PC R-1 Cage 79)	Plafond et faux-plafonds	Faux plafonds	Joints platreux entre panneaux fibralith	P39
Vol 1 (PC R-1 Cage 77)	Plafond et faux-plafonds	Faux plafonds	Joints platreux entre panneaux fibralith	P39
Vol 5 (Sanitaires)	Plafond et faux-plafonds	Faux plafonds	Joints platreux entre panneaux fibralith	P39

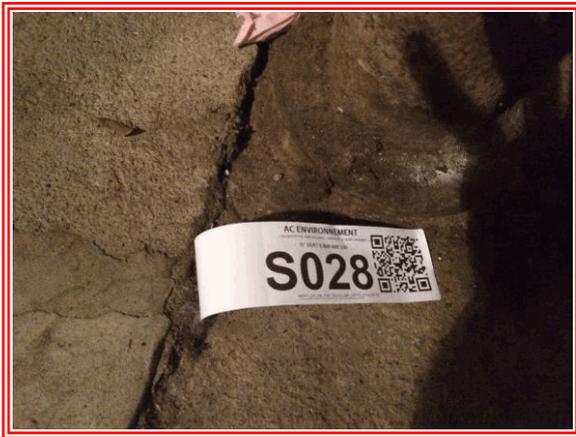
S28 - 1 (A28)

Localisation	Catégorie	Composant	Partie de composant	Sur avis / réf pré.
Vol 3 (PC R-1 Cage 81)	Plafond et faux-plafonds	Faux plafonds	Joints platreaux entre panneaux fibralith	002LQ000834 n°5
Vol 2 (PC R-1 Cage 79)	Plafond et faux-plafonds	Faux plafonds	Joints platreaux entre panneaux fibralith	002LQ000834 n°5
Vol 1 (PC R-1 Cage 77)	Plafond et faux-plafonds	Faux plafonds	Joints platreaux entre panneaux fibralith	002LQ000834 n°5
Vol 4 (Local entretien)	Plafond et faux-plafonds	Faux plafonds	Joints platreaux entre panneaux fibralith	002LQ000834 n°5
Vol 5 (Sanitaires)	Plafond et faux-plafonds	Faux plafonds	Joints platreaux entre panneaux fibralith	002LQ000834 n°5
Vol 3 (PC R-1 Cage 81)	Conduits, canalisations et équipements	Conduit eau	Calorifugeage	002LQ000834 n°8
Vol 3 (PC R-1 Cage 81)	Conduits, canalisations et équipements	Conduit eau	Conduit en fibres-ciment	S28
Vol 3 (PC R-1 Cage 81)	Conduits, canalisations et équipements	Conduit eau	Conduit en fibres-ciment	S29

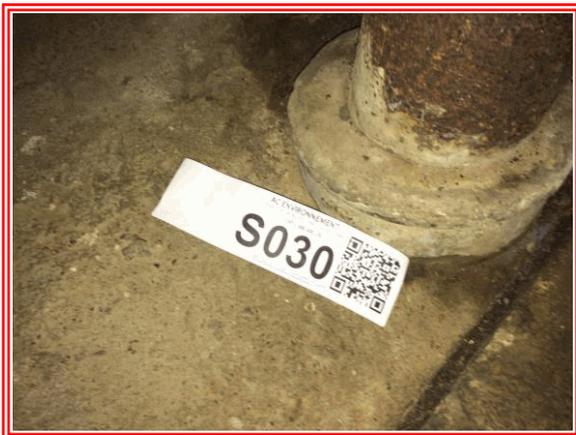
S30 - 1 (A30)

Vol 2 (PC R-1 Cage 79)	Conduits, canalisations et équipements	Conduit eau	Conduit en fibres-ciment	S30
Vol 2 (PC R-1 Cage 79)	Conduits, canalisations et équipements	Conduit eau	Conduit en fibres-ciment	S31
Vol 1 (PC R-1 Cage 77)	Conduits, canalisations et équipements	Conduit eau	Conduit en fibres-ciment	S32
Vol 1 (PC R-1 Cage 77)	Conduits, canalisations et équipements	Conduit eau	Conduit en fibres-ciment	S33
Vol 3 (PC R-1 Cage 81)	Parois verticales intérieures et enduits	Menuiseries	Reprise d'étanchéité	002LQ000834 n°18
Vol 2 (PC R-1 Cage 79)	Parois verticales intérieures et enduits	Menuiseries	Reprise d'étanchéité	002LQ000834 n°18
Vol 1 (PC R-1 Cage 77)	Parois verticales intérieures et enduits	Menuiseries	Reprise d'étanchéité	002LQ000834 n°18
Vol 22 (PC R+3)	Conduits, canalisations et équipements	Conduit air	Conduit en fibres-ciment	S218
Vol 16 (PC R+3)	Conduits, canalisations et équipements	Conduit air	Conduit en fibres-ciment	S219

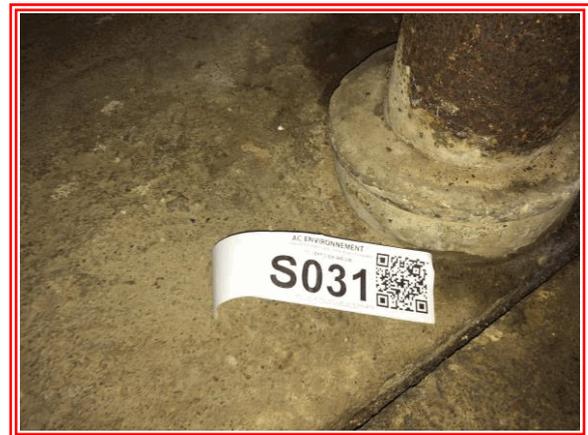
S31 - 1 (A31)

Sous sol	Vol 2 (PC R-1 Cage 79)	Conduit eau	Conduit en fibres-ciment	S31	Réalisation d'un sondage	Au sol (prolongement de la conduite métallique grise)	S31 - 1				Présence sur jugement personnel de l'opérateur de repérage

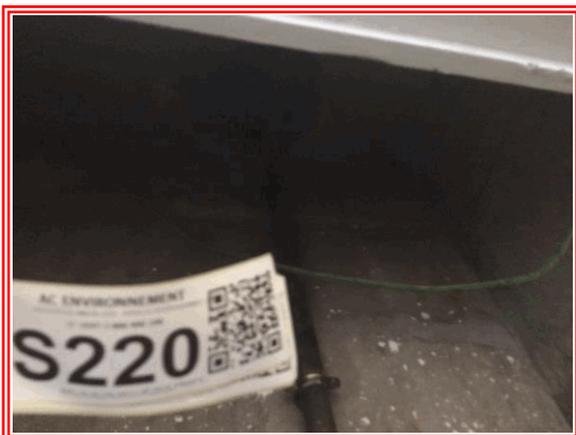
S220 - 1 (A220)

Vol 10 (PC R+3)	Conduits, canalisations et équipements	Conduit air	Conduit en fibres-ciment	S220
Vol 24 (Comble)	Conduits, canalisations et équipements	Conduit air	Conduit en fibres-ciment	S221
Vol 24 (Comble)	Conduits, canalisations et équipements	Conduit air	Conduit en fibres-ciment	S222
Vol 24 (Comble)	Conduits, canalisations et équipements	Conduit air	Conduit en fibres-ciment	S223
Vol 24 (Comble)	Conduits, canalisations et équipements	Conduit air	Conduit en fibres-ciment	S224
Vol 24 (Comble)	Conduits, canalisations et équipements	Conduit air	Conduit en fibres-ciment	S225
Vol 24 (Comble)	Conduits, canalisations et équipements	Conduit air	Conduit en fibres-ciment	S226
Vol 24 (Comble)	Conduits, canalisations et équipements	Conduit air	Conduit en fibres-ciment	S227
Vol 24 (Comble)	Conduits, canalisations et équipements	Conduit air	Conduit en fibres-ciment	S228
Vol 24 (Comble)	Conduits, canalisations et équipements	Conduit air	Conduit en fibres-ciment	S229

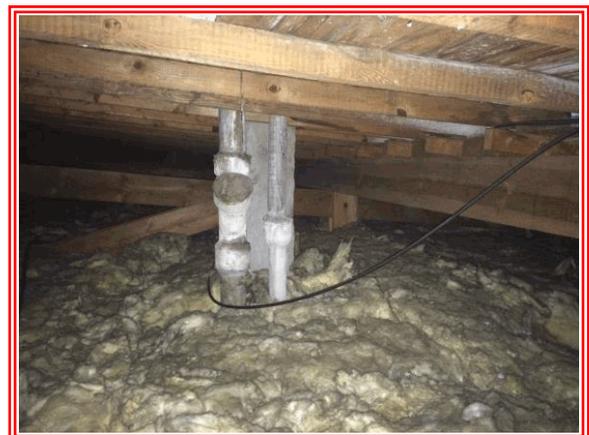
S221 - 1 (A221)

Combles	Vol 24 (Comble)	Conduit air	Conduit en fibres-ciment	S221	Réalisation d'un sondage		S221 - 1				Présence sur jugement personnel de l'opérateur de repérage
Combles	Vol 24 (Comble)	Conduit air	Conduit en fibres-ciment	S222	Réalisation d'un sondage						Présence sur jugement personnel de l'opérateur de repérage
Combles	Vol 24 (Comble)	Conduit air	Conduit en fibres-ciment	S223	Réalisation d'un sondage						Présence sur jugement personnel de l'opérateur de repérage
