## Rapport de mission de repérage des matériaux et produits contenant de l'amiante avant travaux

Adresse :	57 C RUE DE PROVENCE - LA DACTERIE 2
CP - Ville :	53000 LAVAL
Référence client :	_00040000040000100067_
Date du repérage :	12/07/2017
Désignation :	Appartement n° 67 de type 5 situé au 01 er étage

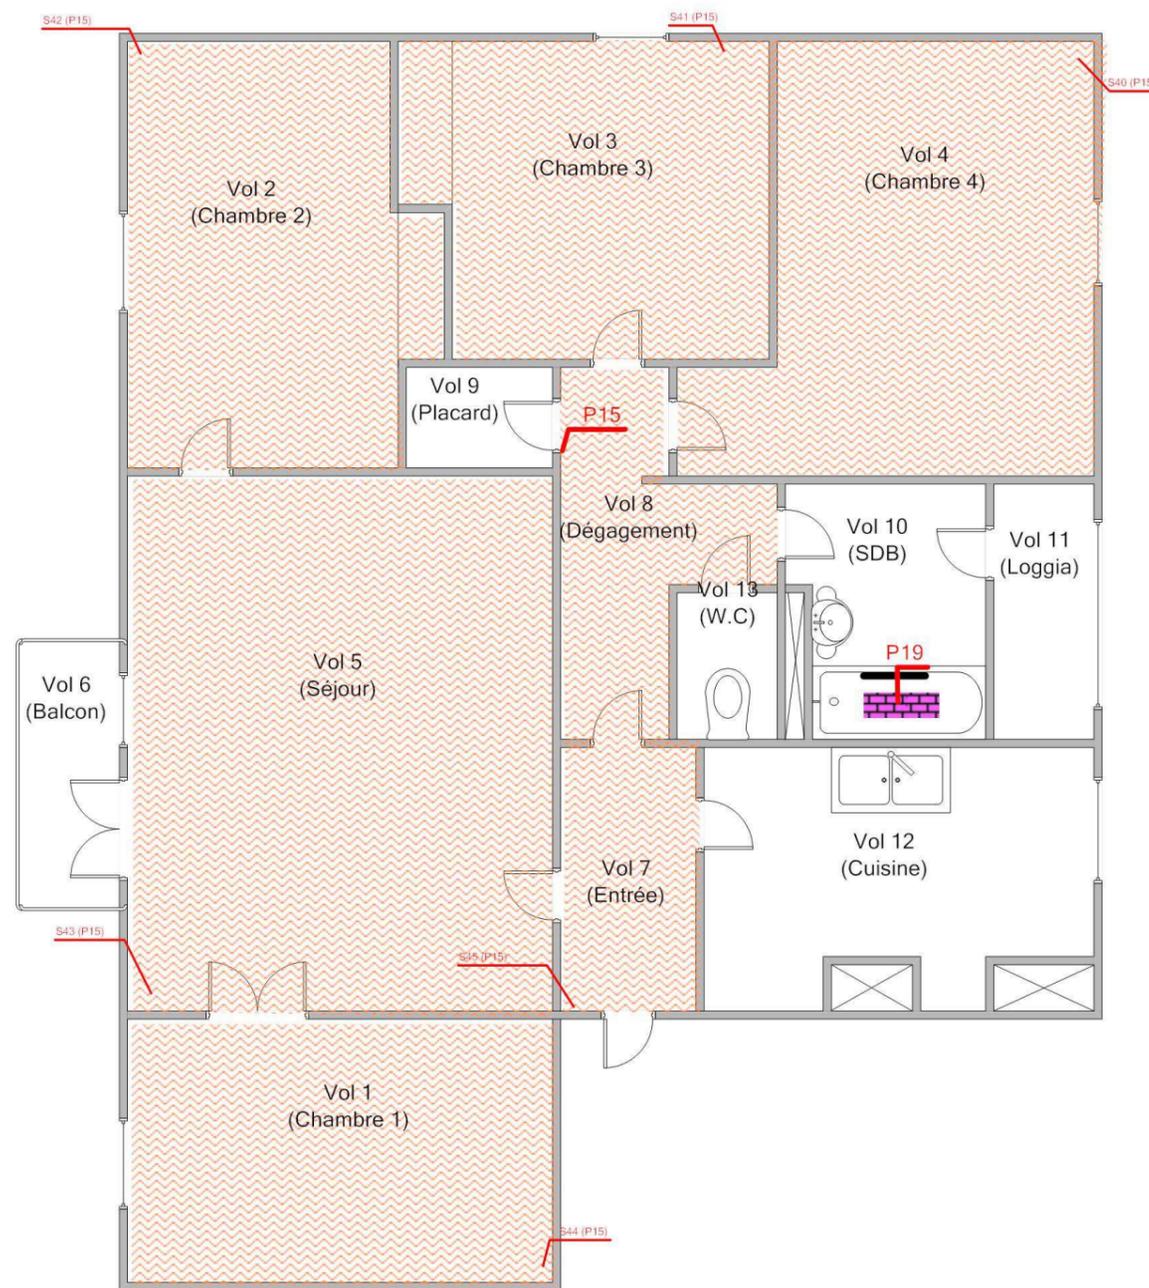
**APPARTEMENT N°67 - MPCA TOUTES CATÉGORIES CONFONDUES**

P15 : Colle bitumeuses noires

P19 : Tampon bitumineux

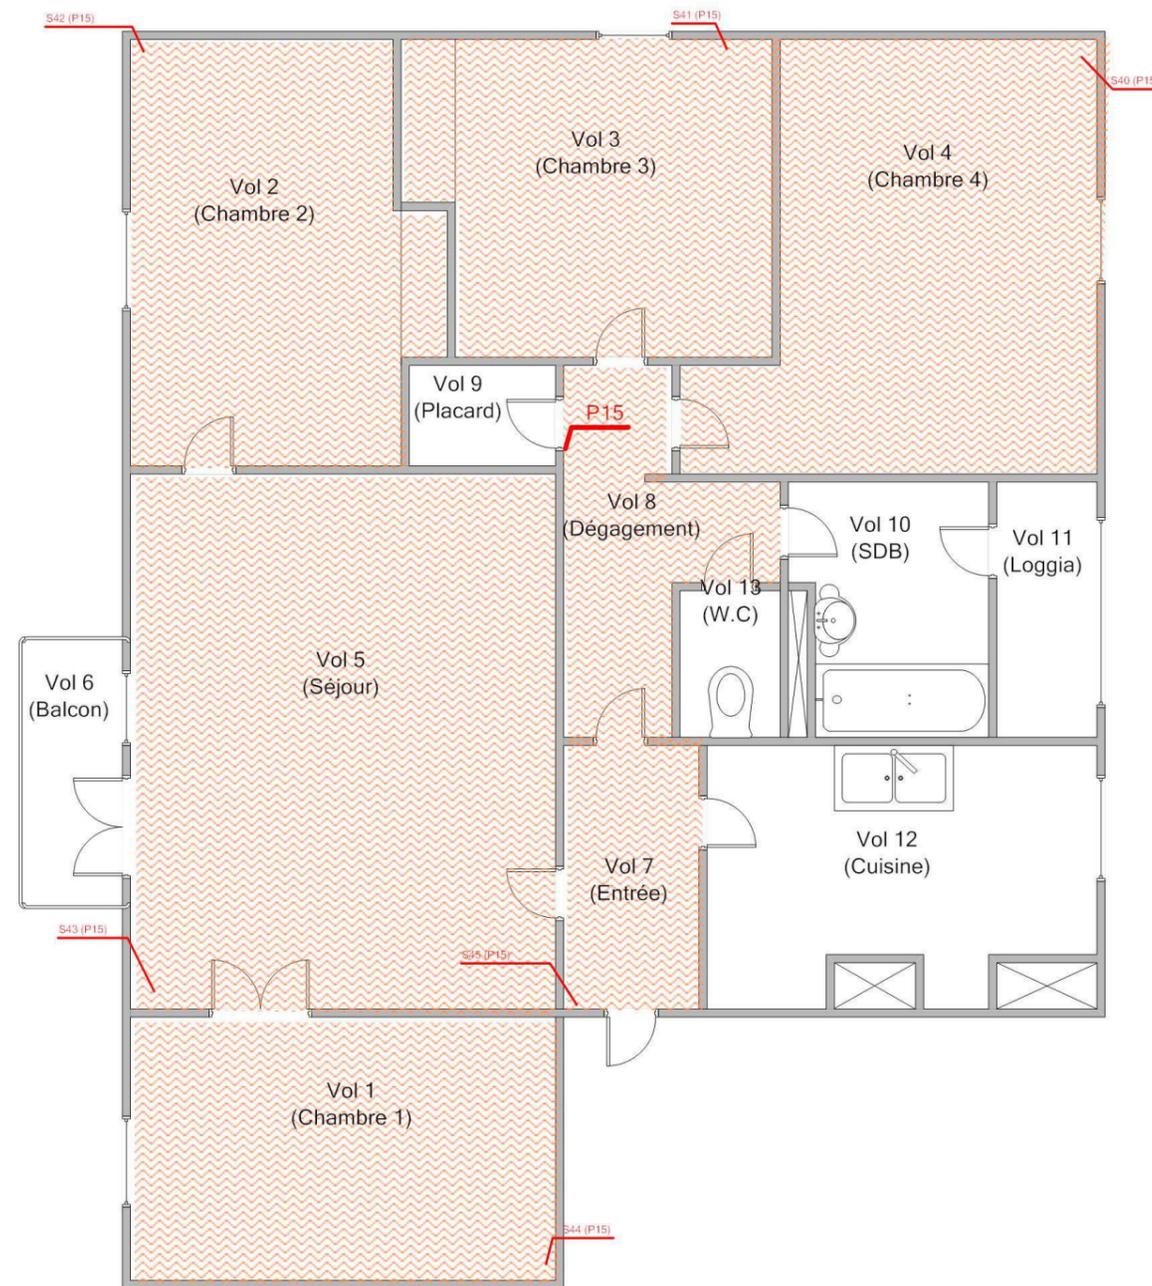
# APPARTEMENT N°67 - MPCA REVÊTEMENT DE SOL

P15 : Colle bitumeuses noires

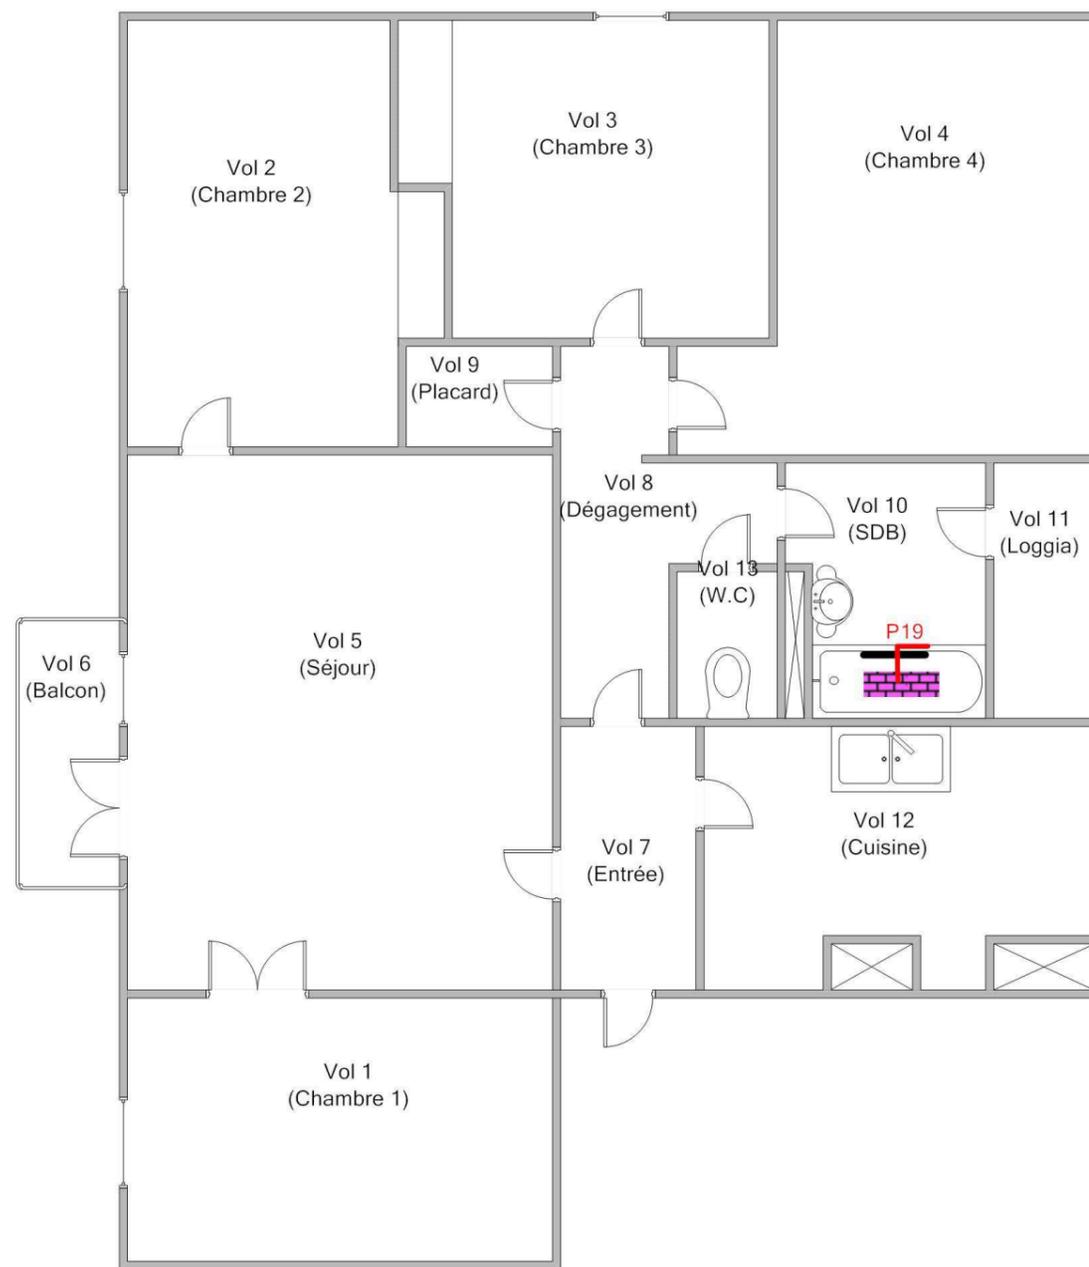
**APPARTEMENT N°67 - MPCA EQUIPEMENTS DIVERS ET ACCESSOIRES**

P19 : Tampon bitumineux

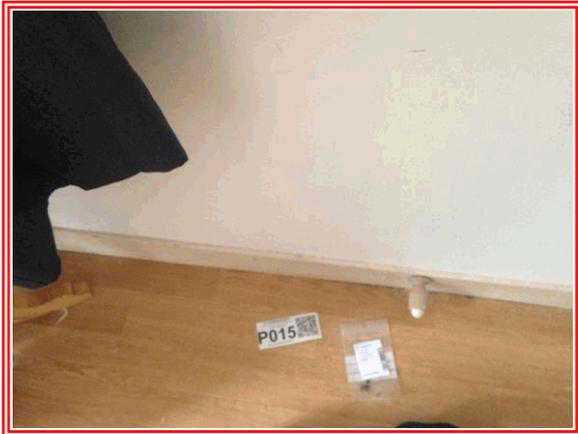
002HD001605 n°15 - 2 (P15)

Appartement n°67	Vol 8 (Dégagement)	Revêtement de sol	Colle bitumeuses noires	P15	Réalisation d'un prélèvement		002HD001605 n°15 - 1 - 002HD001605 n°15 - 2	P15	Colle bitumineuse noire + ragréage rose en faible quantité en vrac non séparable + sous couche de ragréage blanche en faible quantité en vrac non séparable	Positif	Présence sur analyse
Appartement n°67	Vol 4 (Chambre 4)	Revêtement de sol	Colle bitumeuses noires	S40 (P15)	Sondage et extension de la zone homogène du prélèvement P15		002HD001605 n°15 - 1 - 002HD001605 n°15 - 2	P15	Colle bitumineuse noire + ragréage rose en faible quantité en vrac non séparable + sous couche de ragréage blanche en faible quantité en vrac non séparable	Positif	Présence sur analyse

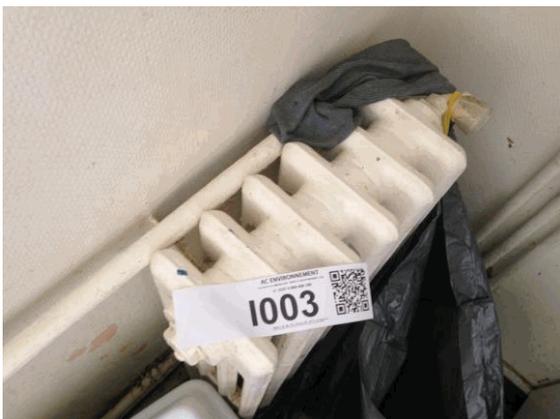
Appartement n°67	Vol 4 (Chambre 4)	Radiateurs	Joints	I3			I3 - 1				Aucun prélèvement réalisé à la demande du client

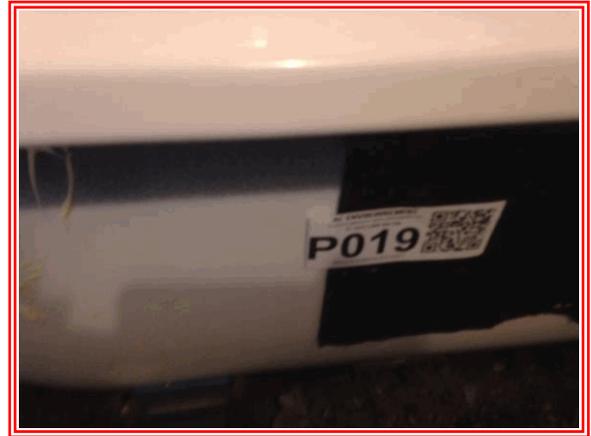
002HD001605 n°19 - 1 (P19)

Plan	Localisation	Composant	Partie composant	Descriptif de l'action menée				Laboratoire			Conclusion
				Réf action	Observation	Précision loc.	Ref photo	Ref Prél.	Descriptif	Résultat	
Appartement n°67	Vol 3 (Chambre 3)	Radiateurs	Joints	I3			I3 - 1				Aucun prélèvement réalisé à la demande du client
Appartement n°67	Vol 2 (Chambre 2)	Radiateurs	Joints	I3			I3 - 1				Aucun prélèvement réalisé à la demande du client
Appartement n°67	Vol 5 (Séjour)	Radiateurs	Joints	I3			I3 - 1				Aucun prélèvement réalisé à la demande du client
Appartement n°67	Vol 1 (Chambre 1)	Radiateurs	Joints	I3			I3 - 1				Aucun prélèvement réalisé à la demande du client
Appartement n°67	Vol 10 (SDB)	Baignoire	Tampon bitumineux	P19	Réalisation d'un prélèvement		002HD001605 n°19 - 1	P19	Tampon bitumineux	Positif	Présence sur analyse
Appartement n°67	Vol 10 (SDB)	Baignoire	Tampon bitumineux	P19	Sondage et extension de la zone homogène du prélèvement P19		002HD001605 n°19 - 1	P19	Tampon bitumineux	Positif	Présence sur analyse
