## Rapport de mission de repérage des matériaux et produits contenant de l'amiante avant travaux

| Adresse : | 57 C RUE DE PROVENCE - LA DACTERIE 2 |
| CP - Ville : | 53000 LAVAL |
| Désignation : | Appartement n° 68 de type 3 situé au 01 er étage |

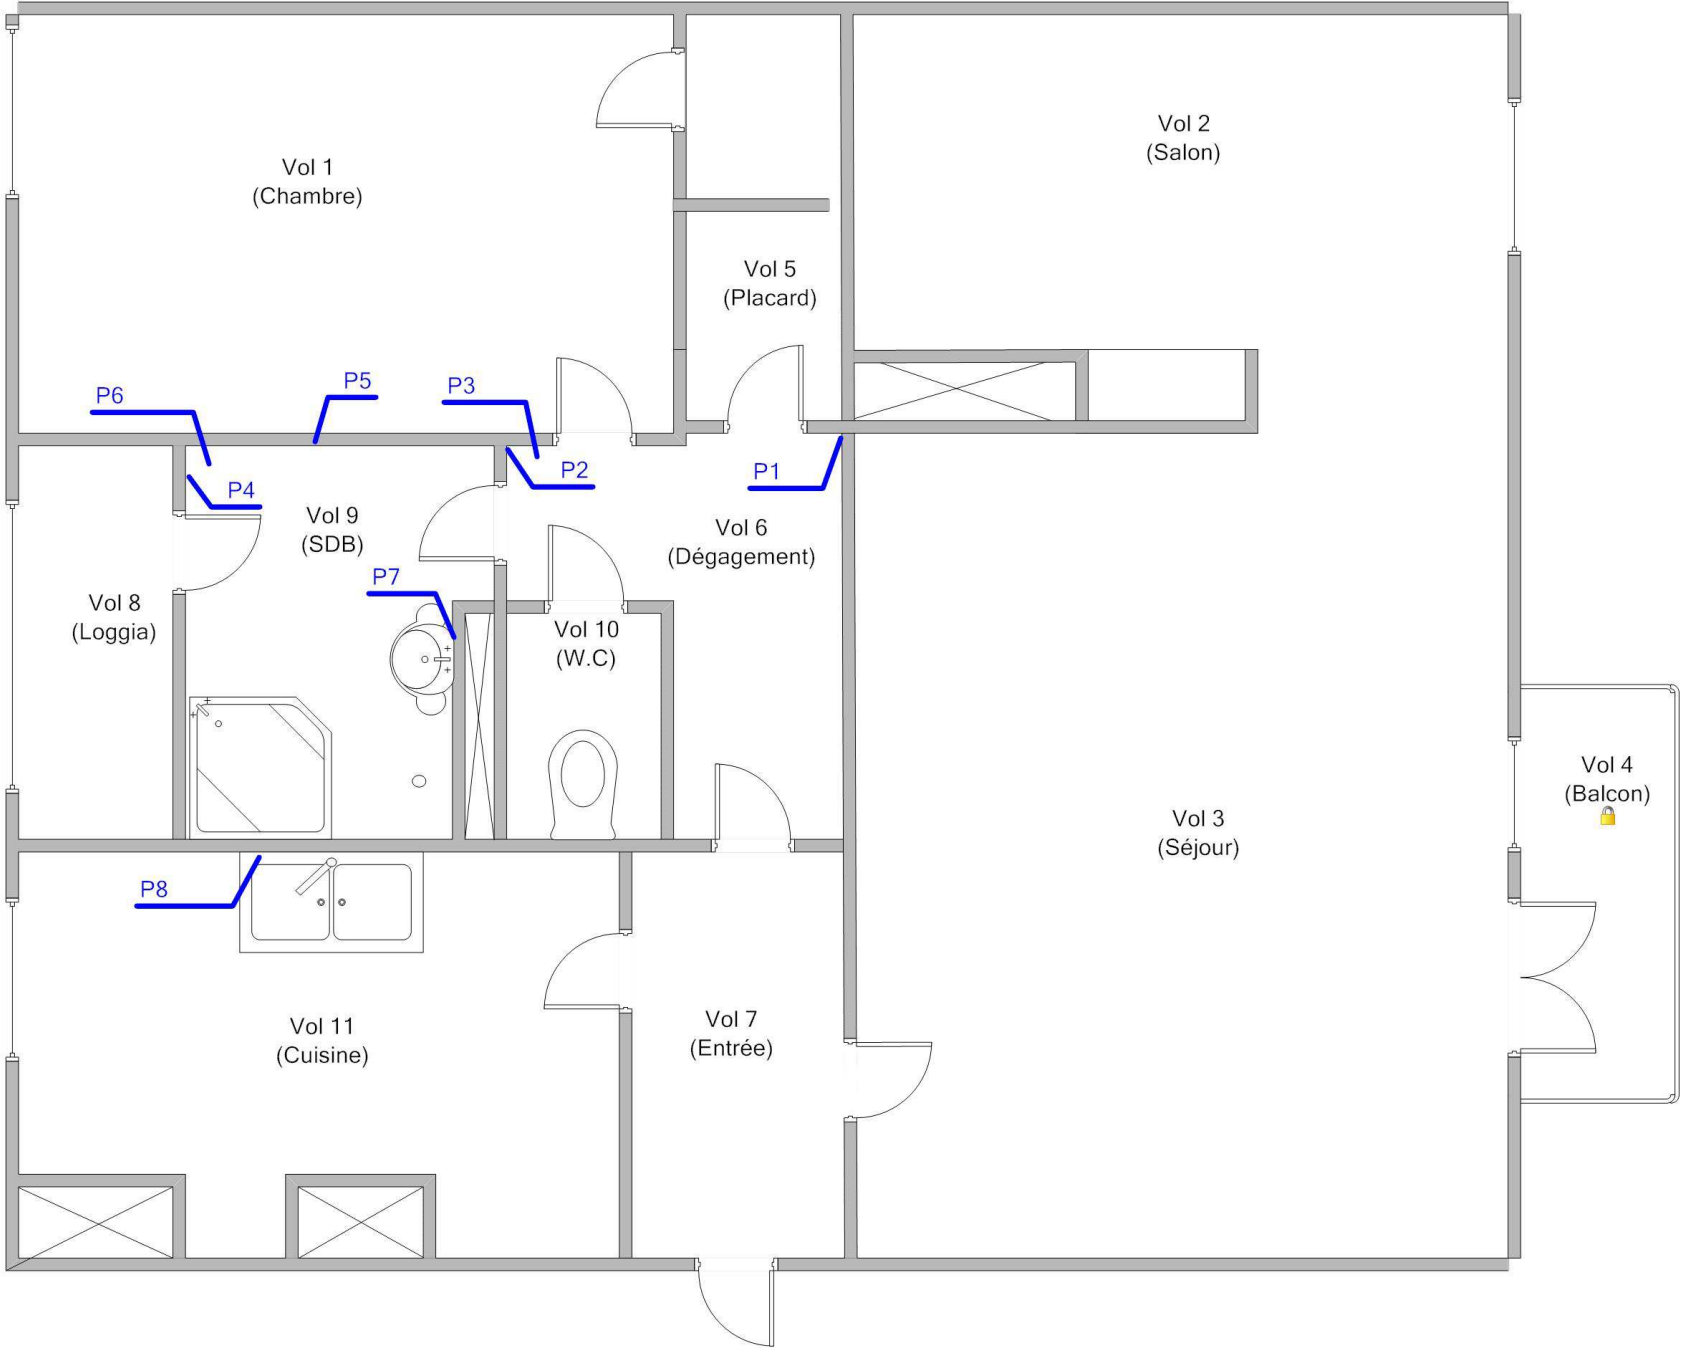
S10: Colle bitumeuses noires

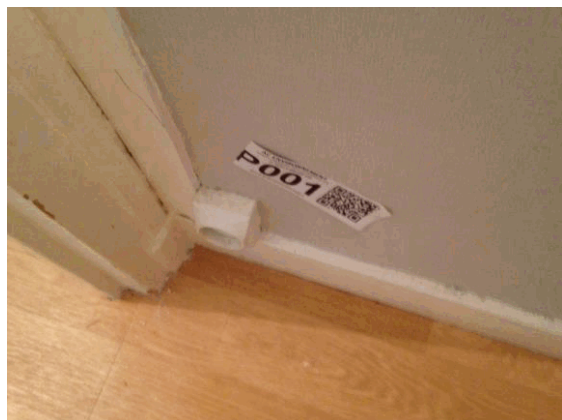
002HD001606 n°1 - 1 (P1)

| Plan | Localisation | Composant | Partie composant | Descriptif de l'action menée | | | | Laboratoire | | | Conclusion |
|---|---|---|---|---|---|---|---|---|---|---|---|
| Appartement n°68 | Vol 6 (Dégagement) | Murs et cloisons | Enduit plâtre (Porteur pièces sèches) | P1 | Réalisation d'un prélèvement | | 002HD001606 n°1 - 1 - 002HD001606 n°1 - 2 | P1 | Enduit plâtreux blanc en vrac + peinture | Négatif | Négatif sur analyse |

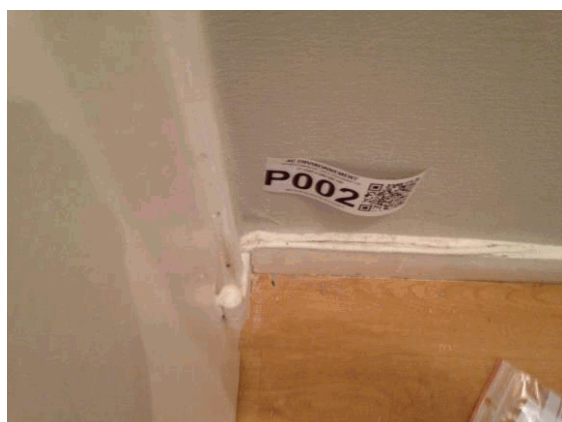
002HD001606 n°2 - 1 (P2)

| Plan | Localisation | Composant | Partie composant | Descriptif de l'action menée | | | | Laboratoire | | | Conclusion |
|---|---|---|---|---|---|---|---|---|---|---|---|
| Appartement n°68 | Vol 6 (Dégagement) | Murs et cloisons | Enduit plâtre (Porteur pièces sèches) | P2 | Réalisation d'un prélèvement | | 002HD001606 n°2 - 1 - 002HD001606 n°2 - 2 | P2 | Enduit plâtreux blanc en vrac + peintures multiples | Négatif | Négatif sur analyse |

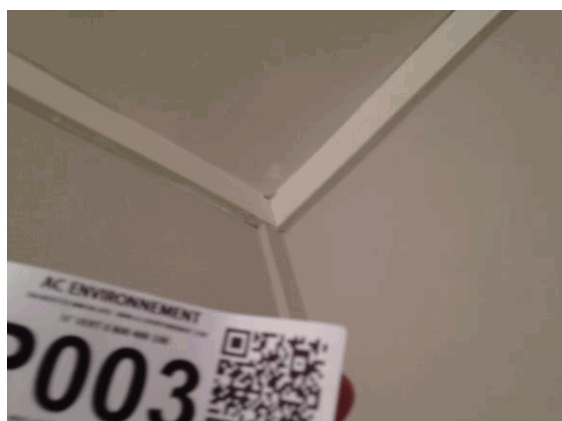
002HD001606 n°3 - 1 (P3)

| Plan | Localisation | Composant | Partie composant | Descriptif de l'action menée | | | | Laboratoire | | | Conclusion |
|---|---|---|---|---|---|---|---|---|---|---|---|
| Appartement n°68 | Vol 6 (Dégagement) | Plafonds | Enduit plâtre (Plafond pièces sèches) | P3 | Réalisation d'un prélèvement | | 002HD001606 n°3 - 1 | P3 | Enduit plâtreux blanc en vrac + peinture | Négatif | Négatif sur analyse |

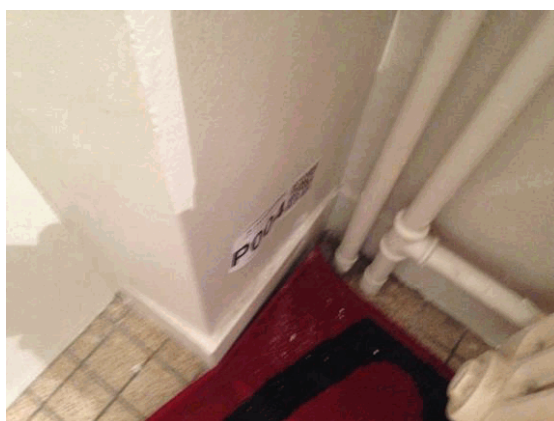
002HD001606 n°4 - 1 (P4)

| Plan | Localisation | Composant | Partie composant | Descriptif de l'action menée | | | | Laboratoire | | | Conclusion |
|---|---|---|---|---|---|---|---|---|---|---|---|
| Appartement n°68 | Vol 9 (SDB) | Murs et cloisons | Enduit plâtre (Porteur pièces humides) | P4 | Réalisation d'un prélèvement | | 002HD001606 n°4 - 1 - 002HD001606 n°4 - 2 | P4 | Enduit plâtreux blanc en vrac + peintures multiples | Négatif | Négatif sur analyse |

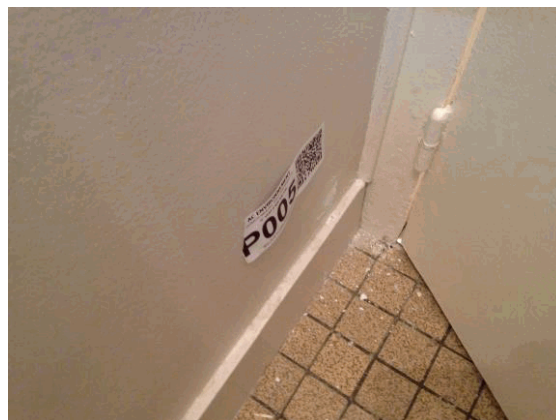
002HD001606 n°5 - 1 (P5)

| Plan | Localisation | Composant | Partie composant | Descriptif de l'action menée | | | | Laboratoire | | | Conclusion |
|---|---|---|---|---|---|---|---|---|---|---|---|
| Appartement n°68 | Vol 9 (SDB) | Murs et cloisons | Enduit plâtre (Cloison et doublage pièces humides) | P5 | Réalisation d'un prélèvement | | 002HD001606 n°5 - 1 - 002HD001606 n°5 - 2 | P5 | Enduit plâtreux blanc en vrac non séparable + peintures multiples non séparable + toile fibreuse blanche non séparable | Négatif | Négatif sur analyse |

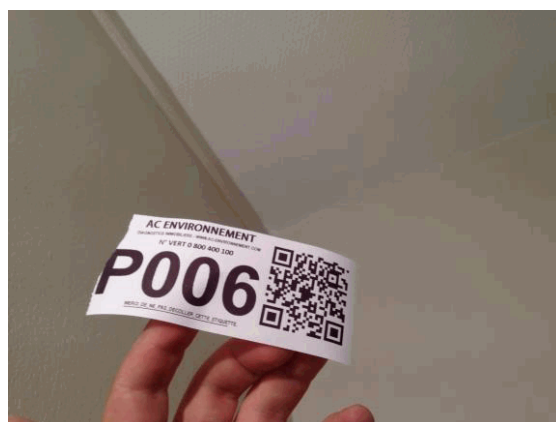
002HD001606 n°6 - 1 (P6)

| Plan | Localisation | Composant | Partie composant | Descriptif de l'action menée | | | | Laboratoire | | | Conclusion |
|---|---|---|---|---|---|---|---|---|---|---|---|
| Appartement n°68 | Vol 9 (SDB) | Plafonds | Enduit plâtre (Plafond pièces humides) | P6 | Réalisation d'un prélèvement | | 002HD001606 n°6 - 1 | P6 | Enduit plâtreux blanc en vrac + peintures multiples | Négatif | Négatif sur analyse |

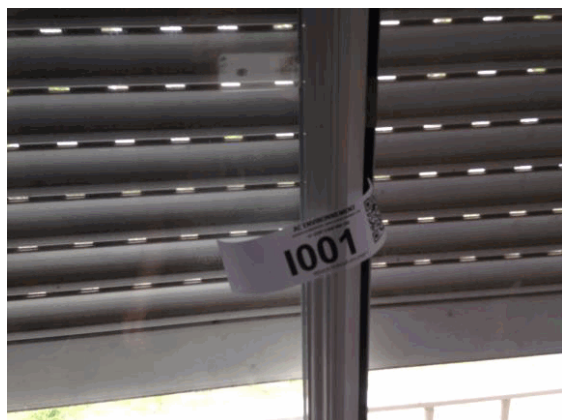
| Plan | Localisation | Composant | Partie composant | Descriptif de l'action menée | | | | Laboratoire | | | Conclusion |
|---|---|---|---|---|---|---|---|---|---|---|---|
| Appartement n°68 | Vol 11 (Cuisine) | Menuiseries | PVC 4/16/4 | I1 | | | I1 - 1 | | | | Aucun prélèvement réalisé à la demande du client sur les menuiseries PVC |

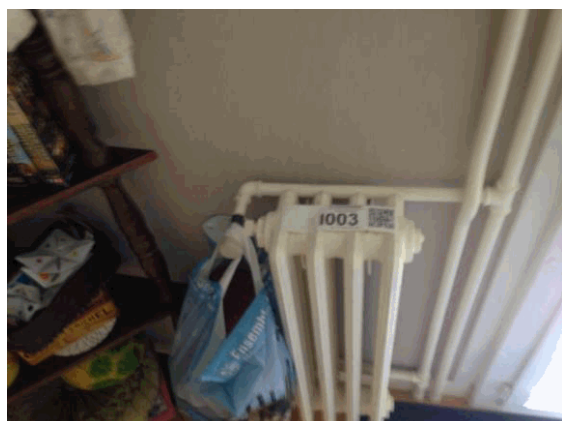
| Plan | Localisation | Composant | Partie composant | Descriptif de l'action menée | | | | Laboratoire | | | Conclusion |
|---|---|---|---|---|---|---|---|---|---|---|---|
| Appartement n°68 | Vol 11 (Cuisine) | Radiateurs | Joints | I3 | | | I3 - 1 | | | | Aucun prélèvement réalisé à la demande du client |

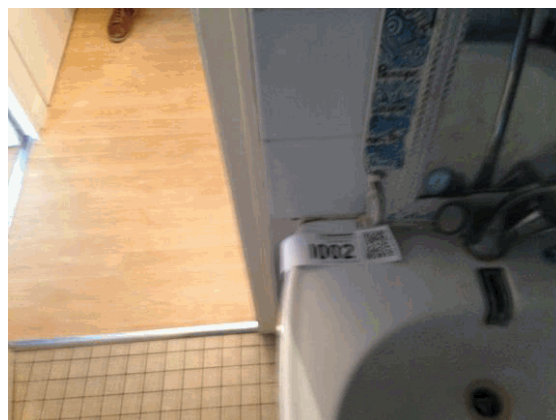
| Plan | Localisation | Composant | Partie composant | Descriptif de l'action menée | | | | Laboratoire | | | Conclusion |
|---|---|---|---|---|---|---|---|---|---|---|---|
| Appartement n°68 | Vol 11 (Cuisine) | Evier | Mastic étanchéité | I2 | | | I2 - 1 | | | | Aucun prélèvement réalisé à la demande du client |
