## Rapport de mission de repérage des matériaux et produits contenant de l'amiante avant travaux

| Adresse : | 57 C RUE DE PROVENCE - LA DACTERIE 2 |
| Date du repérage : | 12/07/2017 |
| Désignation : | Appartement n° 71 de type 5 situé au 03 ème étage |

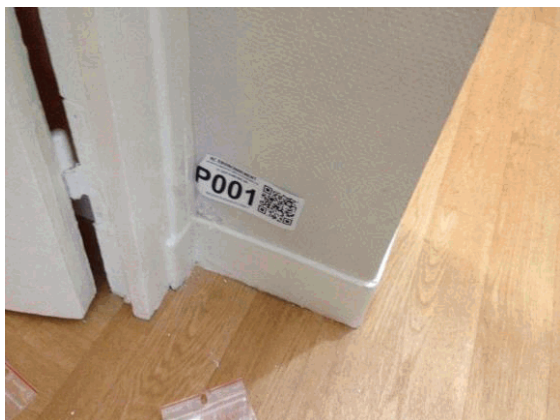
002HD001607 n°1 - 1 (P1)

| Plan | Localisation | Composant | Partie composant | Descriptif de l'action menée | | | | Laboratoire | | | Conclusion |
|---|---|---|---|---|---|---|---|---|---|---|---|
| Appartement n°71 | Vol 7 (Dégagement) | Murs et cloisons | Enduit plâtre (Porteur pièces sèches) | P1 | Réalisation d'un prélèvement | | 002HD001607 n°1 - 1 - 002HD001607 n°1 - 2 | P1 | Enduit plâtreux blanc en vrac non séparable + peintures multiples non séparable | Négatif | Négatif sur analyse |

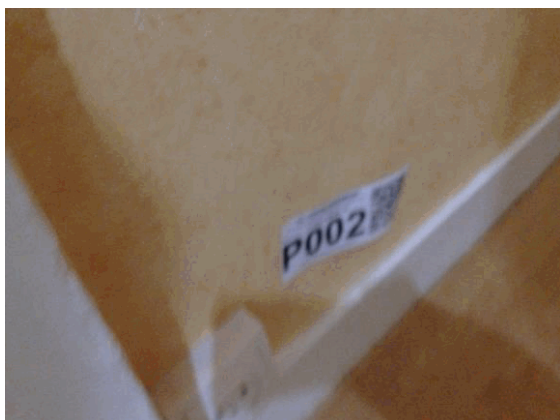
002HD001607 n°2 - 1 (P2)

| Plan | Localisation | Composant | Partie composant | Descriptif de l'action menée | | | | Laboratoire | | | Conclusion |
|---|---|---|---|---|---|---|---|---|---|---|---|
| Appartement n°71 | Vol 7 (Dégagement) | Murs et cloisons | Enduit plâtre (Porteur pièces sèches) | P2 | Réalisation d'un prélèvement | | 002HD001607 n°2 - 1 - 002HD001607 n°2 - 2 | P2 | Enduit plâtreux blanc en vrac non séparable + peintures multiples non séparable + papier peint non séparable | Négatif | Négatif sur analyse |

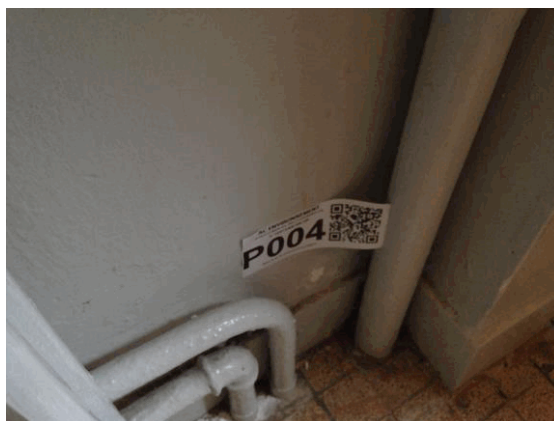
002HD001607 n°4 - 1 (P4)

| Plan | Localisation | Composant | Partie composant | Descriptif de l'action menée | | | | Laboratoire | | | Conclusion |
|---|---|---|---|---|---|---|---|---|---|---|---|
| Appartement n°71 | Vol 10 (SDB) | Murs et cloisons | Enduit plâtre (Porteur pièces humides) | P4 | Réalisation d'un prélèvement | | 002HD001607 n°4 - 1 - 002HD001607 n°4 - 2 | P4 | Enduit plâtreux blanc en vrac non séparable + peintures multiples non séparable | Négatif | Négatif sur analyse |

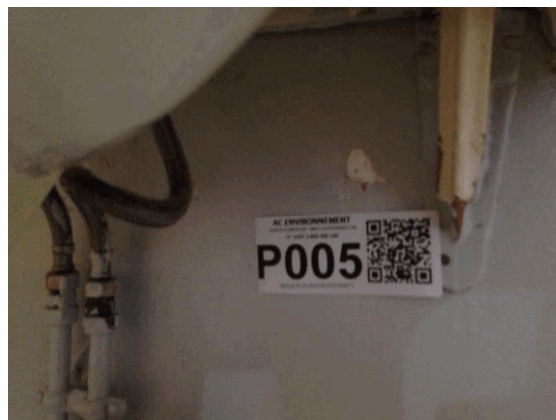
002HD001607 n°5 - 1 (P5)

| Plan | Localisation | Composant | Partie composant | Descriptif de l'action menée | | | | Laboratoire | | | Conclusion |
|---|---|---|---|---|---|---|---|---|---|---|---|
| Appartement n°71 | Vol 10 (SDB) | Murs et cloisons | Enduit plâtre (Cloison et doublage pièces humides) | P5 | Réalisation d'un prélèvement | | 002HD001607 n°5 - 1 - 002HD001607 n°5 - 2 | P5 | Enduit plâtreux blanc en vrac + peintures multiples | Négatif | Négatif sur analyse |

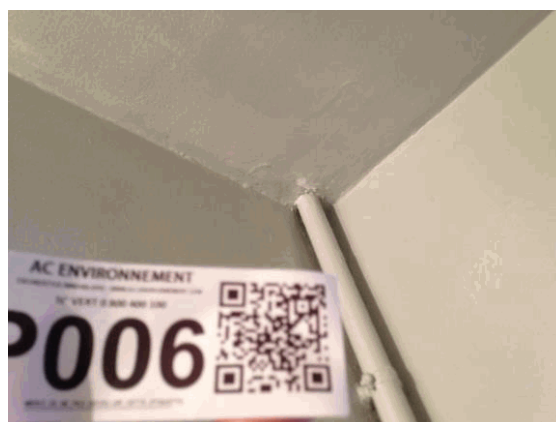
002HD001607 n°6 - 1 (P6)

| Plan | Localisation | Composant | Partie composant | Descriptif de l'action menée | | | | Laboratoire | | | Conclusion |
|---|---|---|---|---|---|---|---|---|---|---|---|
| Appartement n°71 | Vol 10 (SDB) | Plafonds | Enduit plâtre (Plafond pièces humides) | P6 | Réalisation d'un prélèvement | | 002HD001607 n°6 - 1 | P6 | Enduit plâtreux blanc en vrac non séparable + peintures multiples non séparable | Négatif | Négatif sur analyse |

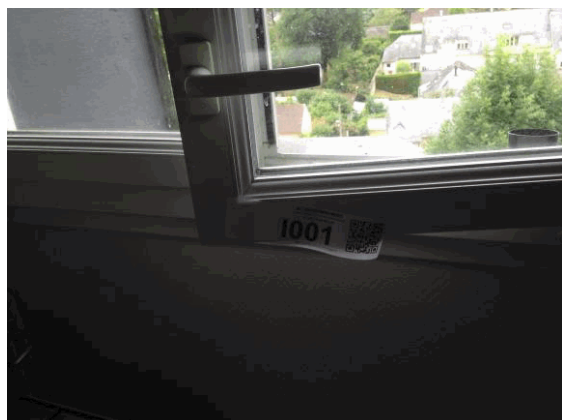
| Plan | Localisation | Composant | Partie composant | Descriptif de l'action menée | | | | Laboratoire | | | Conclusion |
|---|---|---|---|---|---|---|---|---|---|---|---|
| Appartement n°71 | Vol 5 (Séjour) | Menuiseries | PVC 4/16/4 | I1 | | | I1 - 1 | | | | Aucun prélèvement réalisé à la demande du client sur les menuiseries PVC |

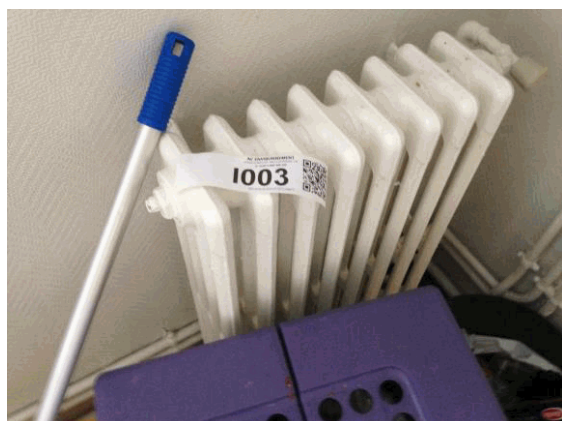
| Plan | Localisation | Composant | Partie composant | Descriptif de l'action menée | | | | Laboratoire | | | Conclusion |
|---|---|---|---|---|---|---|---|---|---|---|---|
| Appartement n°71 | Vol 12 (Cuisine) | Radiateurs | Joints | I3 | | | I3 - 1 | | | | Aucun prélèvement réalisé à la demande du client |

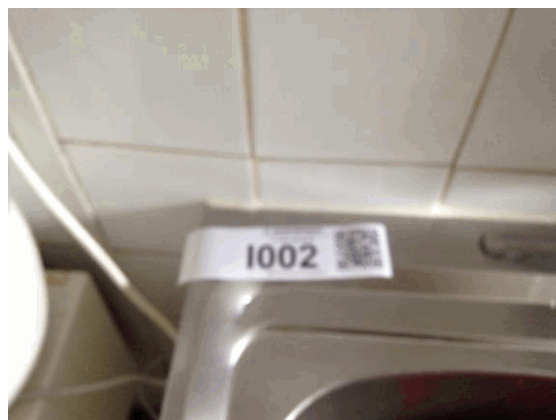
| Plan | Localisation | Composant | Partie composant | Descriptif de l'action menée | | | | Laboratoire | | | Conclusion |
|---|---|---|---|---|---|---|---|---|---|---|---|
| Appartement n°71 | Vol 12 (Cuisine) | Evier | Mastic étanchéité | I2 | | | I2 - 1 | | | | Aucun prélèvement réalisé à la demande du client |

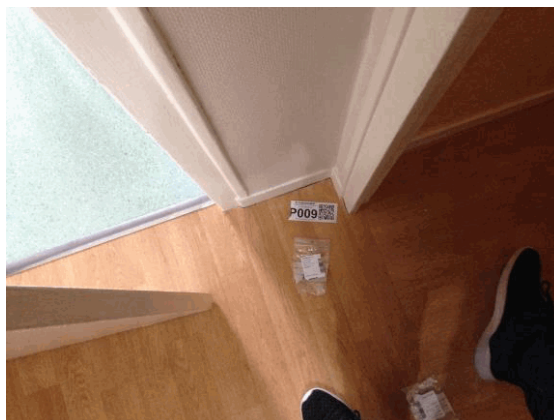
| Référence | Localisation | Action |
|---|---|---|
| 002HD001607 n°9 - 2 (P9) | Appartement n°71 - Vol 7<br>(Dépagement) | Prélèvement négatif |
