## Rapport de mission de repérage des matériaux et produits contenant de l'amiante avant travaux

| Adresse : | 57 B RUE DE PROVENCE - LA DACTERIE 2 |
| Date du repérage : | 12/07/2017 |
| Désignation : | Appartement n° 73 de type 2 situé au RDC |

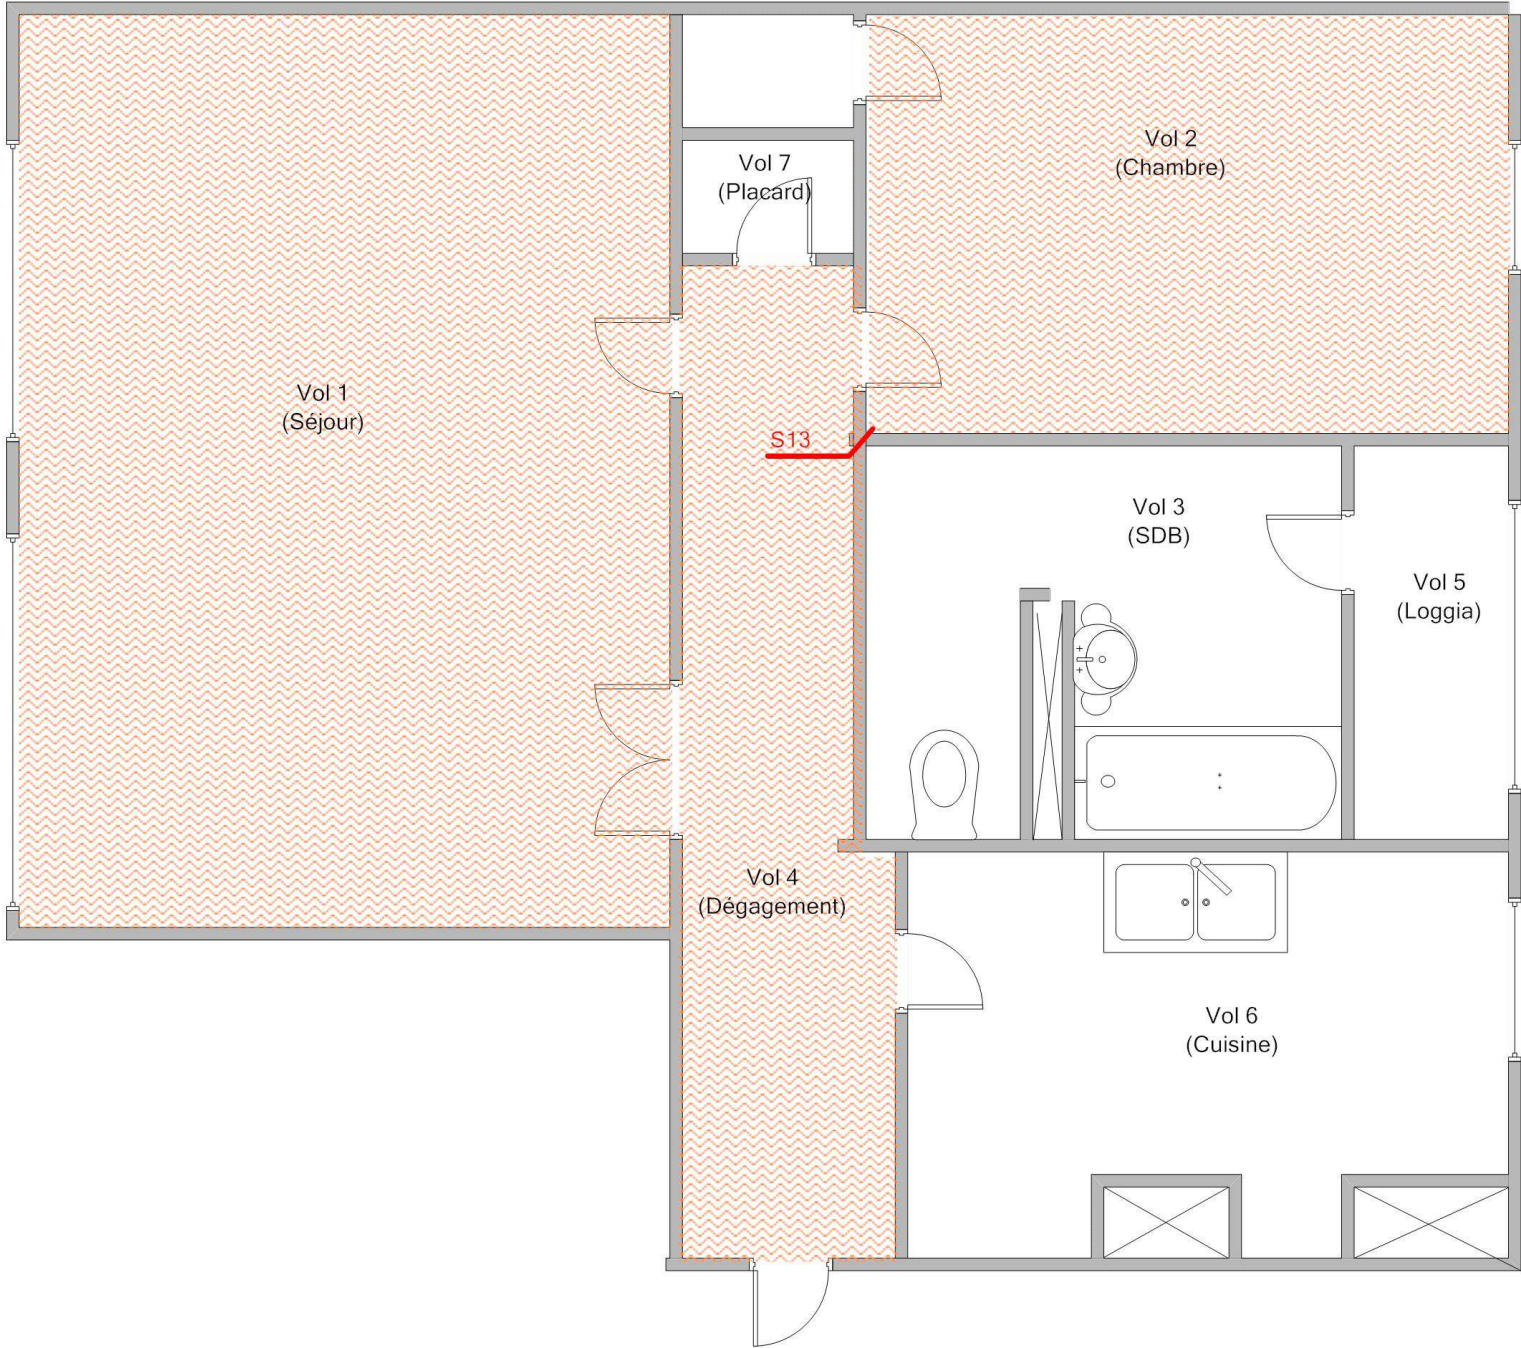
| Localisation | Catégorie | Composant | Partie de composant | Sur avis / réf pré. |
|---|---|---|---|---|
| Vol 2 (Chambre) | Revêtement de sol | Revêtement de sol | Colle bitumeuses noires | S13 |

| APPARTEMENT N°73 - MPCA REVÊTEMENT DE SOL | | | | Référence:<br>002HD001608 |
|---|---|---|---|---|
| | | | | S13: Colle bitumeuses noires |

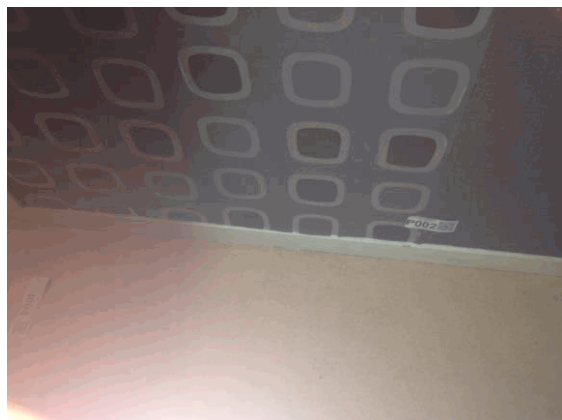
002HD001608 n°2 - 1 (P2)

| Plan | Localisation | Composant | Partie composant | Descriptif de l'action menée | | | | Laboratoire | | | Conclusion |
|---|---|---|---|---|---|---|---|---|---|---|---|
| Appartement n°73 | Vol 4 (Dégagement) | Murs et cloisons | Enduit plâtre (Porteur pièces sèches) | P2 | Réalisation d'un prélèvement | | 002HD001608 n°2 - 1 | P2 | Enduit plâtreux blanc en vrac + peinture non séparable | Négatif | Négatif sur analyse |

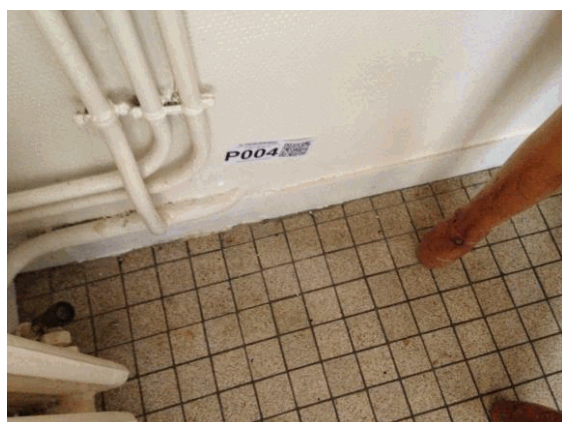
002HD001608 n°4 - 1 (P4)

| Plan | Localisation | Composant | Partie composant | Descriptif de l'action menée | | | | Laboratoire | | | Conclusion |
|---|---|---|---|---|---|---|---|---|---|---|---|
| Appartement n°73 | Vol 6 (Cuisine) | Murs et cloisons | Enduit plâtre (Porteur pièces humides) | P4 | Réalisation d'un prélèvement | | 002HD001608 n°4 - 1 - 002HD001608 n°4 - 2 | P4 | Enduit plâtreux blanc en vrac + peinture non séparable | Négatif | Négatif sur analyse |

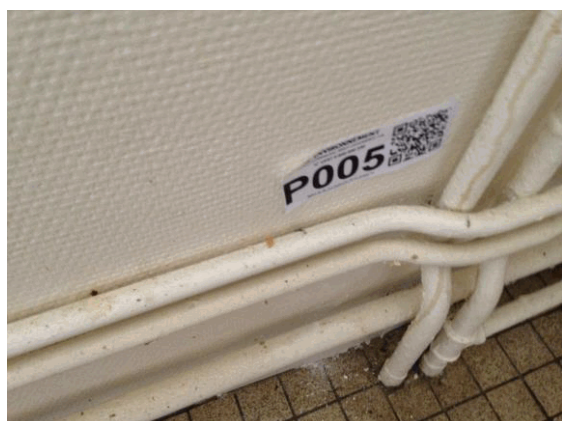
002HD001608 n°5 - 1 (P5)

| Plan | Localisation | Composant | Partie composant | Descriptif de l'action menée | | | | Laboratoire | | | Conclusion |
|---|---|---|---|---|---|---|---|---|---|---|---|
| Appartement n°73 | Vol 6 (Cuisine) | Murs et cloisons | Enduit plâtre (Cloison et doublage pièces humides) | P5 | Réalisation d'un prélèvement | | 002HD001608 n°5 - 1 - 002HD001608 n°5 - 2 | P5 | Enduit plâtreux blanc en vrac + peinture avec fibres non séparable | Négatif | Négatif sur analyse |

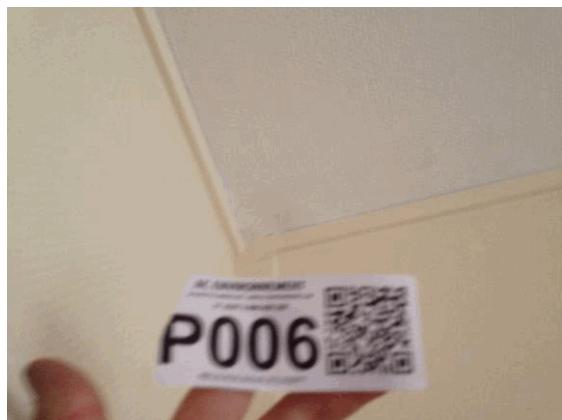
002HD001608 n°6 - 1 (P6)

| Plan | Localisation | Composant | Partie composant | Descriptif de l'action menée | | | | Laboratoire | | | Conclusion |
|---|---|---|---|---|---|---|---|---|---|---|---|
| Appartement n°73 | Vol 6 (Cuisine) | Plafonds | Enduit plâtre (Plafond pièces humides) | P6 | Réalisation d'un prélèvement | | 002HD001608 n°6 - 1 | P6 | Enduit plâtreux blanc en vrac + peinture non séparable | Négatif | Négatif sur analyse |

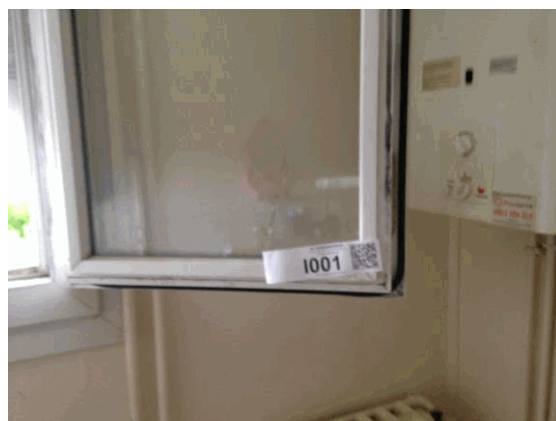
| Plan | Localisation | Composant | Partie composant | Descriptif de l'action menée | | | | Laboratoire | | | Conclusion |
|---|---|---|---|---|---|---|---|---|---|---|---|
| Appartement n°73 | Vol 1 (Séjour) | Menuiseries | PVC 4/16/4 | I1 | | | I1 - 1 | | | | Aucun prélèvement réalisé à la demande du client sur les menuiseries PVC |
| Appartement n°73 | Vol 2 (Chambre) | Menuiseries | PVC 4/16/4 | I1 | | | I1 - 1 | | | | Aucun prélèvement réalisé à la demande du client sur les menuiseries PVC |
| Appartement n°73 | Vol 5 (Loggia) | Menuiseries | PVC 4/16/4 | I1 | | | I1 - 1 | | | | Aucun prélèvement réalisé à la demande du client sur les menuiseries PVC |
| Appartement n°73 | Vol 6 (Cuisine) | Menuiseries | PVC 4/16/4 | I1 | | | I1 - 1 | | | | Aucun prélèvement réalisé à la demande du client sur les menuiseries PVC |

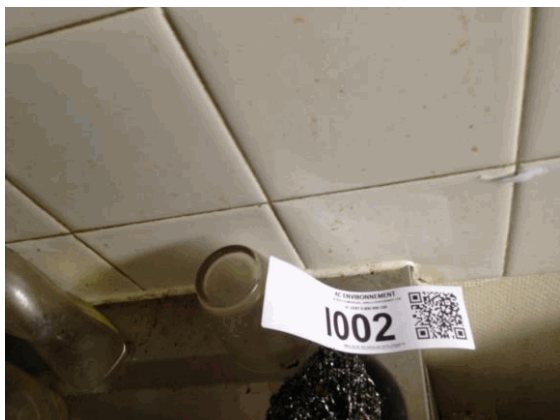
| Plan | Localisation | Composant | Partie composant | Descriptif de l'action menée | | | | Laboratoire | | | Conclusion |
|---|---|---|---|---|---|---|---|---|---|---|---|
| Appartement n°73 | Vol 6 (Cuisine) | Evier | Mastic étanchéité | I2 | | | I2 - 1 | | | | Aucun prélèvement réalisé à la demande du client |

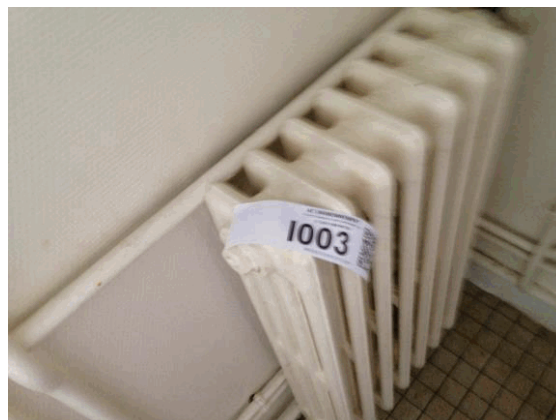
| Plan | Localisation | Composant | Partie composant | Descriptif de l'action menée | | | | Laboratoire | | | Conclusion |
|---|---|---|---|---|---|---|---|---|---|---|---|
| Appartement n°73 | Vol 6 (Cuisine) | Radiateurs | Joints | I3 | | | I3 - 1 | | | | Aucun prélèvement réalisé à la demande du client |
| Appartement n°73 | Vol 3 (SDB) | Radiateurs | Joints | I3 | | | I3 - 1 | | | | Aucun prélèvement réalisé à la demande du client |
| Appartement n°73 | Vol 2 (Chambre) | Radiateurs | Joints | I3 | | | I3 - 1 | | | | Aucun prélèvement réalisé à la demande du client |
| Appartement n°73 | Vol 1 (Séjour) | Radiateurs | Joints | I3 | | | I3 - 1 | | | | Aucun prélèvement réalisé à la demande du client |

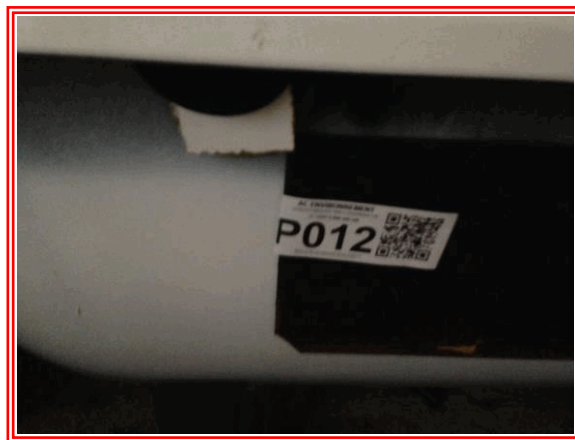
002HD001608 n°12 - 1 (P12)

| Localisation | Catégorie | Composant | Partie de composant | Sur avis / réf pré. |
|---|---|---|---|---|
| Vol 3 (SDB) | Equipements divers et accessoires | Baignoire | Tampon bitumineux | P12 |

| Plan | Localisation | Composant | Partie composant | Descriptif de l'action menée | | | | Laboratoire | | | Conclusion |
|---|---|---|---|---|---|---|---|---|---|---|---|
| Appartement n°73 | Vol 3 (SDB) | Baignoire | Tampon bitumineux | P12 | Réalisation d'un prélèvement | | 002HD001608 n°12 - 1 | P12 | Tampon bitumineux noir avec couche fibreuse et poussières | Positif | Présence sur analyse |
