Rapport de mission de repérage des matériaux et produits contenant de l'amiante avant travaux

Adresse :	57 B RUE DE PROVENCE - LA DACTERIE 2
CP - Ville :	53000 LAVAL
Référence client :	_00040000040000200074_
Date du repérage :	12/07/2017
Désignation :	Appartement n° 74 de type 3 situé au RDC

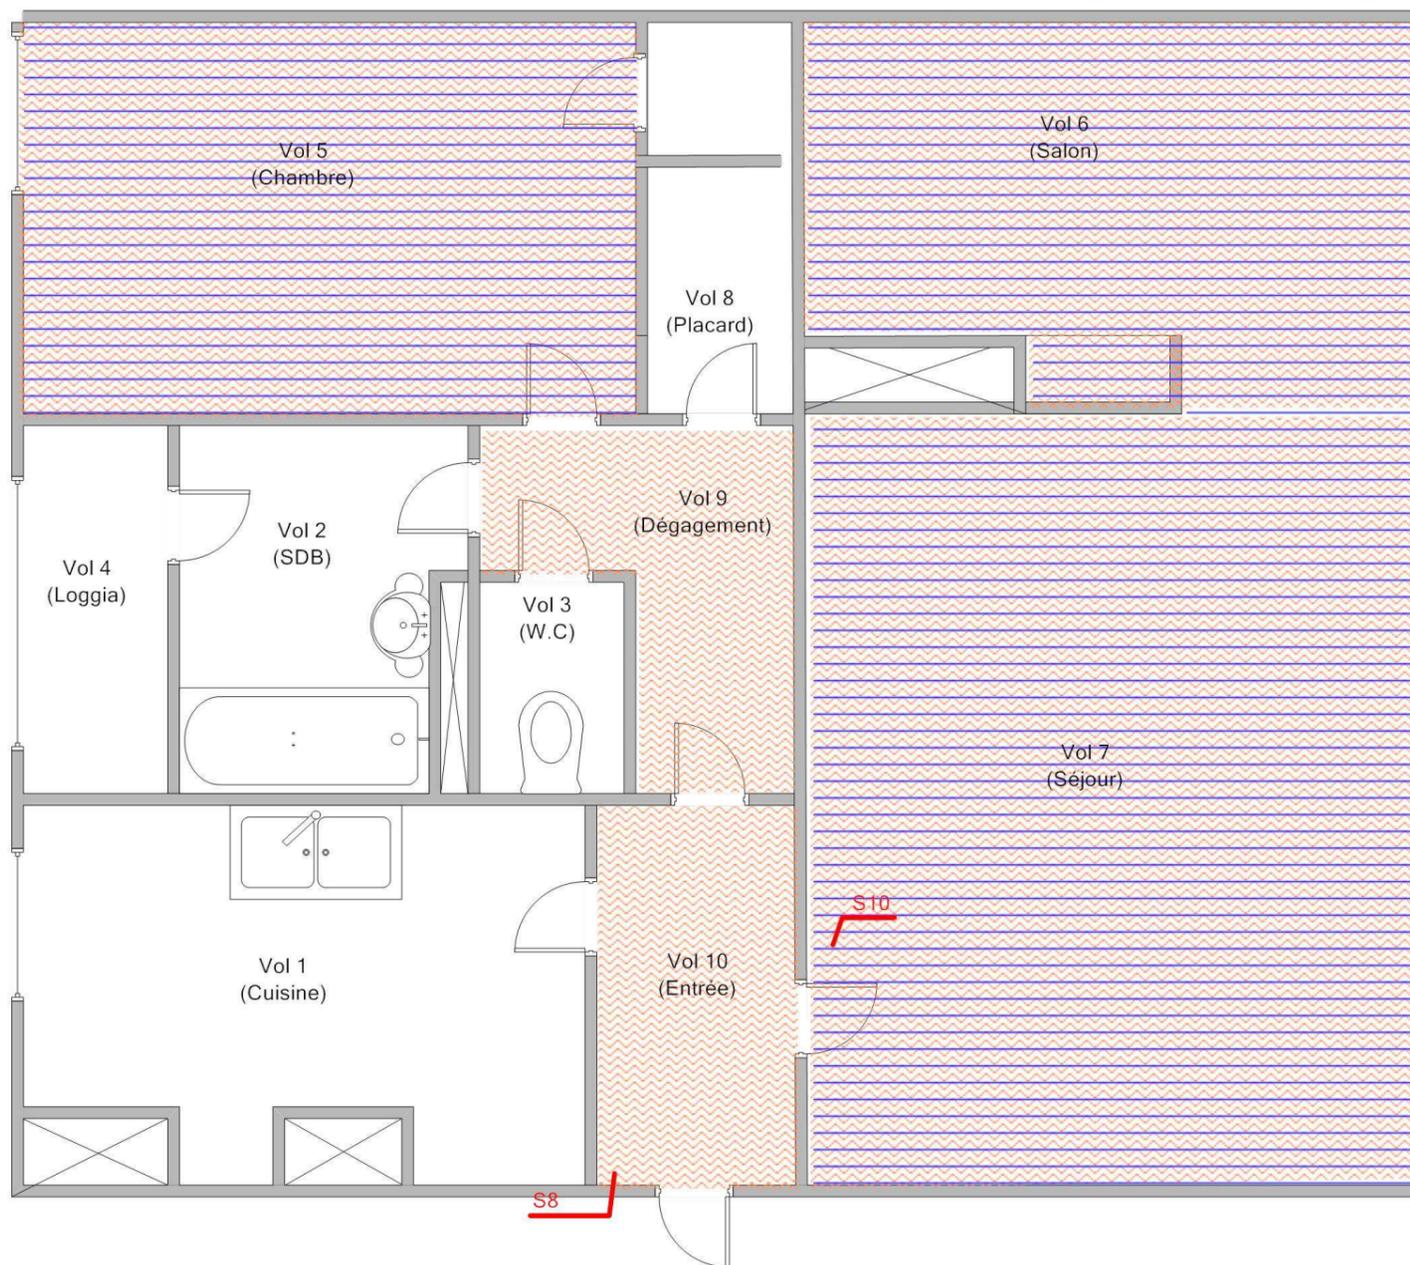
APPARTEMENT N°74 - MPCA TOUTES CATÉGORIES CONFONDUES

Localisation	Catégorie	Composant	Partie de composant	Sur avis / réf pré.
Vol 10 (Entrée)	Revêtement de sol	Revêtement de sol	Colle bitumeuses noires	S8
Vol 7 (Séjour)	Revêtement de sol	Revêtement de sol	Dalles dures beiges	S10

S8: Colle bitumeuses noires

S10: Dalles dures beiges
