## Rapport de mission de repérage des matériaux et produits contenant de l'amiante avant travaux

Adresse :	57 B RUE DE PROVENCE - LA DACTERIE 2
CP - Ville :	53000 LAVAL
Référence client :	_00040000040000200075_
Date du repérage :	28/11/2016
Désignation :	Appartement n° 75 de type 4 situé au 01 er étage

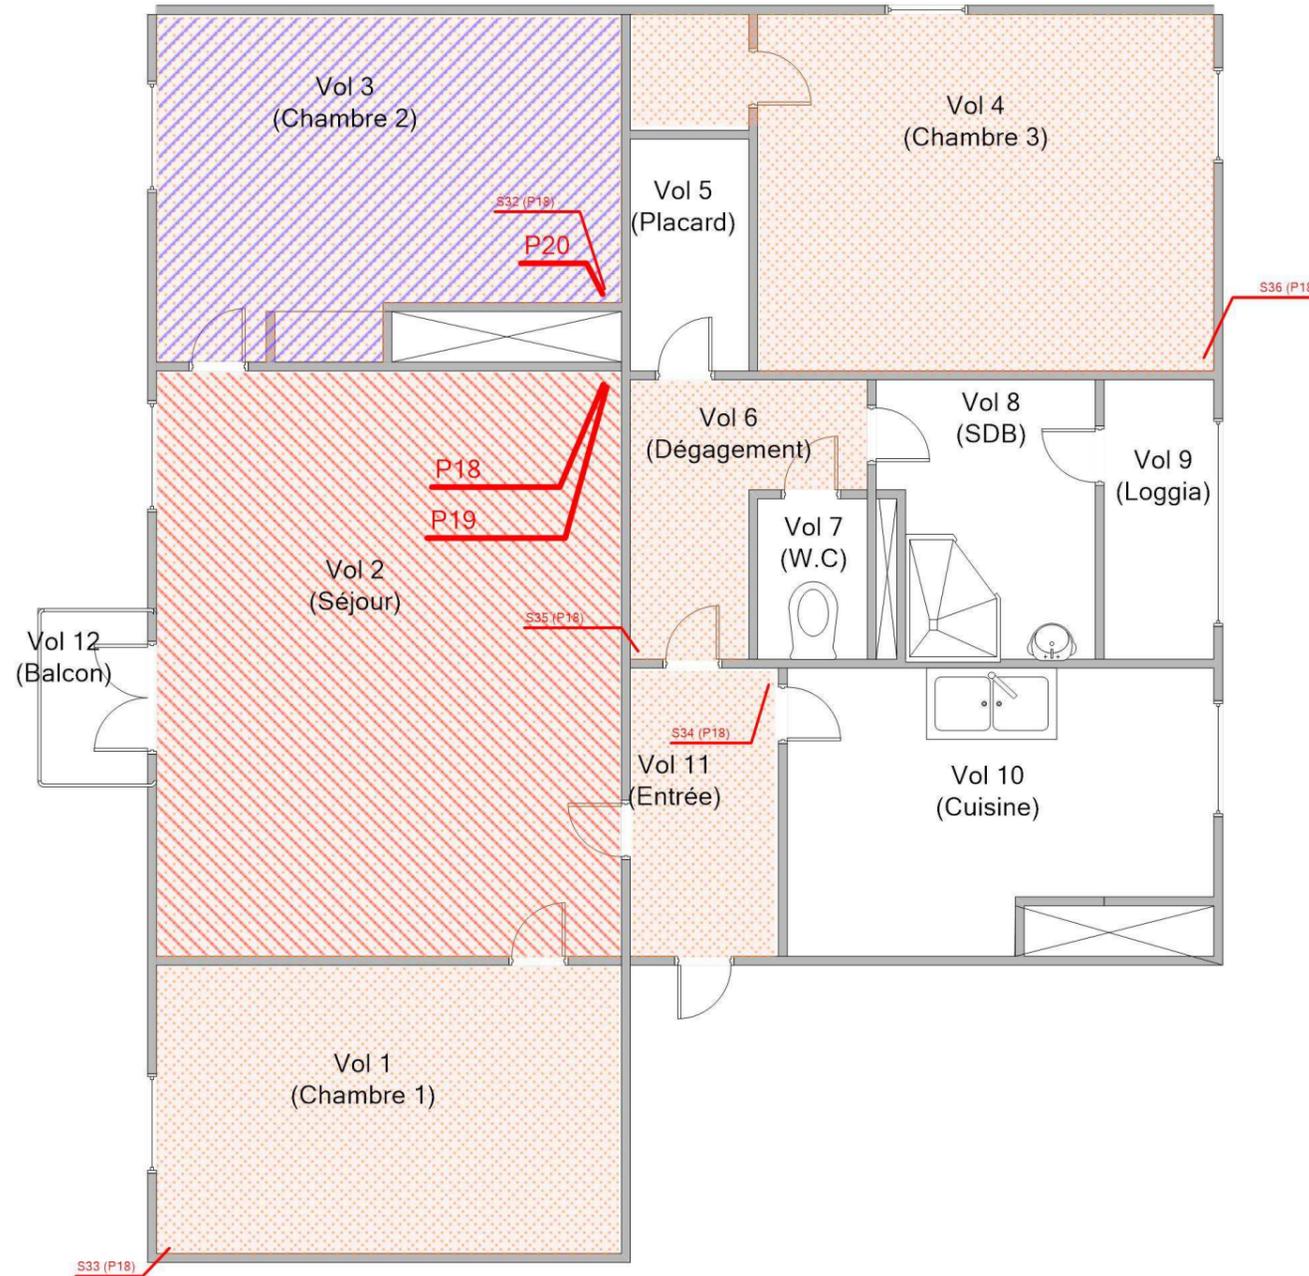
# LGT 75 - MPCA REVÊTEMENT DE SOL

P20 : Dalles dures beiges
	P19 : Dalles dures oranges
	P18 : Colle bitumeuses

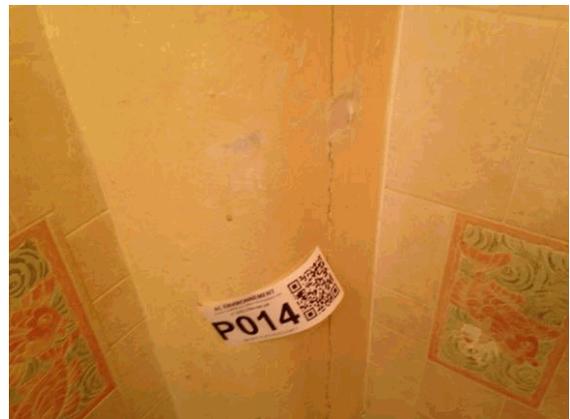
002HD001191 n°14 - 1 (P14)

LGT 75	Vol 7 (W.C)	Murs et cloisons	Enduit de rebouchage plâtreux autour descente EU	P14	Réalisation d'un prélèvement		002HD0011 91 n°14 - 1	P14	Enduit plâtreux blanc + peinture non séparable	Négatif	Négatif sur analyse

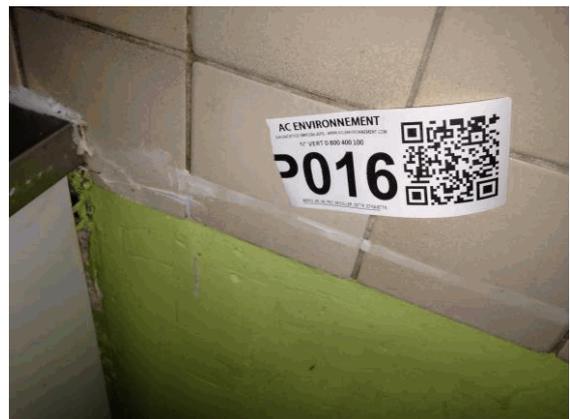
002HD001191 n°16 - 1 (P16)

LGT 75	Vol 10 (Cuisine)	Revêtement de mur	Colle de carrelage (faïence grise)	P16	Réalisation d'un prélèvement		002HD0011 91 n°16 - 1	P16	Colle beige + peintures multiples non séparable + matériau compact gris + joint cassant beige non séparable + carrelage	Négatif	Négatif sur analyse

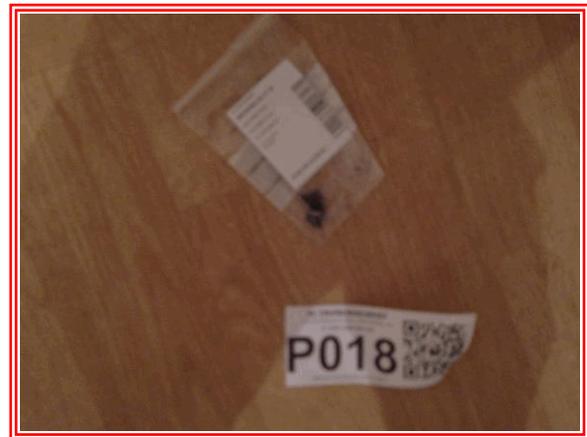
002HD001191 n°18 - 1 (P18)

LGT 75	Vol 11 (Entrée)	Revêtement de sol	Colle bitumeuses	S34 (P18)	Sondage et extension de la zone homogène du prélèvement P18		002HD0011 91 n°18 - 1	P18	Colle bitumineuse noire + ragréage gris + ragréage rose	Positif	Présence sur analyse
LGT 75	Vol 6 (Dégagement)	Revêtement de sol	Colle bitumeuses	S35 (P18)	Sondage et extension de la zone homogène du prélèvement P18		002HD0011 91 n°18 - 1	P18	Colle bitumineuse noire + ragréage gris + ragréage rose	Positif	Présence sur analyse
LGT 75	Vol 4 (Chambre 3)	Revêtement de sol	Colle bitumeuses	S36 (P18)	Sondage et extension de la zone homogène du prélèvement P18		002HD0011 91 n°18 - 1	P18	Colle bitumineuse noire + ragréage gris + ragréage rose	Positif	Présence sur analyse
LGT 75	Vol 2 (Séjour)	Revêtement de sol	Dalles dures oranges	P19	Réalisation d'un prélèvement		002HD0011 91 n°19 - 1	P19	Dalle dure cassante orange + colle polymère jaune non séparable + ragréage gris en faible quantité non séparable + colle bitumineuse noire en faible quantité non séparable	Positif	Présence sur analyse

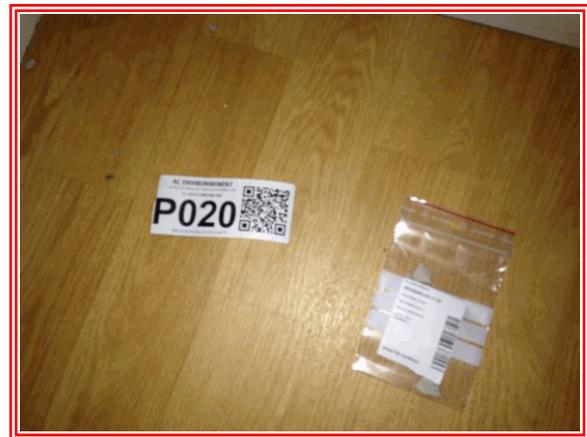
002HD001191 n°20 - 1 (P20)

LGT 75	Vol 3 (Chambre 2)	Revêtement de sol	Dalles dures beiges	P20	Réalisation d'un prélèvement		002HD0011 91 n°20 - 1	P20	Dalle dure cassante beige	Positif	Présence sur analyse
