## Rapport de mission de repérage des matériaux et produits contenant de l'amiante avant travaux

| Adresse : | 57 A RUE DE PROVENCE - LA DACTERIE 2 |
| Date du repérage : | 11/07/2017 |
| Désignation : | Appartement n° 82 de type 4 situé au RDC |

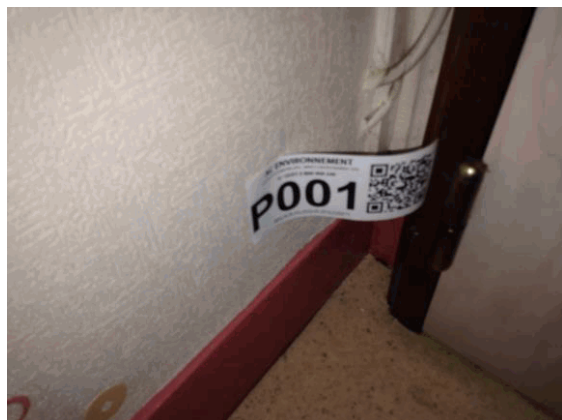
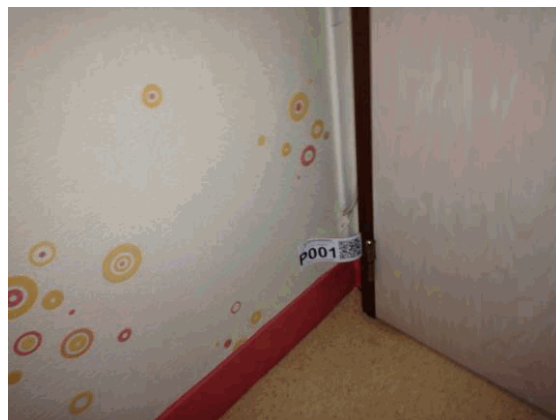
002HD001600 n°1 - 1 (P1)

| Plan | Localisation | Composant | Partie composant | Descriptif de l'action menée | | | | Laboratoire | | | Conclusion |
|---|---|---|---|---|---|---|---|---|---|---|---|
| Appartement n°82 | Vol 8 (Entrée) | Murs et cloisons | Enduit plâtre (Porteur pièces sèches) | P1 | Réalisation d'un prélèvement | | 002HD001600 n°1 - 1 - 002HD001600 n°1 - 2 | P1 | Enduit plâtre (Porteur pièces sèches) | Négatif | Négatif sur analyse |

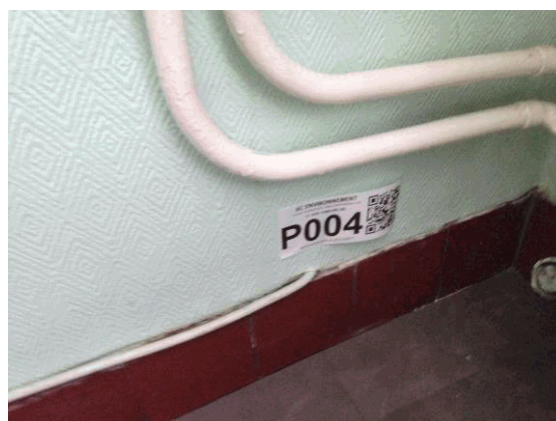
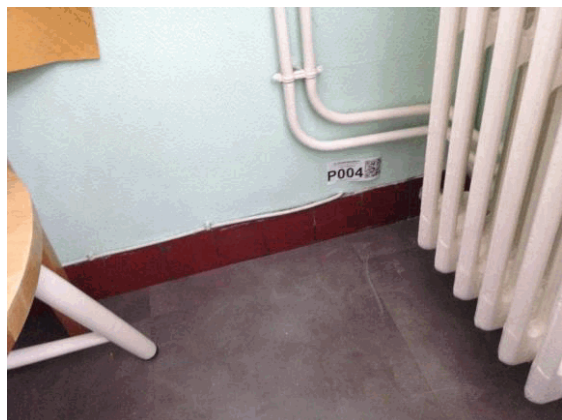
002HD001600 n°4 - 1 (P4)

| Plan | Localisation | Composant | Partie composant | Descriptif de l'action menée | | | | Laboratoire | | | Conclusion |
|---|---|---|---|---|---|---|---|---|---|---|---|
| Appartement n°82 | Vol 1 (Cuisine) | Murs et cloisons | Enduit plâtre (Porteur pièces humides) | P4 | Réalisation d'un prélèvement | | 002HD001600 n°4 - 1 - 002HD001600 n°4 - 2 | P4 | Enduit plâtreux blanc en vrac non séparable + peintures multiples en vrac non séparable | Négatif | Négatif sur analyse |

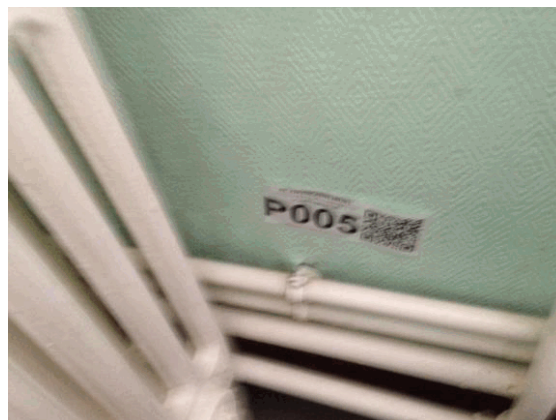
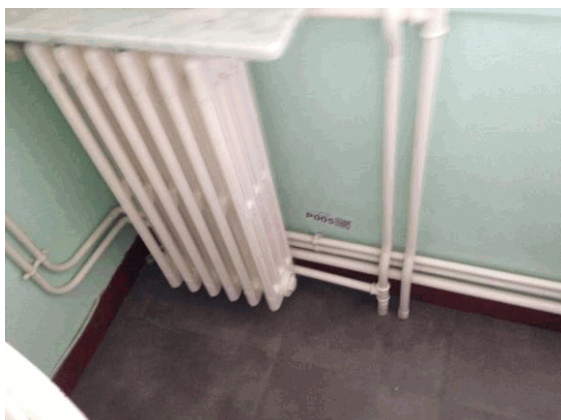
002HD001600 n°5 - 1 (P5)

| Plan | Localisation | Composant | Partie composant | Descriptif de l'action menée | | | | Laboratoire | | | Conclusion |
|---|---|---|---|---|---|---|---|---|---|---|---|
| Appartement n°82 | Vol 1 (Cuisine) | Murs et cloisons | Enduit plâtre (Cloison et doublage pièces humides) | P5 | Réalisation d'un prélèvement | | 002HD001600 n°5 - 1 - 002HD001600 n°5 - 2 | P5 | Enduit plâtreux blanc en vrac non séparable + matériau gris en vrac non séparable + matériau orange en faible quantité en vrac non séparable + peintures multiples en vrac non séparable | Négatif | Négatif sur analyse |

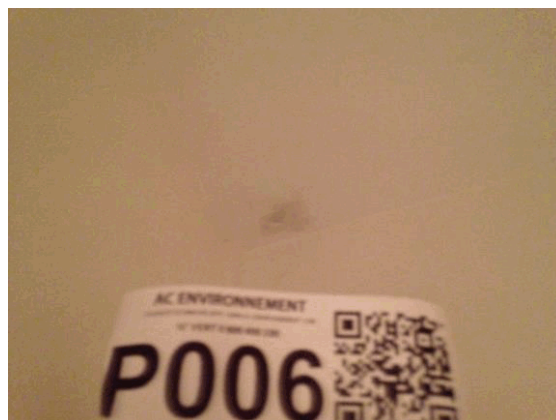
002HD001600 n°6 - 1 (P6)

| Plan | Localisation | Composant | Partie composant | Descriptif de l'action menée | | | | Laboratoire | | | Conclusion |
|---|---|---|---|---|---|---|---|---|---|---|---|
| Appartement n°82 | Vol 1 (Cuisine) | Plafonds | Enduit plâtre (Plafond pièces humides) | P6 | Réalisation d'un prélèvement | | 002HD001600 n°6 - 1 | P6 | Matériau plâtreux blanc en vrac | Négatif | Négatif sur analyse |

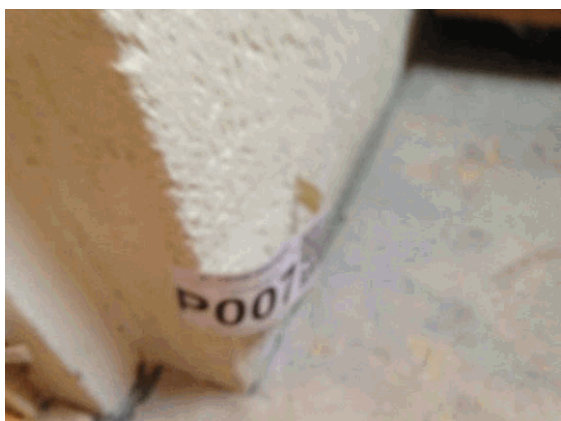
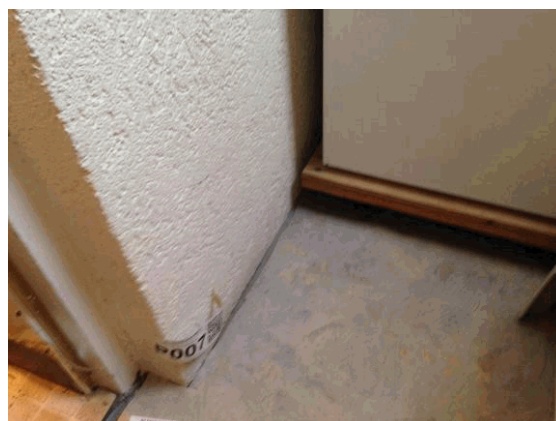
002HD001600 n°7 - 1 (P7)

| Plan | Localisation | Composant | Partie composant | Descriptif de l'action menée | | | | Laboratoire | | | Conclusion |
|---|---|---|---|---|---|---|---|---|---|---|---|
| Appartement n°82 | Vol 2 (Loggia) | Bardages | Plaques dures grise (complexe étanchéité) | P7 | Réalisation d'un prélèvement | | 002HD001600 n°7 - 1 - 002HD001600 n°7 - 2 | P7 | Matériau gris en vrac avec couche en toile non séparable + matériau beige en vrac non séparable + peinture en faible quantité en vrac non séparable | Négatif | Négatif sur analyse |

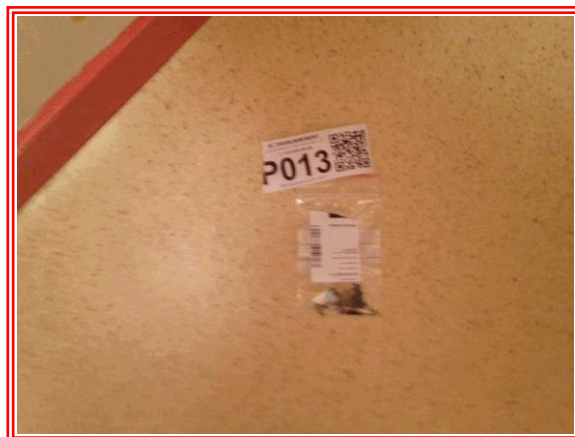
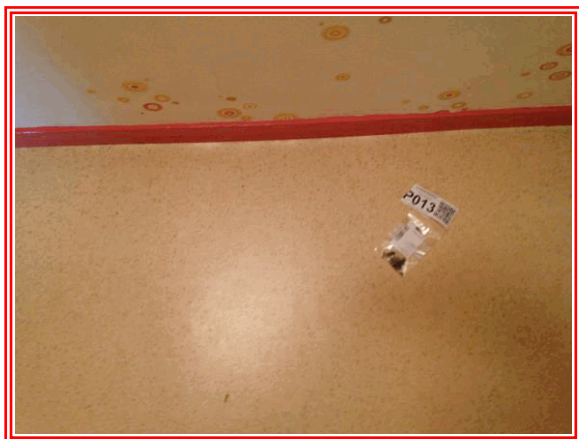
002HD001600 n°13 - 1 (P13)

| Localisation | Catégorie | Composant | Partie de composant | Sur avis / réf pré. |
|---|---|---|---|---|
| Vol 9 (Dégagement) | Revêtement de sol | Revêtement de sol | Colle bitumeuses noires | P13 |
| Vol 8 (Entrée) | Revêtement de sol | Revêtement de sol | Colle bitumeuses noires | P13 |
| Vol 7 (Séjour) | Revêtement de sol | Revêtement de sol | Colle bitumeuses noires | P13 |
| Vol 6 (Chambre 3) | Revêtement de sol | Revêtement de sol | Colle bitumeuses noires | P13 |
| Vol 5 (Chambre 2) | Revêtement de sol | Revêtement de sol | Colle bitumeuses noires | P13 |
| Vol 4 (Chambre 1) | Revêtement de sol | Revêtement de sol | Colle bitumeuses noires | P13 |

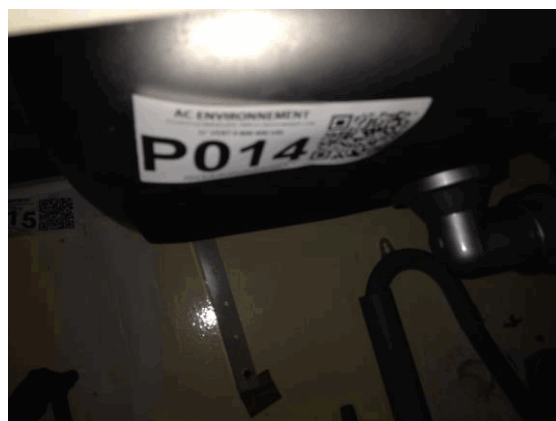
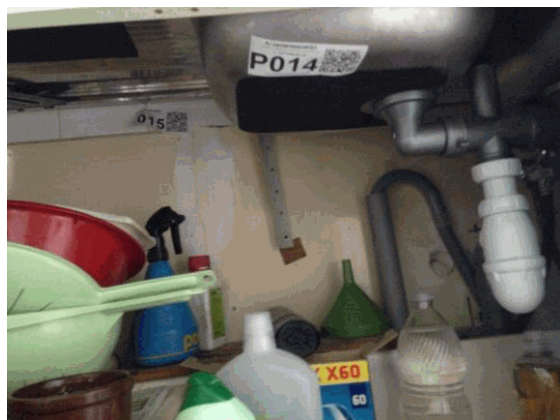
002HD001600 n°14 - 1 (P14)

| Plan | Localisation | Composant | Partie composant | Descriptif de l'action menée | | | | Laboratoire | | | Conclusion |
|---|---|---|---|---|---|---|---|---|---|---|---|
| Appartement n°82 | Vol 1 (Cuisine) | Evier | Tampon bitumineux évier | P14 | Réalisation d'un prélèvement | | 002HD001600 n°14 - 1<br>-<br>002HD001600 n°14 - 2 | P14 | Tampon bitumineux noir | Négatif | Négatif sur analyse |

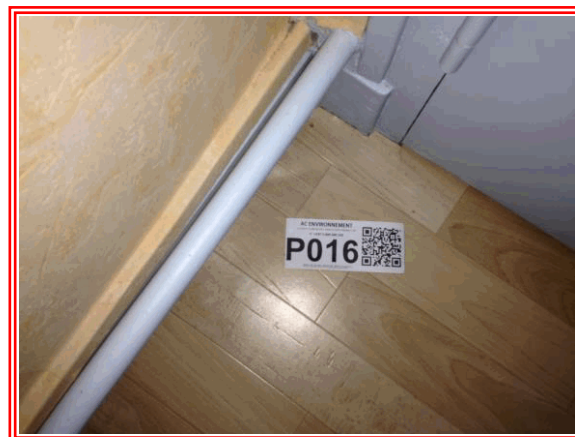
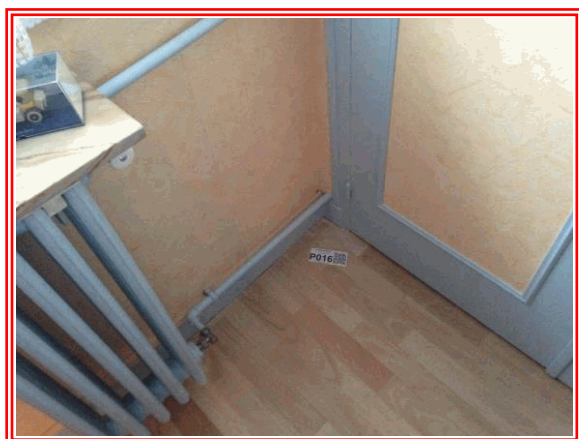
002HD001600 n°16 - 1 (P16)

| Localisation | Catégorie | Composant | Partie de composant | Sur avis / réf pré. |
|---|---|---|---|---|
| Vol 5 (Chambre 2) | Revêtement de sol | Revêtement de sol | Dalles dures beiges | P16 |
| Vol 4 (Chambre 1) | Revêtement de sol | Revêtement de sol | Dalles dures beiges | P16 |
