## Rapport de mission de repérage des matériaux et produits contenant de l'amiante avant travaux

| Adresse : | 57 A RUE DE PROVENCE - LA DACTERIE 2 |
| Date du repérage : | 12/07/2017 |
| Désignation : | Appartement n° 84 de type 5 situé au 01 er étage |

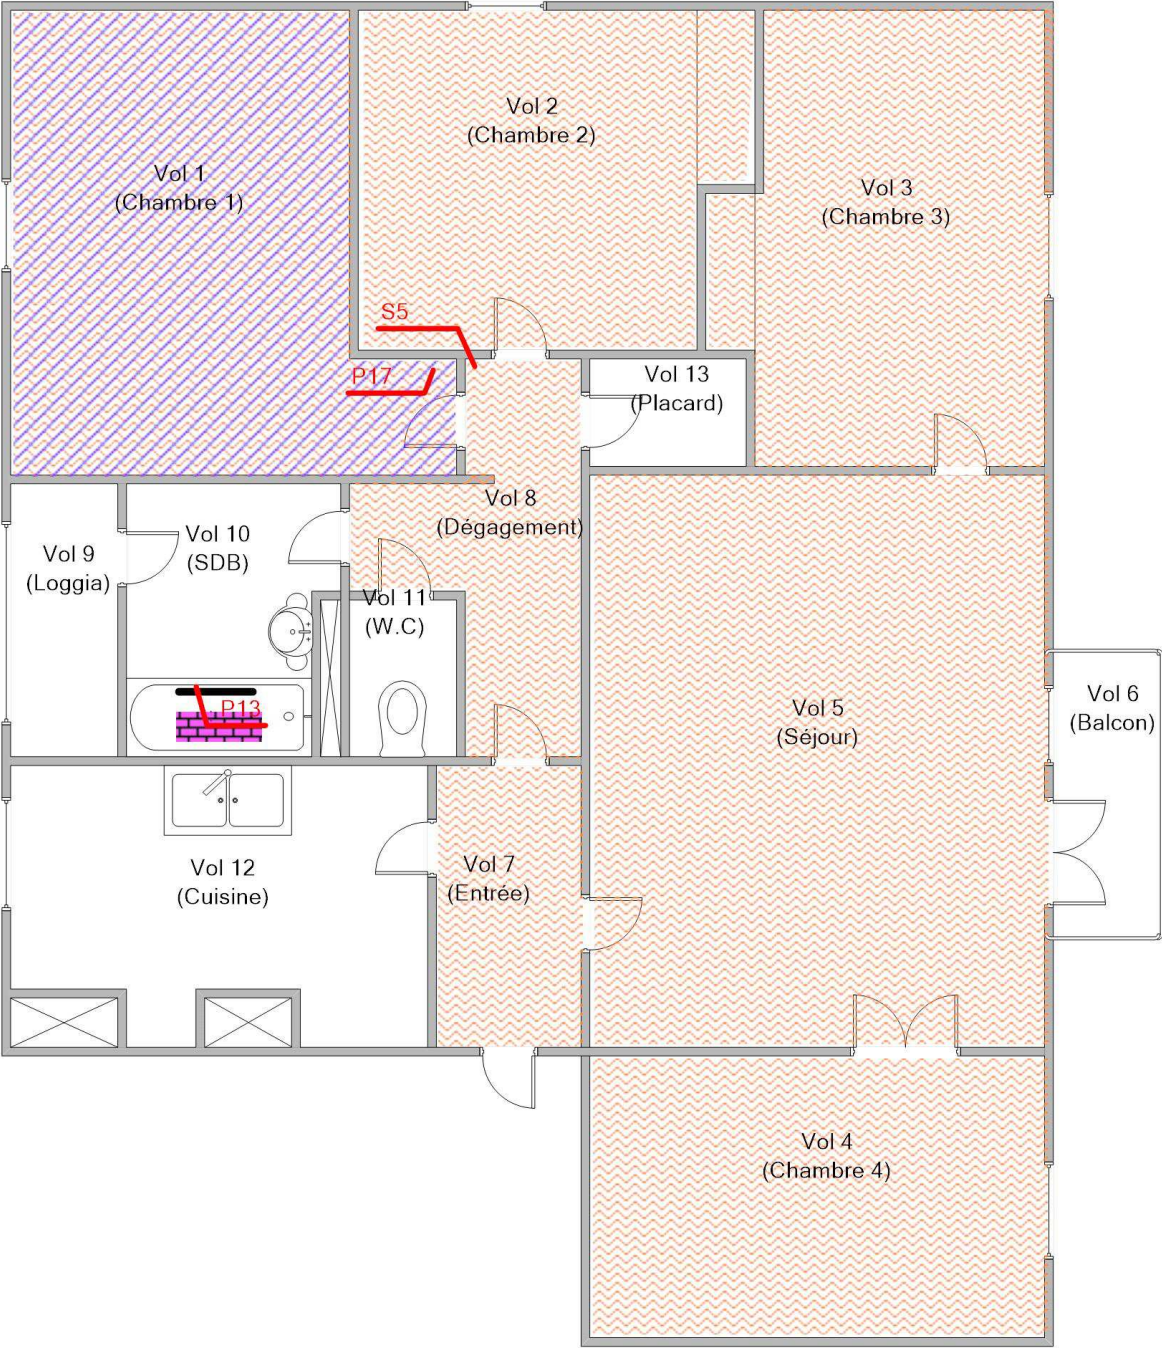
| | P17 : Dalles dures beiges |
| | S5: Colle bitumeuses noires |

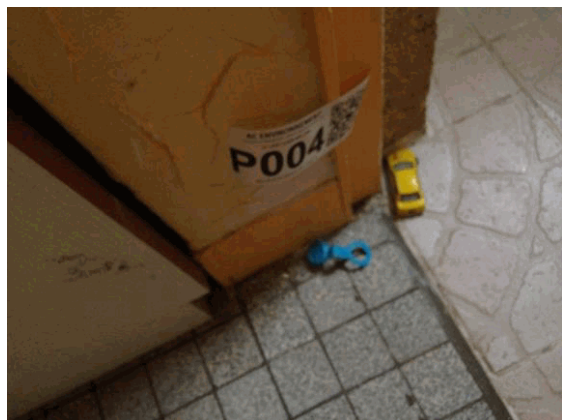
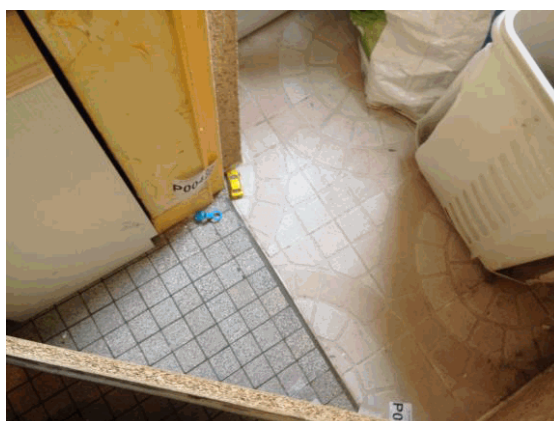
002HD001603 n°4 - 1 (P4)

| Plan | Localisation | Composant | Partie composant | Descriptif de l'action menée | | | | Laboratoire | | | Conclusion |
|---|---|---|---|---|---|---|---|---|---|---|---|
| Appartement n°84 | Vol 10 (SDB) | Murs et cloisons | Enduit plâtre (Porteur pièces humides) | P4 | Réalisation d'un prélèvement | | 002HD001603 n°4 - 1 - 002HD001603 n°4 - 2 | P4 | Matériau gris en vrac hétérogène non séparable + enduit plâtreux blanc en vrac + peinture en faible quantité non séparable | Négatif | Négatif sur analyse |
| Appartement n°84 | Vol 12 (Cuisine) | Murs et cloisons | Enduit plâtre (Porteur pièces humides) | S28 | Sondage et extension de la zone homogène du prélèvement P4 | | 002HD001603 n°4 - 1 - 002HD001603 n°4 - 2 | P4 | Matériau gris en vrac hétérogène non séparable + enduit plâtreux blanc en vrac + peinture en faible quantité non séparable | Négatif | Négatif sur analyse |

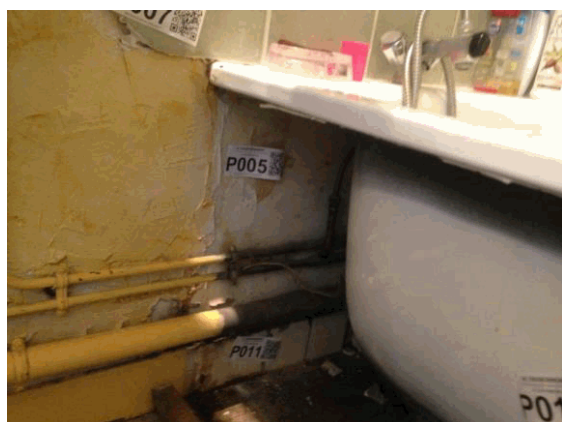
002HD001603 n°5 - 1 (P5)

| Plan | Localisation | Composant | Partie composant | Descriptif de l'action menée | | | | Laboratoire | | | Conclusion |
|---|---|---|---|---|---|---|---|---|---|---|---|
| Appartement n°84 | Vol 10 (SDB) | Murs et cloisons | Enduit plâtre (Cloison et doublage pièces humides) | P5 | Réalisation d'un prélèvement | | 002HD001603 n°5 - 1 - 002HD001603 n°5 - 2 | P5 | Enduit plâtreux blanc en vrac + peinture non séparable | Négatif | Négatif sur analyse |

| Plan | Localisation | Composant | Partie composant | Descriptif de l'action menée | | | | Laboratoire | | | Conclusion |
|---|---|---|---|---|---|---|---|---|---|---|---|
| Appartement n°84 | Vol 12 (Cuisine) - Vol 11 (W.C) | Murs et cloisons | Enduit plâtre (Cloison et doublage pièces humides) | S29 - S30 | Sondage et extension de la zone homogène du prélèvement P5 | | 002HD001603 n°5 - 1 - 002HD001603 n°5 - 2 | P5 | Enduit plâtreux blanc en vrac + peinture non séparable | Négatif | Négatif sur analyse |

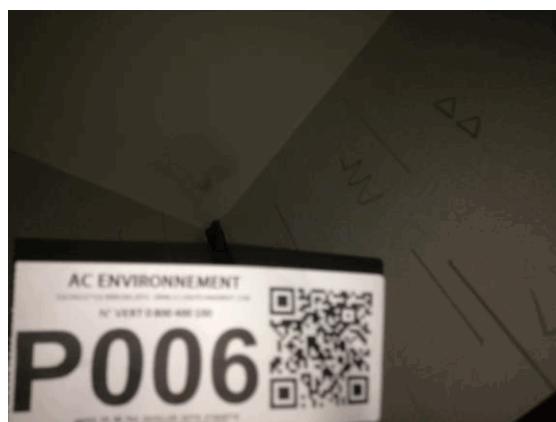
002HD001603 n°6 - 1 (P6)

| Plan | Localisation | Composant | Partie composant | Descriptif de l'action menée | | | | Laboratoire | | | Conclusion |
|---|---|---|---|---|---|---|---|---|---|---|---|
| Appartement n°84 | Vol 10 (SDB) | Plafonds | Enduit plâtre (Plafond pièces humides) | P6 | Réalisation d'un prélèvement | | 002HD001603 n°6 - 1 | P6 | Enduit plâtreux blanc en vrac + peinture non séparable | Négatif | Négatif sur analyse |
| Appartement n°84 | Vol 11 (W.C) - Vol 12 (Cuisine) | Plafonds | Enduit plâtre (Plafond pièces humides) | S31 - S32 | Sondage et extension de la zone homogène du prélèvement P6 | | 002HD001603 n°6 - 1 | P6 | Enduit plâtreux blanc en vrac + peinture non séparable | Négatif | Négatif sur analyse |

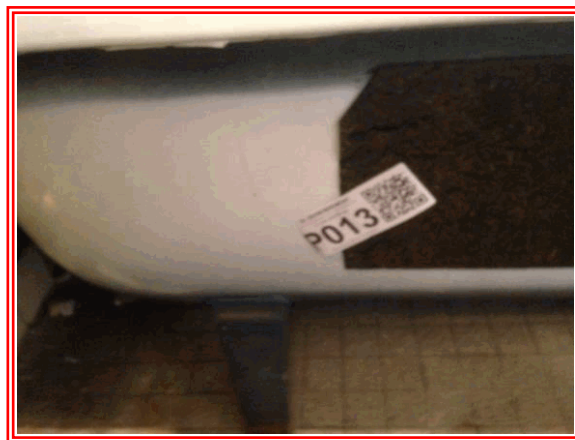
002HD001603 n°13 - 1 (P13)

| Localisation | Catégorie | Composant | Partie de composant | Sur avis / réf pré. |
|---|---|---|---|---|
| Vol 10 (SDB) | Equipements divers et accessoires | Baignoire | Tampon bitumineux baignoire | P13 |

| Plan | Localisation | Composant | Partie composant | Descriptif de l'action menée | | | | Laboratoire | | | Conclusion |
|---|---|---|---|---|---|---|---|---|---|---|---|
| Appartement n°84 | Vol 10 (SDB) | Baignoire | Tampon bitumineux baignoire | P13 | Réalisation d'un prélèvement | | 002HD0016<br>03 n°13 - 1 | P13 | Tampon bitumineux noir | Positif | Présence sur analyse |
| Appartement n°84 | Vol 10 (SDB) | Baignoire | Tampon bitumineux baignoire | P13 | Sondage et extension de la zone homogène du prélèvement P13 | | 002HD0016<br>03 n°13 - 1 | P13 | Tampon bitumineux noir | Positif | Présence sur analyse |

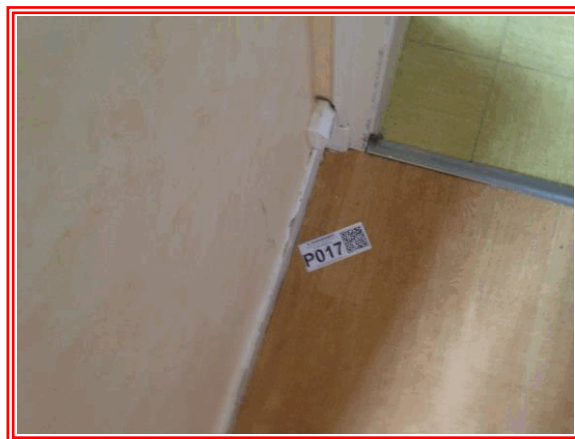
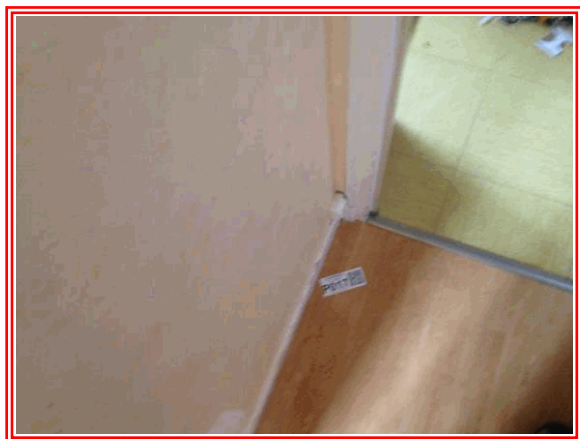
002HD001603 n°17 - 1 (P17)

| Localisation | Catégorie | Composant | Partie de composant | Sur avis / réf pré. |
|---|---|---|---|---|
| Vol 1 (Chambre 1) | Revêtement de sol | Revêtement de sol | Dalles dures beiges | P17 |

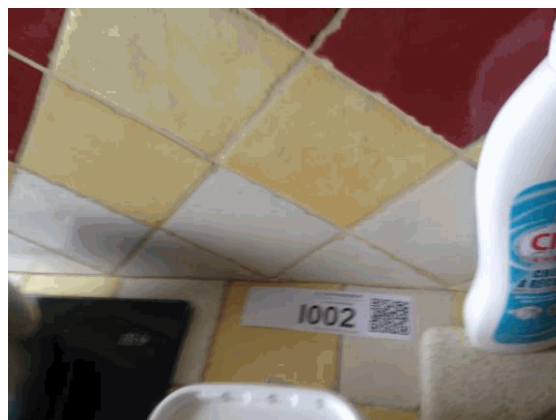
| Plan | Localisation | Composant | Partie composant | Descriptif de l'action menée | | | | Laboratoire | | | Conclusion |
|---|---|---|---|---|---|---|---|---|---|---|---|
| Appartement n°84 | Vol 12 (Cuisine) | Evier | Mastic étanchéité | I2 | | | I2 - 2 -<br>002HD0016<br>03 n°16 - 1 | | | | Aucun prélèvement réalisé à la demande du client sur l'ensemble des mastics des appareils sanitaires et équipements divers |

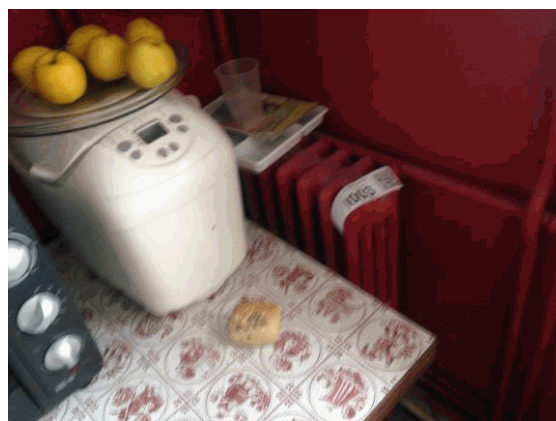
| Plan | Localisation | Composant | Partie composant | Descriptif de l'action menée | | | | Laboratoire | | | Conclusion |
|---|---|---|---|---|---|---|---|---|---|---|---|
| Appartement n°84 | Vol 12 (Cuisine) | Radiateurs | Joints | I3 | | | 002HD0016<br>03 n°16 - 1<br>- I3 - 2 | | | | Aucun prélèvement réalisé à la demande du client |
