## Rapport de mission de repérage des matériaux et produits contenant de l'amiante avant travaux

| Adresse : | 57 A RUE DE PROVENCE - LA DACTERIE 2 |
| Date du repérage : | 12/07/2017 |
| Désignation : | Appartement n° 85 de type 3 situé au 02 ème étage |

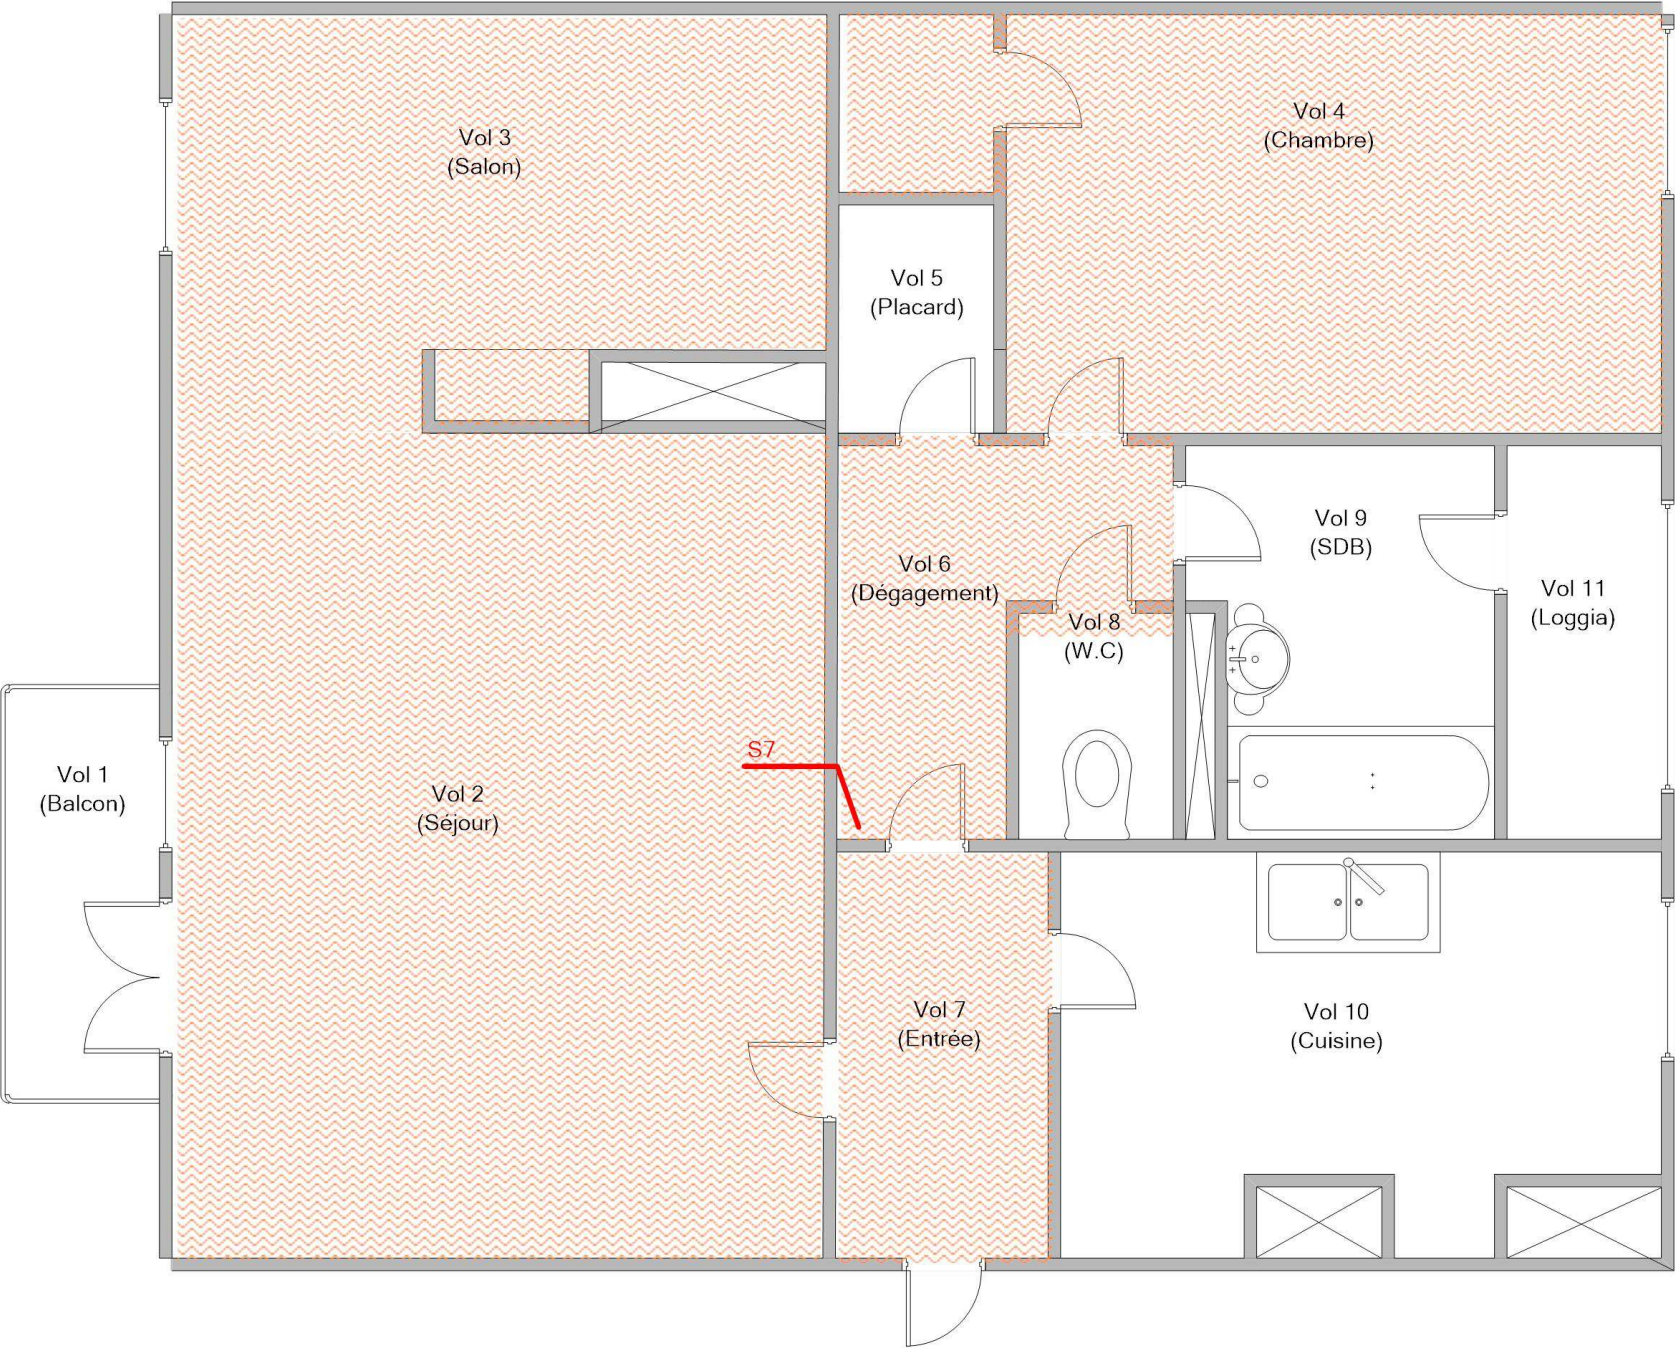
| Localisation | Catégorie | Composant | Partie de composant | Sur avis / réf pré. |
|---|---|---|---|---|
| Vol 6 (Dégagement) | Revêtement de sol | Revêtement de sol | Colle bitumeuses noires | S7 |

S7: Colle bitumeuses noires

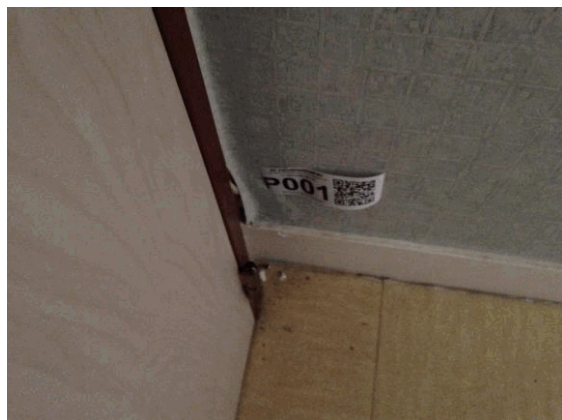
002HD001604 n°1 - 1 (P1)

| Plan | Localisation | Composant | Partie composant | Descriptif de l'action menée | | | | Laboratoire | | | Conclusion |
|---|---|---|---|---|---|---|---|---|---|---|---|
| Appartement n°85 | Vol 7 (Entrée) | Murs et cloisons | Enduit plâtre (Porteur pièces sèches) | P1 | Réalisation d'un prélèvement | | 002HD001604 n°1 - 1 - 002HD001604 n°1 - 2 | P1 | Enduit plâtreux blanc en vrac + peintures multiples non séparable + matériau gris en faible quantité non séparable | Négatif | Négatif sur analyse |

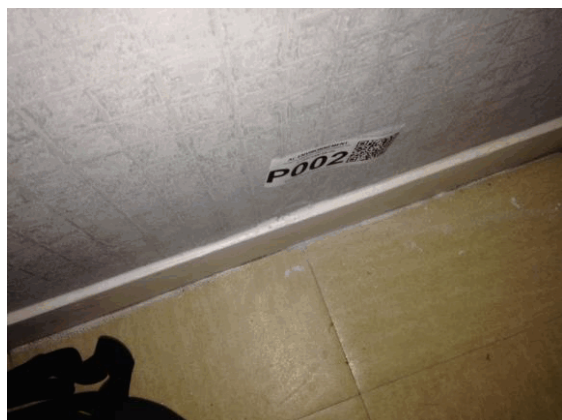
002HD001604 n°2 - 1 (P2)

| Plan | Localisation | Composant | Partie composant | Descriptif de l'action menée | | | | Laboratoire | | | Conclusion |
|---|---|---|---|---|---|---|---|---|---|---|---|
| Appartement n°85 | Vol 7 (Entrée) | Murs et cloisons | Enduit plâtre (Cloison et doublage pièces sèches) | P2 | Réalisation d'un prélèvement | | 002HD001604 n°2 - 1 - 002HD001604 n°2 - 2 | P2 | Enduit plâtreux blanc en vrac + peinture non séparable | Négatif | Négatif sur analyse |

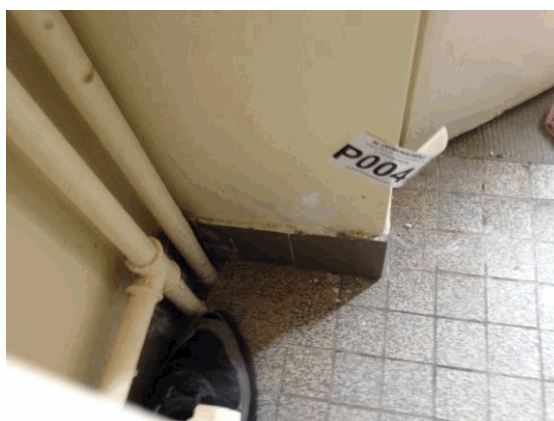
002HD001604 n°4 - 1 (P4)

| Plan | Localisation | Composant | Partie composant | Descriptif de l'action menée | | | | Laboratoire | | | Conclusion |
|---|---|---|---|---|---|---|---|---|---|---|---|
| Appartement n°85 | Vol 10 (Cuisine) | Murs et cloisons | Enduit plâtre (Porteur pièces humides) | P4 | Réalisation d'un prélèvement | | 002HD001604 n°4 - 1 - 002HD001604 n°4 - 2 | P4 | Enduit plâtreux blanc en vrac + peinture non séparable | Négatif | Négatif sur analyse |

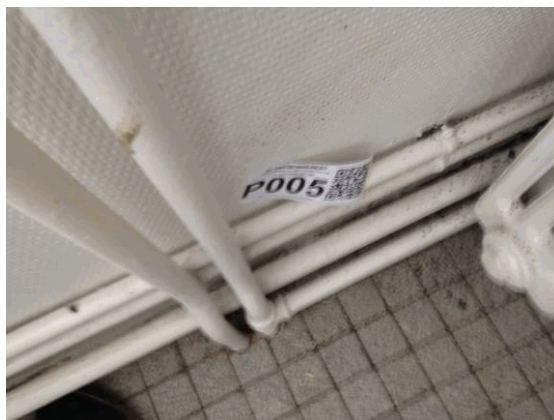
002HD001604 n°5 - 1 (P5)

| Plan | Localisation | Composant | Partie composant | Descriptif de l'action menée | | | | Laboratoire | | | Conclusion |
|---|---|---|---|---|---|---|---|---|---|---|---|
| Appartement n°85 | Vol 10 (Cuisine) | Murs et cloisons | Enduit plâtre (Cloison et doublage pièces humides) | P5 | Réalisation d'un prélèvement | | 002HD001604 n°5 - 1 - 002HD001604 n°5 - 2 | P5 | Enduit plâtreux blanc en vrac + peinture non séparable + toile fibreuse blanche non séparable | Négatif | Négatif sur analyse |

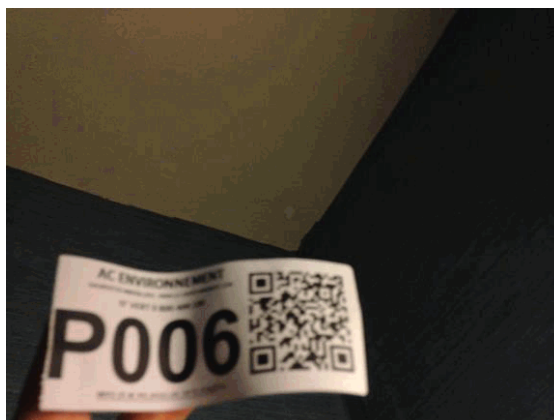
002HD001604 n°6 - 1 (P6)

| Plan | Localisation | Composant | Partie composant | Descriptif de l'action menée | | | | Laboratoire | | | Conclusion |
|---|---|---|---|---|---|---|---|---|---|---|---|
| Appartement n°85 | Vol 8 (W.C) | Plafonds | Enduit plâtre (Plafond pièces humides) | P6 | Réalisation d'un prélèvement | | 002HD001604 n°6 - 1 | P6 | Enduit plâtreux blanc en vrac + peinture non séparable | Négatif | Négatif sur analyse |

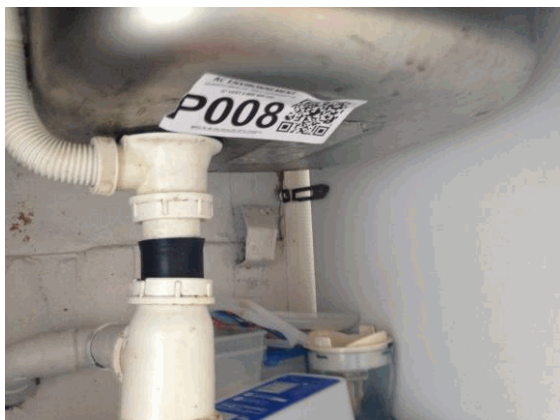
002HD001604 n°8 - 1 (P8)

| Plan | Localisation | Composant | Partie composant | Descriptif de l'action menée | | | | Laboratoire | | | Conclusion |
|---|---|---|---|---|---|---|---|---|---|---|---|
| Appartement n°85 | Vol 10 (Cuisine) | Evier | Tampon bitumineux évier | P8 | Réalisation d'un prélèvement | | 002HD001604 n°8 - 1 | P8 | Matériau mou gris avec couche d'aluminium | Négatif | Négatif sur analyse |

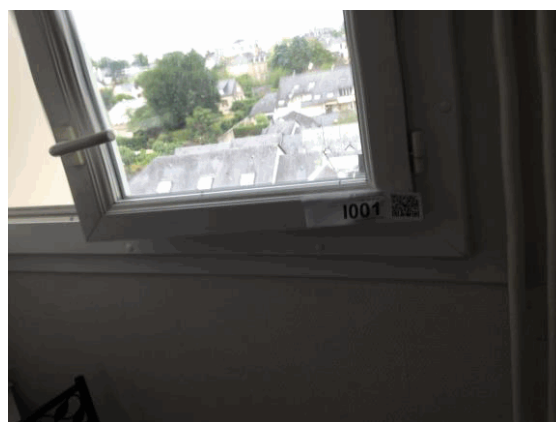
| Plan | Localisation | Composant | Partie composant | Descriptif de l'action menée | | | | Laboratoire | | | Conclusion |
|---|---|---|---|---|---|---|---|---|---|---|---|
| Appartement n°85 | Vol 10 (Cuisine) | Menuiseries | PVC 4/16/4 | I1 | | | I1 - 1 | | | | Aucun prélèvement réalisé à la demande du client sur les menuiseries PVC |

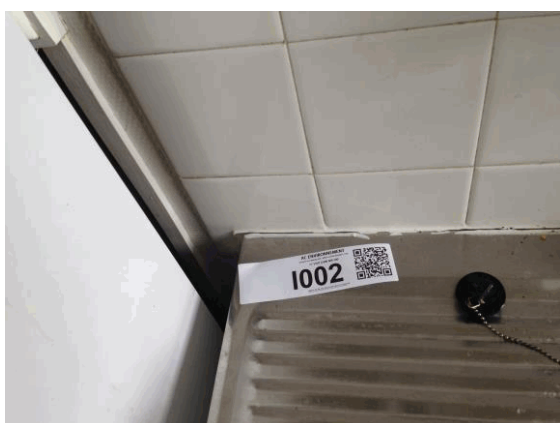
| Plan | Localisation | Composant | Partie composant | Descriptif de l'action menée | | | | Laboratoire | | | Conclusion |
|---|---|---|---|---|---|---|---|---|---|---|---|
| Appartement n°85 | Vol 10 (Cuisine) | Evier | Mastic étanchéité | I2 | | | I2 - 1 | | | | Aucun prélèvement réalisé à la demande du client sur l'ensemble des mastics des appareils sanitaires et équipements divers |

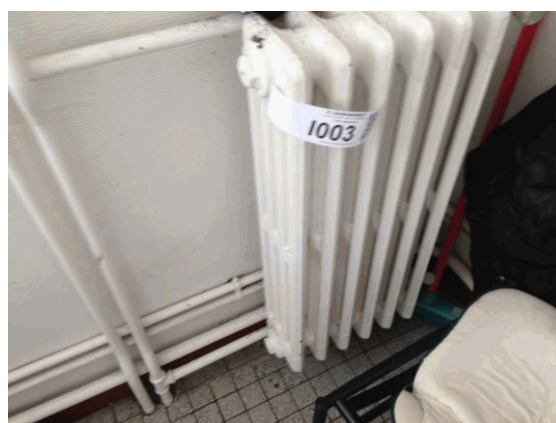
| Plan | Localisation | Composant | Partie composant | Descriptif de l'action menée | | | | Laboratoire | | | Conclusion |
|---|---|---|---|---|---|---|---|---|---|---|---|
| Appartement n°85 | Vol 10 (Cuisine) | Radiateurs | Joints | I3 | | | I3 - 1 | | | | Aucun prélèvement réalisé à la demande du client |
